# PROCÈS-VERBAL DE DESCRIPTION

## PROCES VERBAL DE DESCRIPTION COMPLETIF

Certifie et atteste m'être transporté le 13 mai 2024 à AIGUES-VIVES (30670), Rue Translatour et ce à l'effet de procéder au descriptif du bien immobilier ci-après :

*Un bien immobilier situé à AIGUES-VIVES (30670), Rue Translatour, cadastré Section BI n°44 (anciennement AC n°496).*

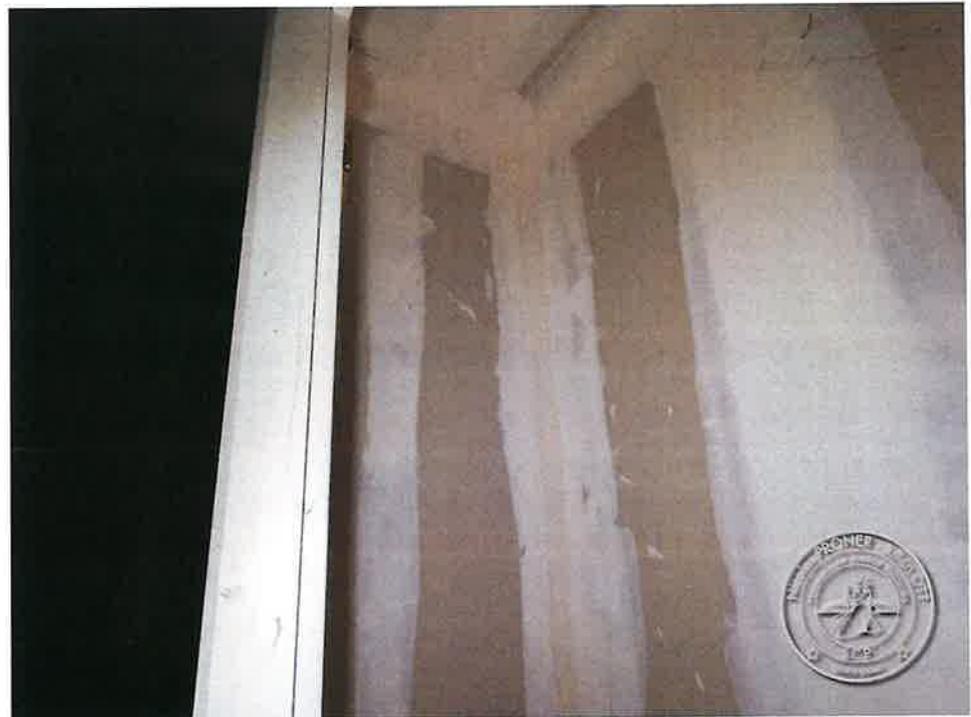
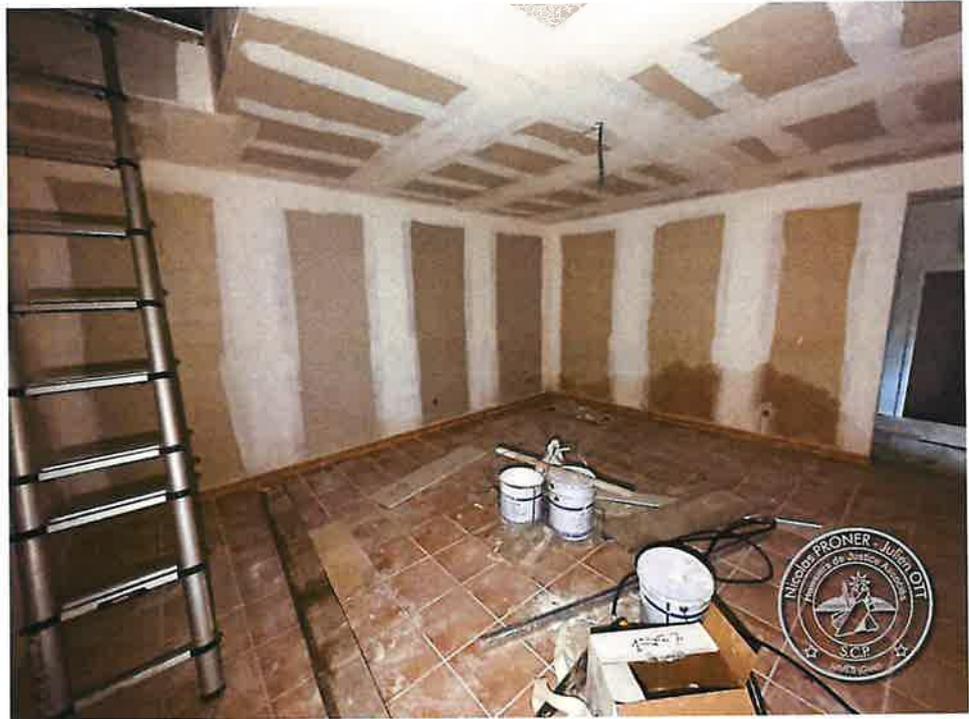
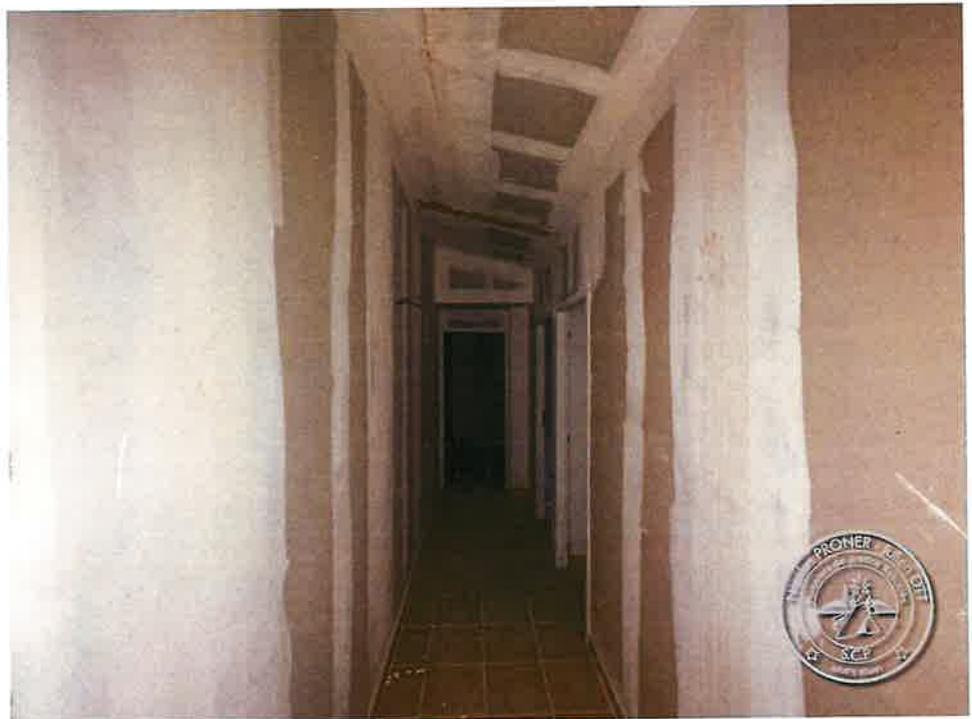
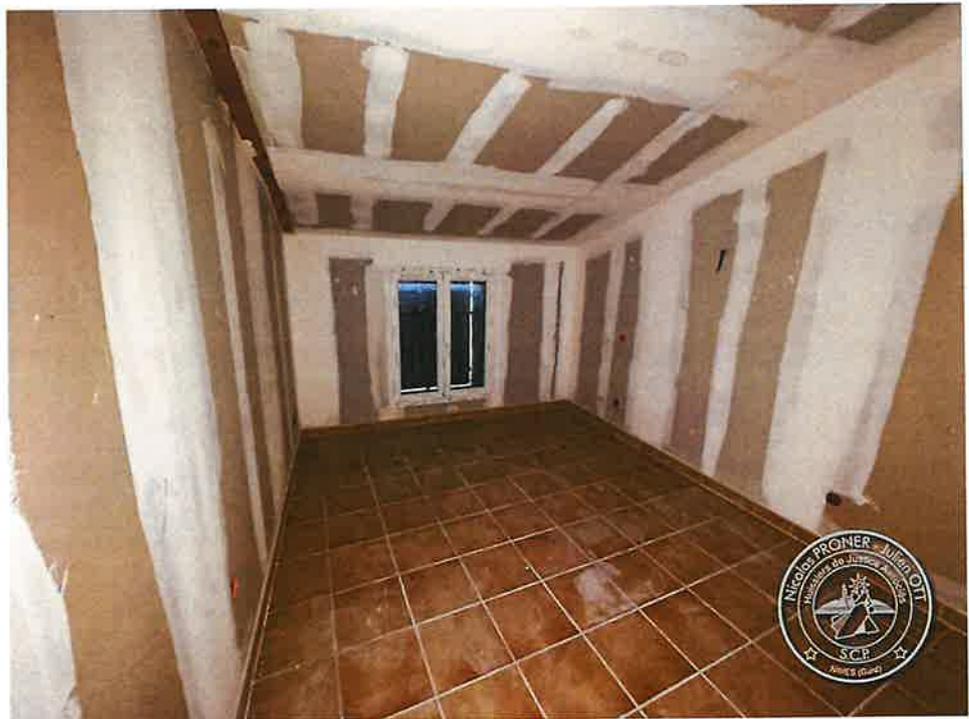
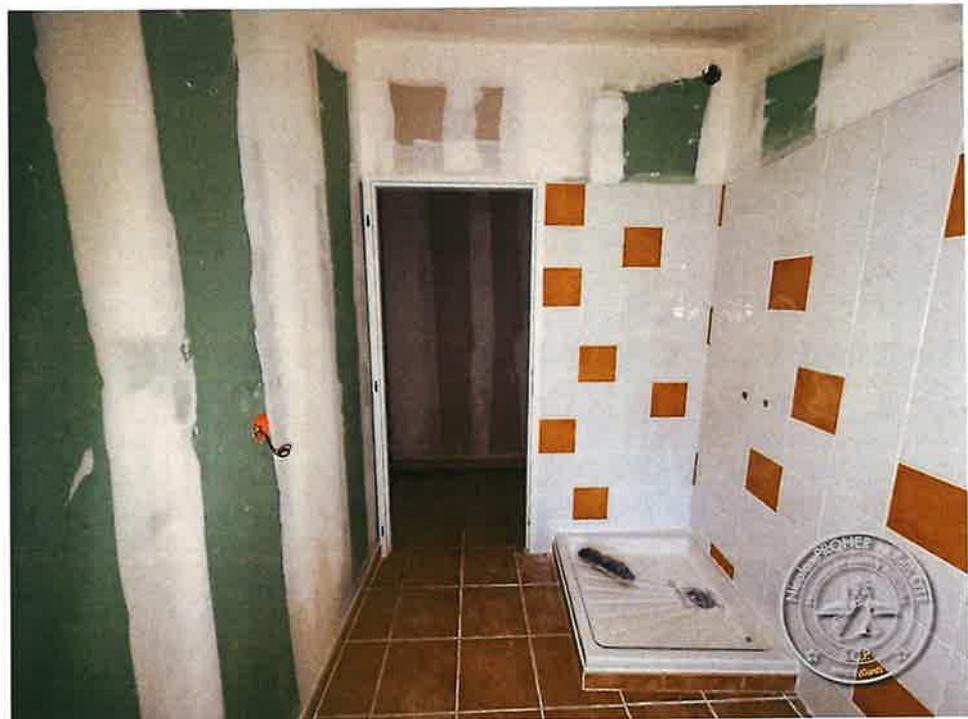
### APPARTEMENT N°1 :

L'accès se fait par des portes vitrées en PVC.

Le sol est carrelé avec plinthes carrelées.

Les murs et le plafond sont en état de placo plâtre.

Des réservations électriques sont visibles.

Je note l'absence d'escalier pour accéder à l'étage.

Une salle de bains est partiellement aménagée.

Les menuiseries PVC sont posées.

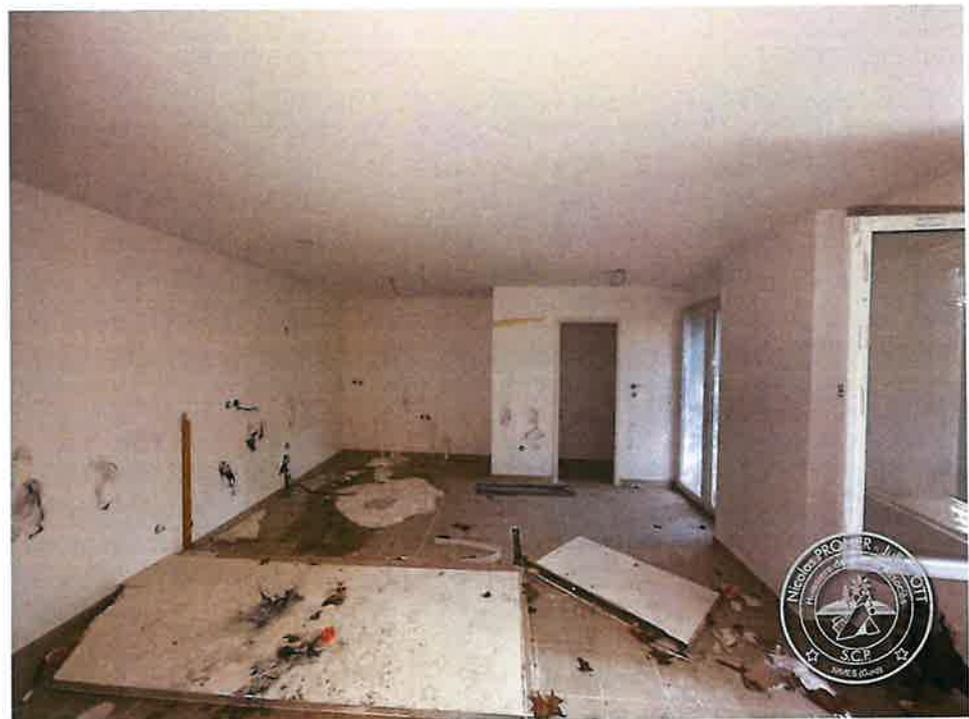
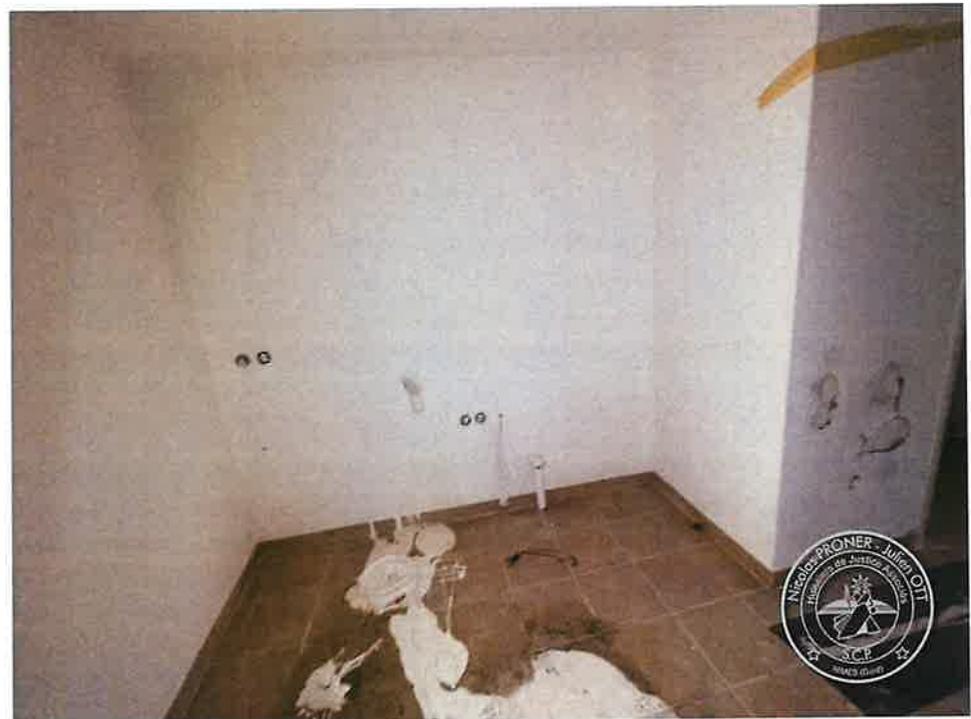
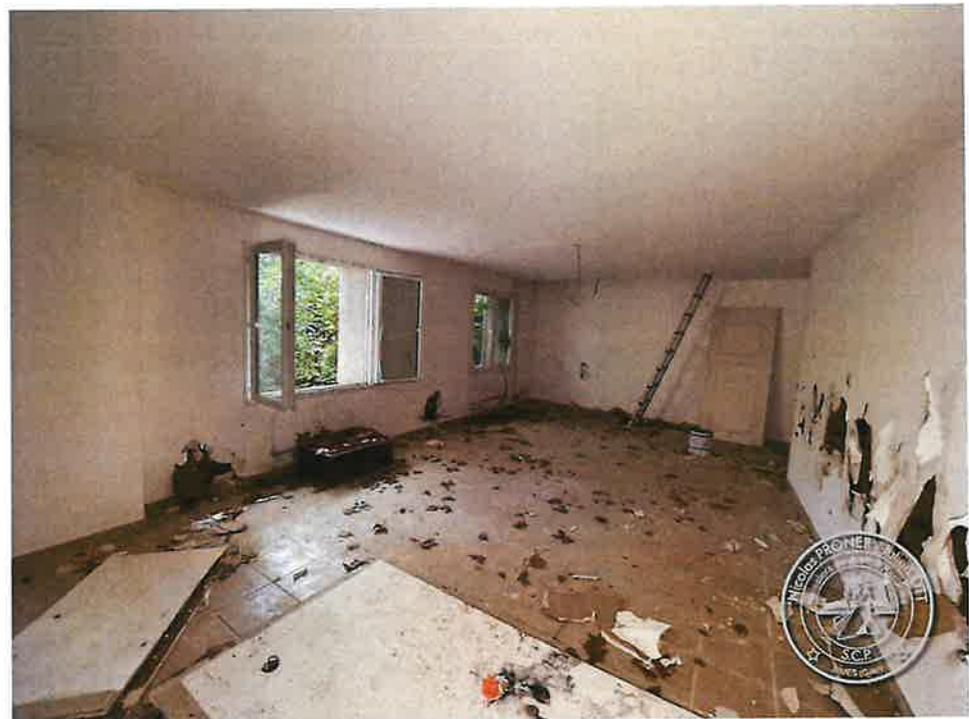
## APPARTEMENT N°2 :

Ce logement est fortement dégradé.

L'accès se fait par des portes vitrées en PVC.

Le sol est carrelé avec plinthes carrelées.

Les murs et le plafond sont en état de placo plâtre.

Des réservations électriques sont visibles.

Je note l'absence d'escalier pour accéder à l'étage.

Une salle de bains est partiellement aménagée.

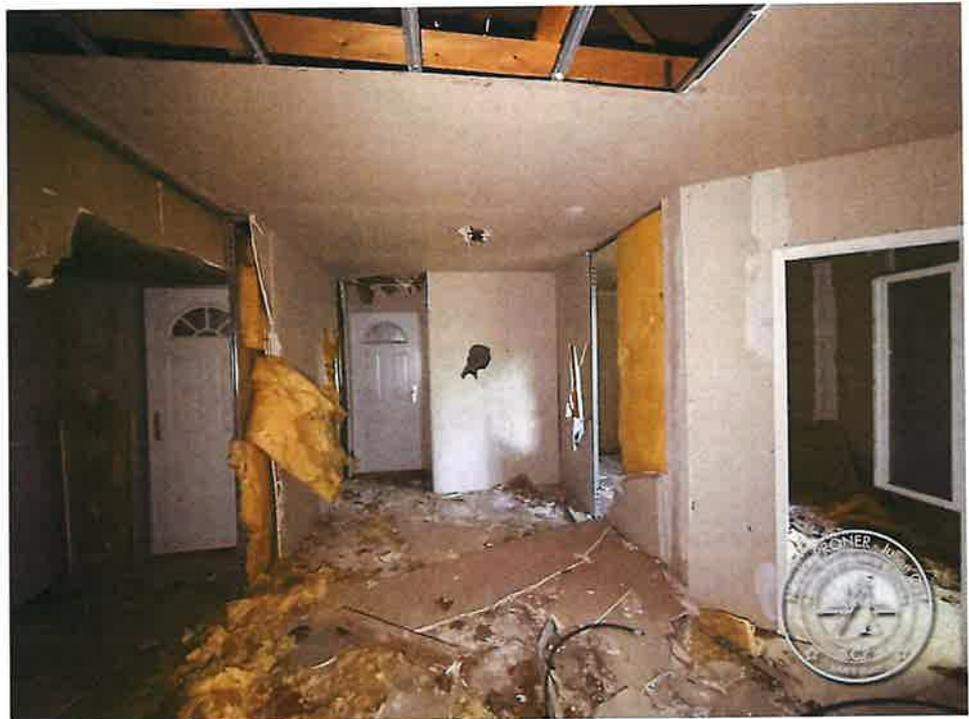
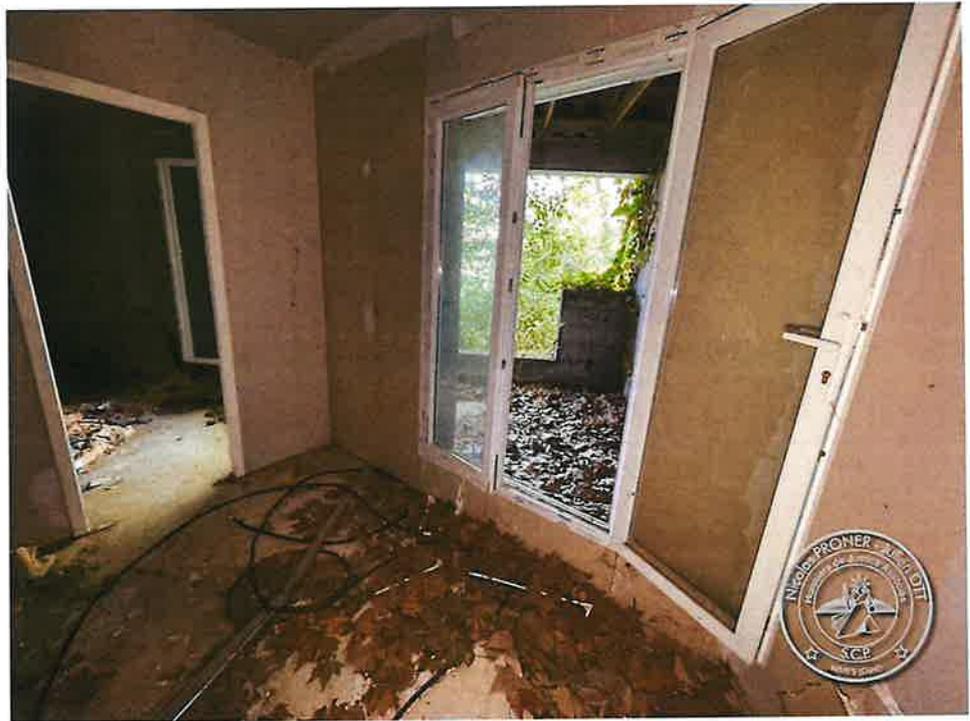
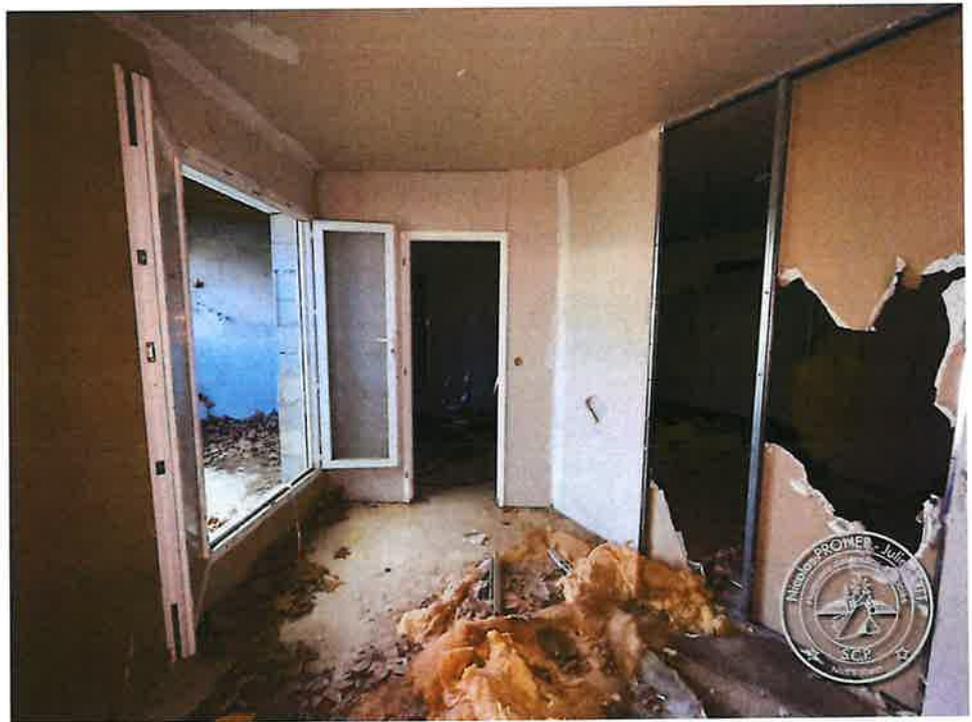
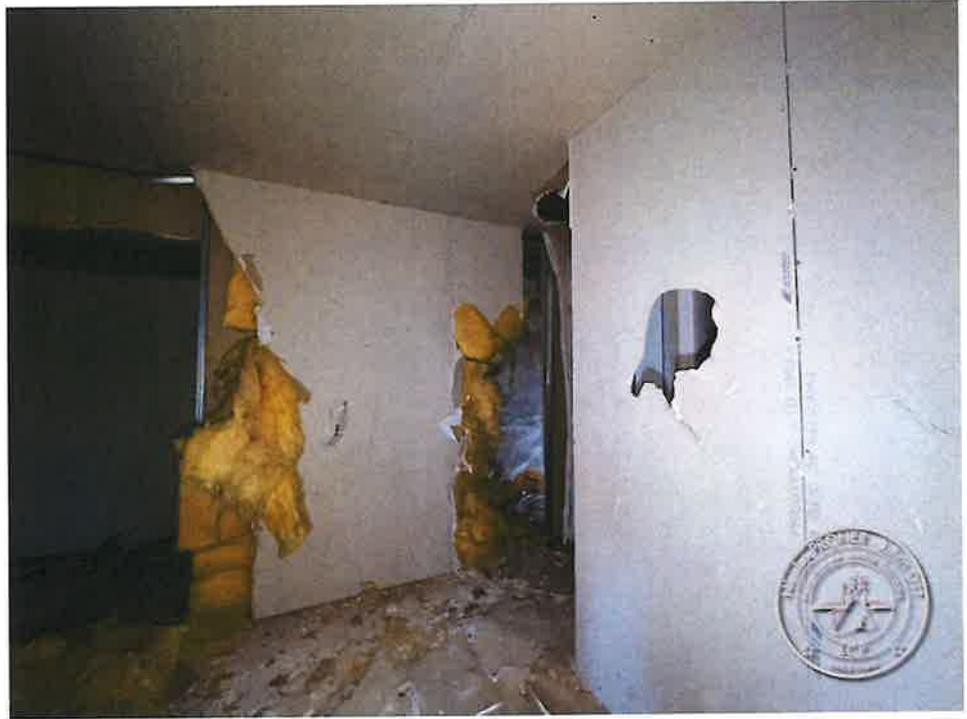
### **APPARTEMENT N°3 :**

Ce logement est fortement dégradé et saccagé.

Les cloisons séparant les appartements n°3 et 4 sont dégradées et voire manquantes.

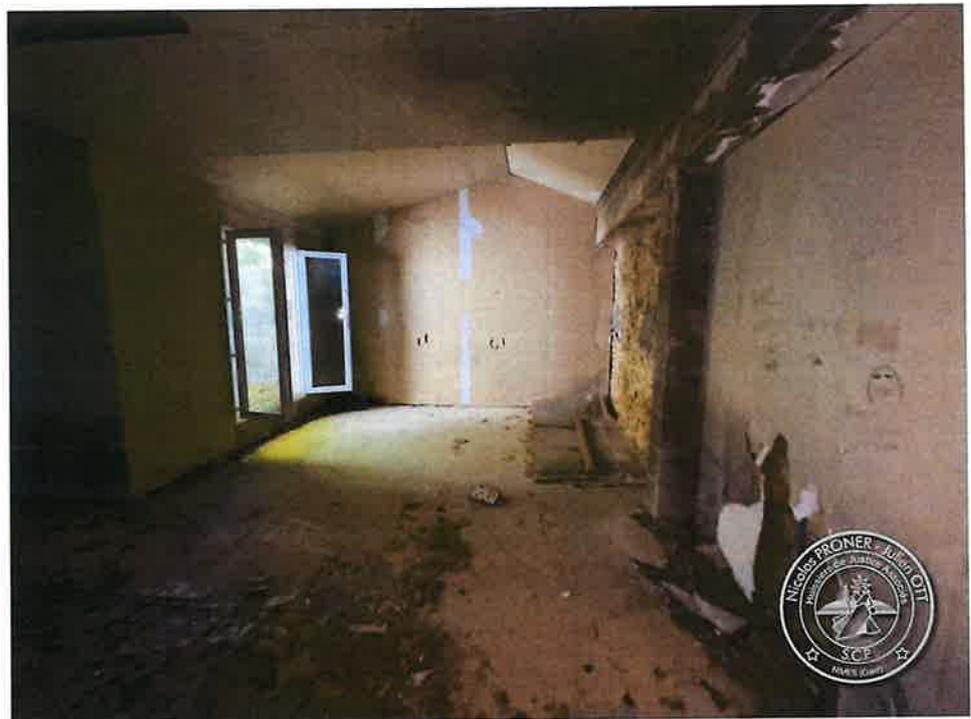
### **APPARTEMENT N°4 :**

Ce logement est fortement dégradé et saccagé.

Les cloisons séparant les appartements n°3 et 4 sont dégradées et voire manquantes.

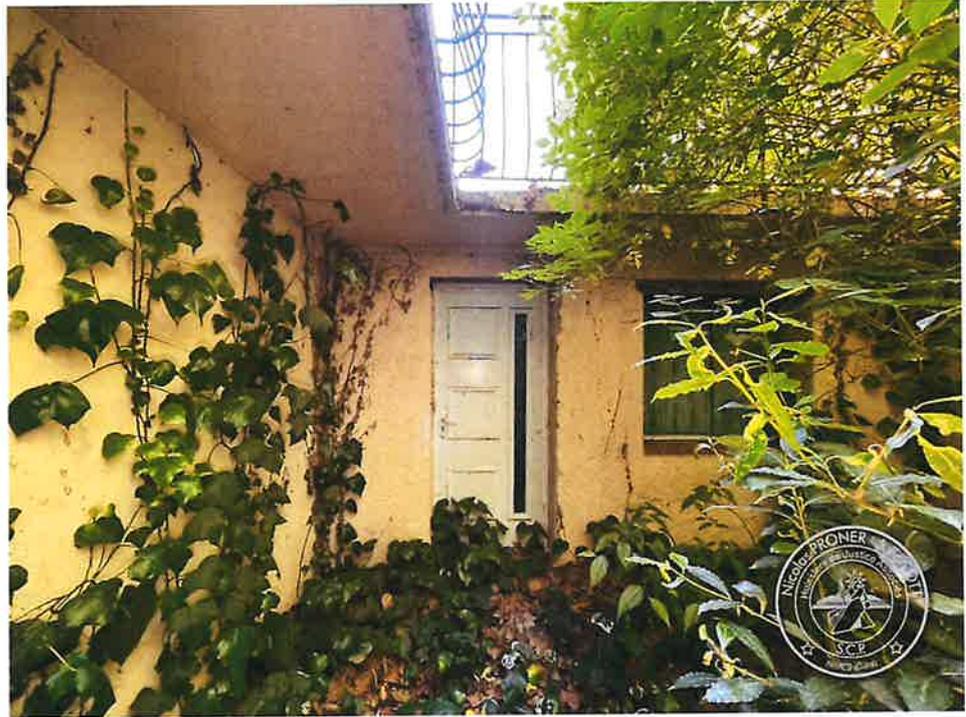
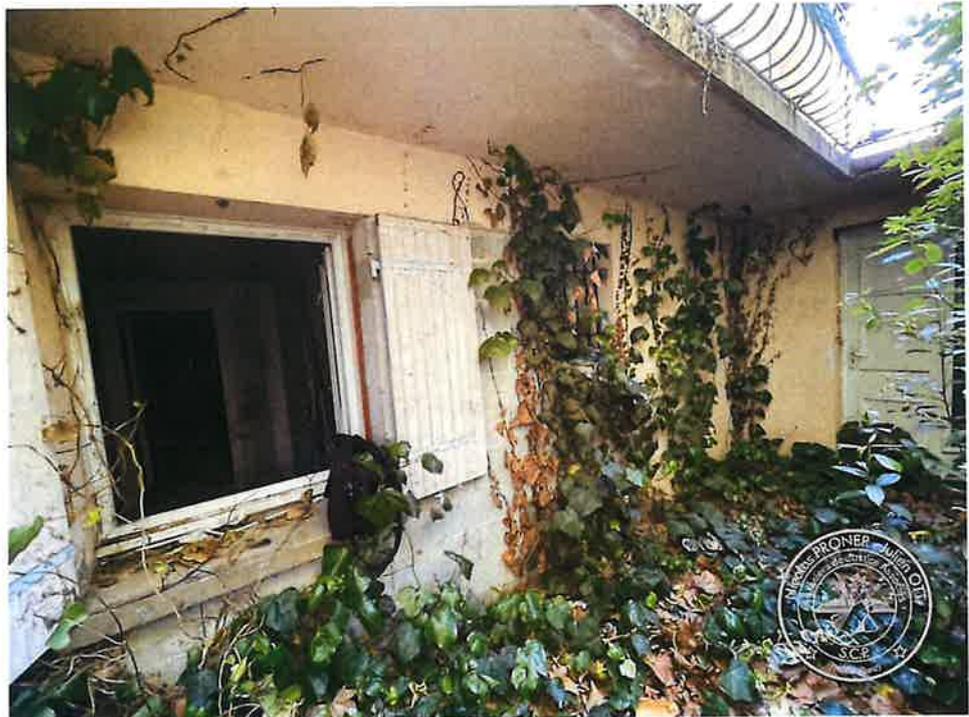
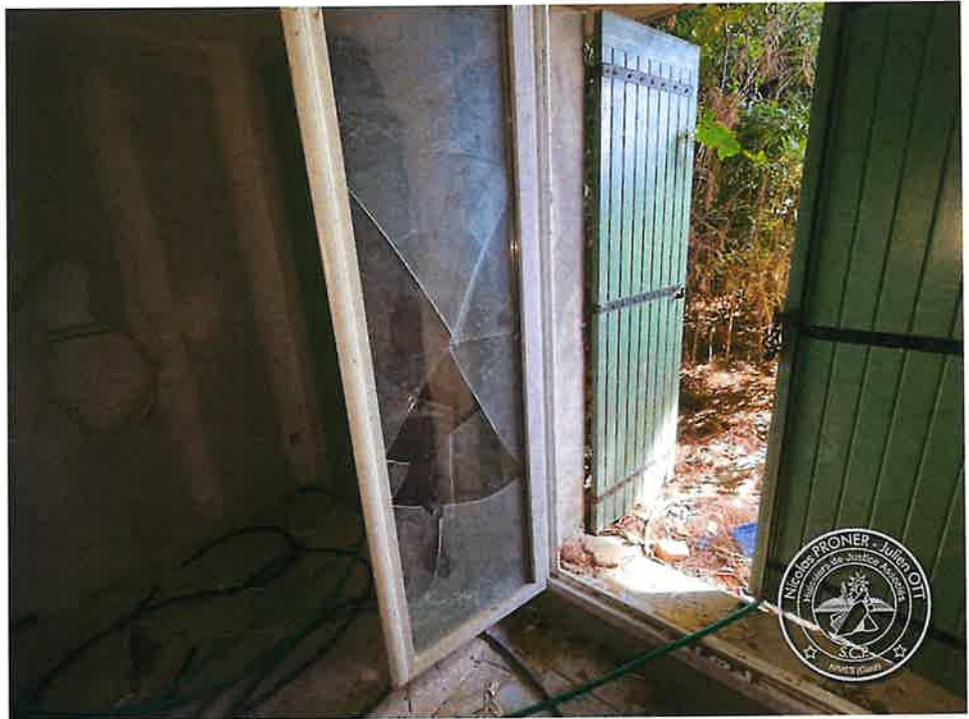
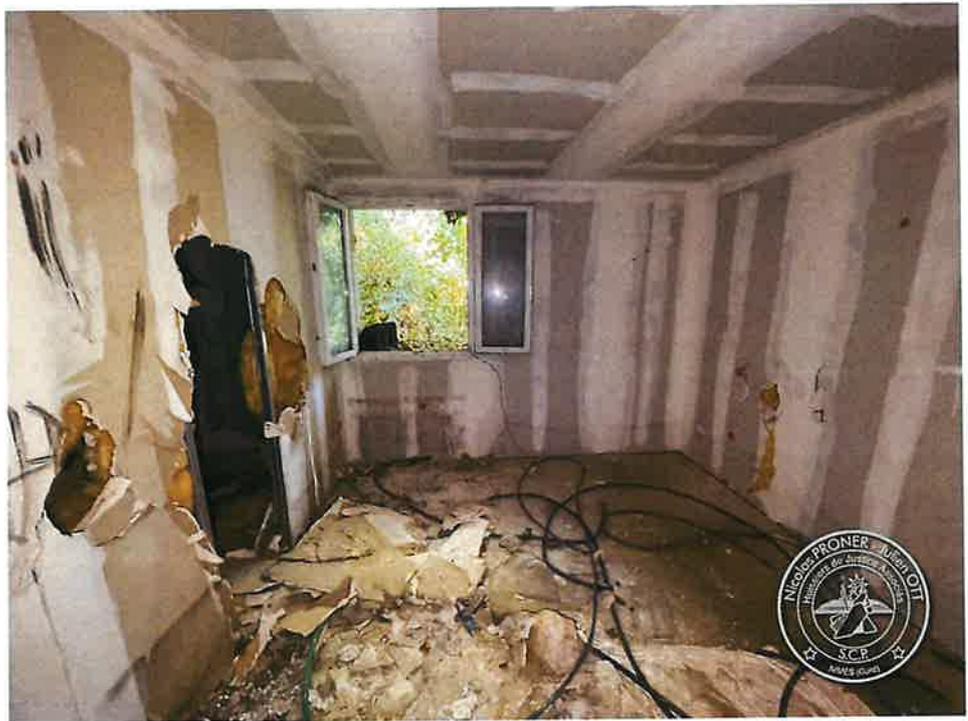
### APPARTEMENT N°5 :

Ce logement est fortement dégradé et saccagé, et notamment le carrelage au sol, le placoplâtre des murs, le placoplâtre en plafond, les menuiseries.

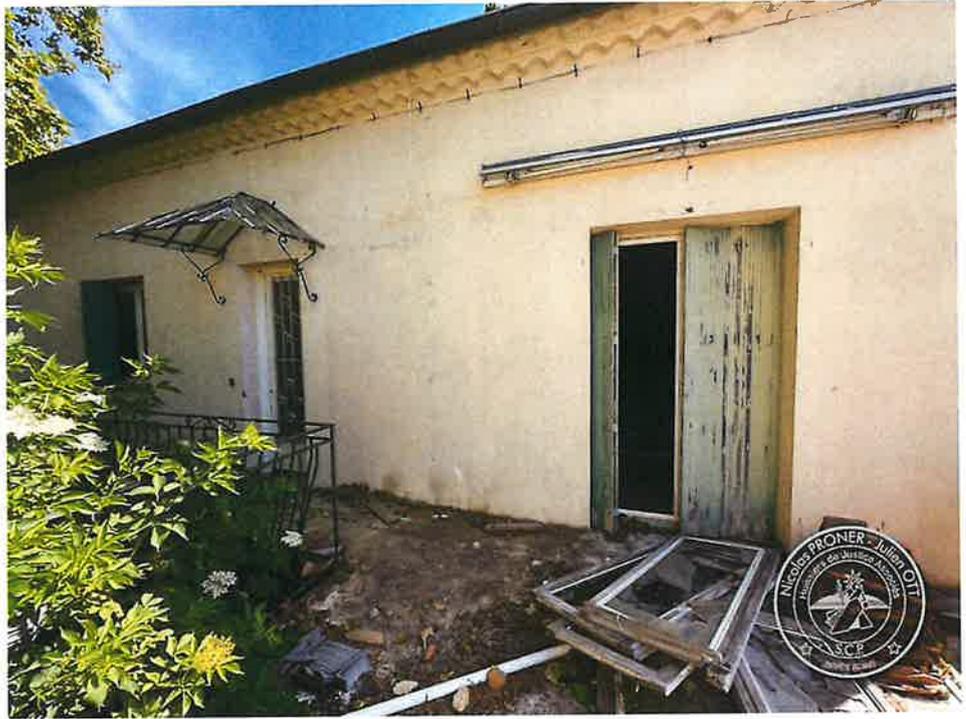
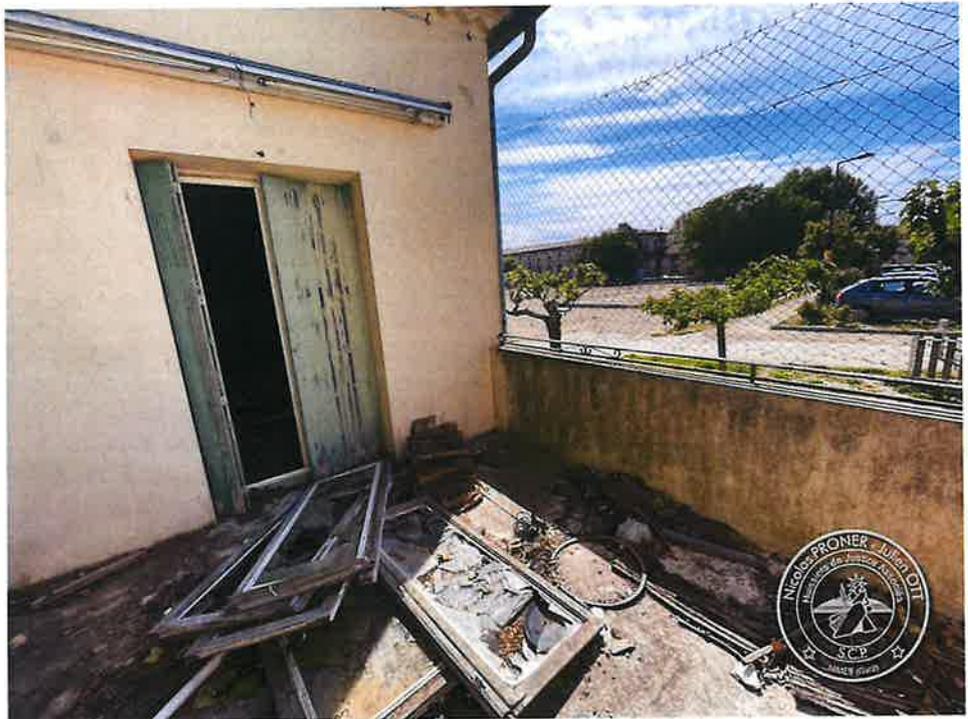
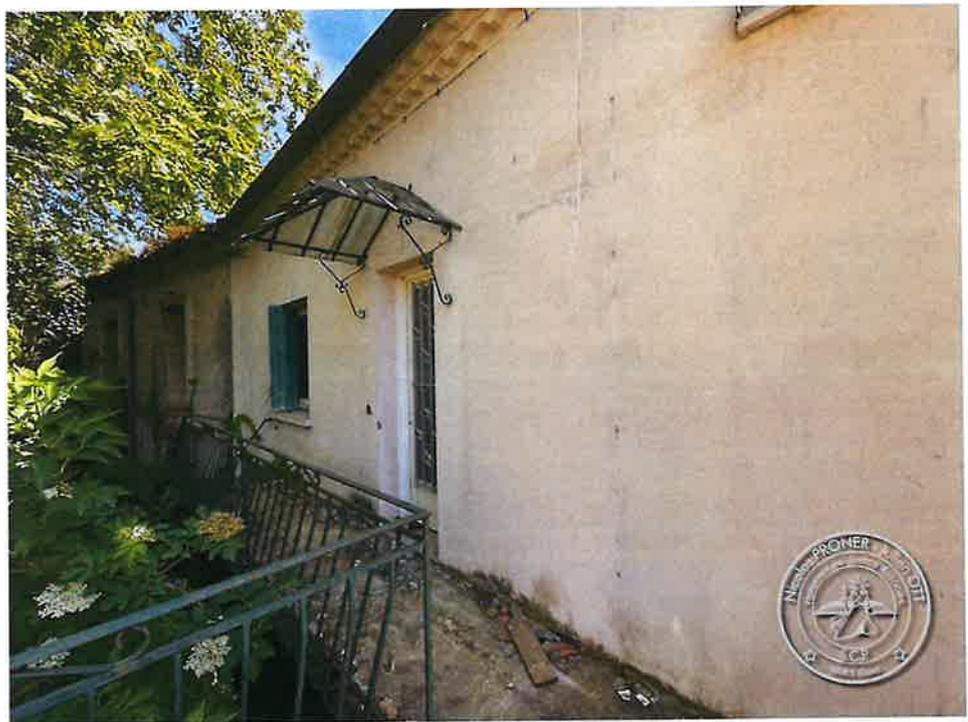
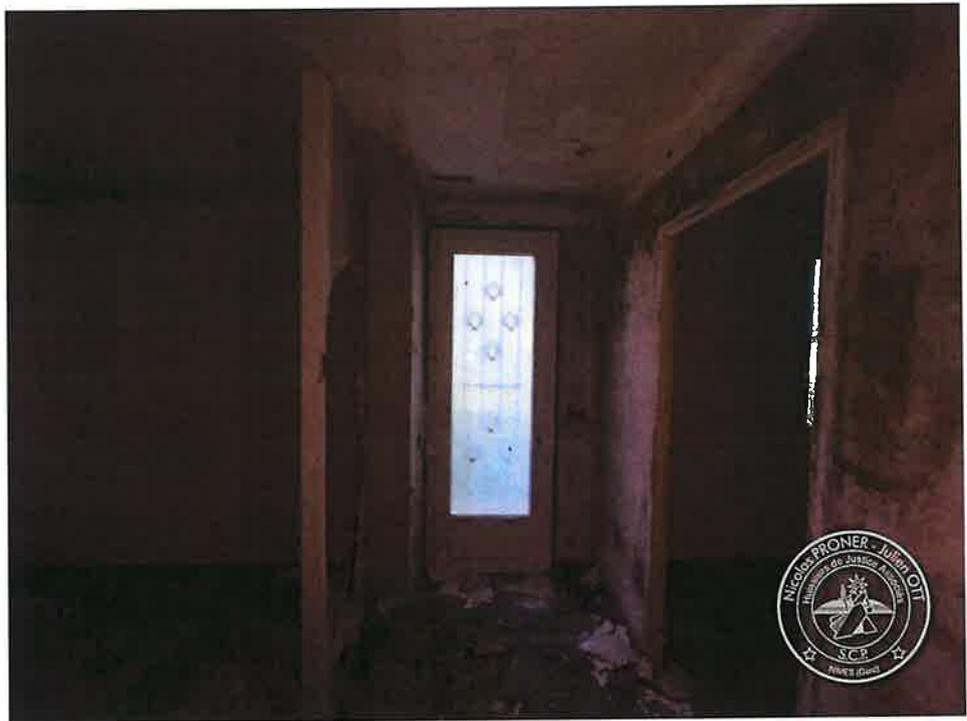
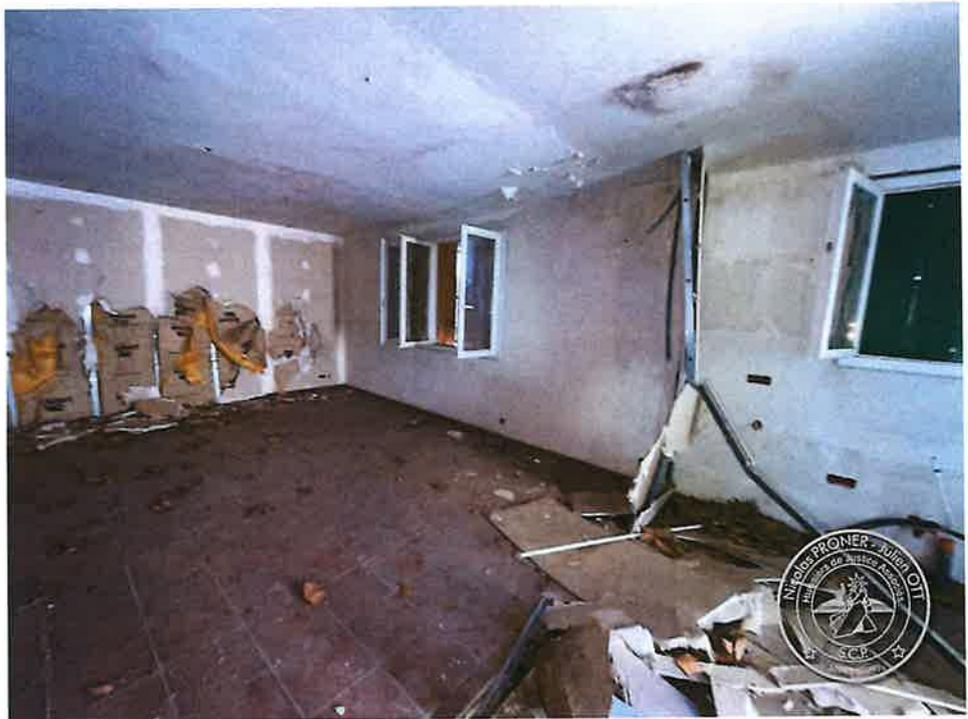
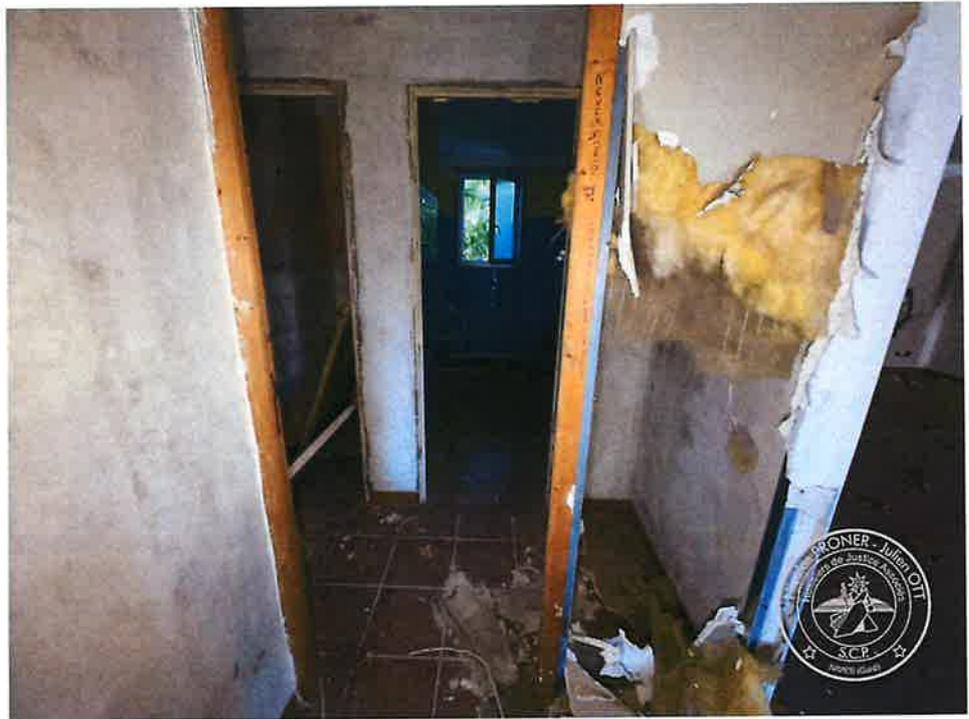
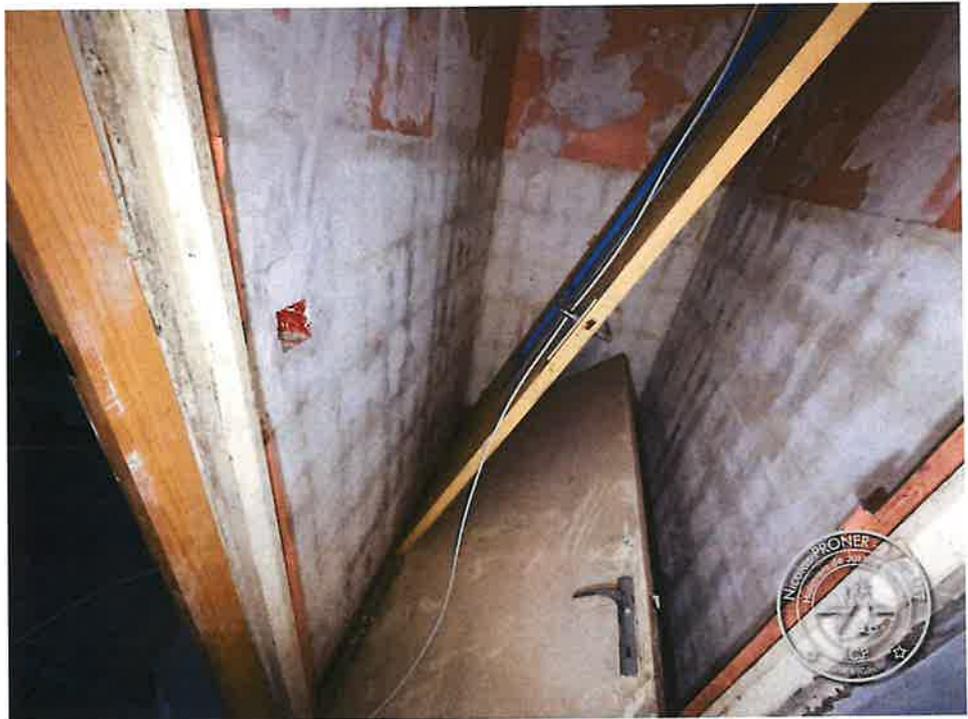
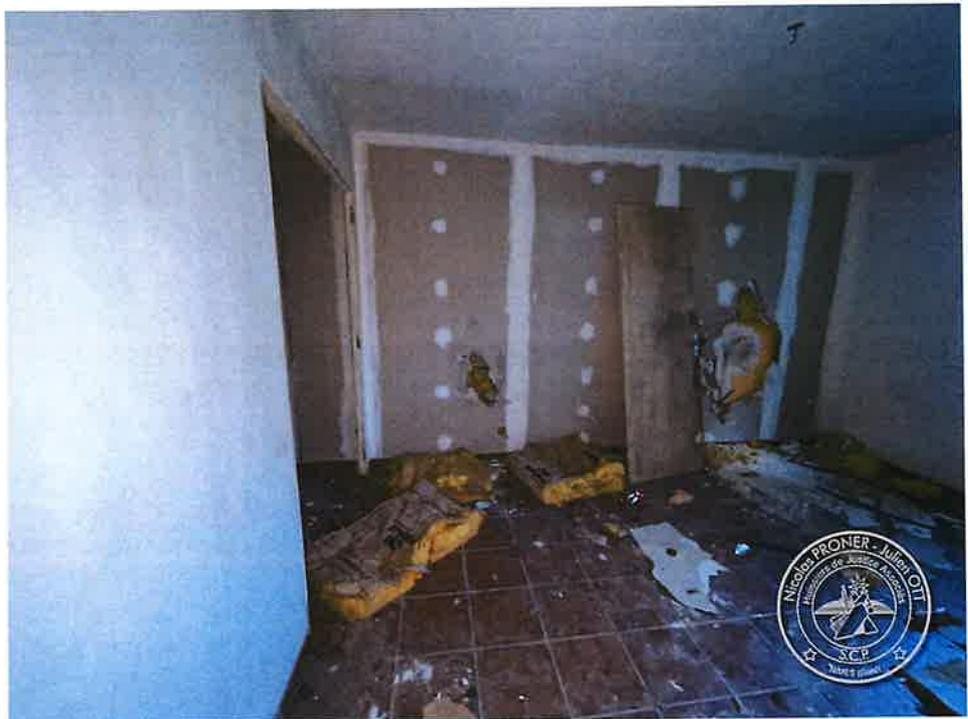
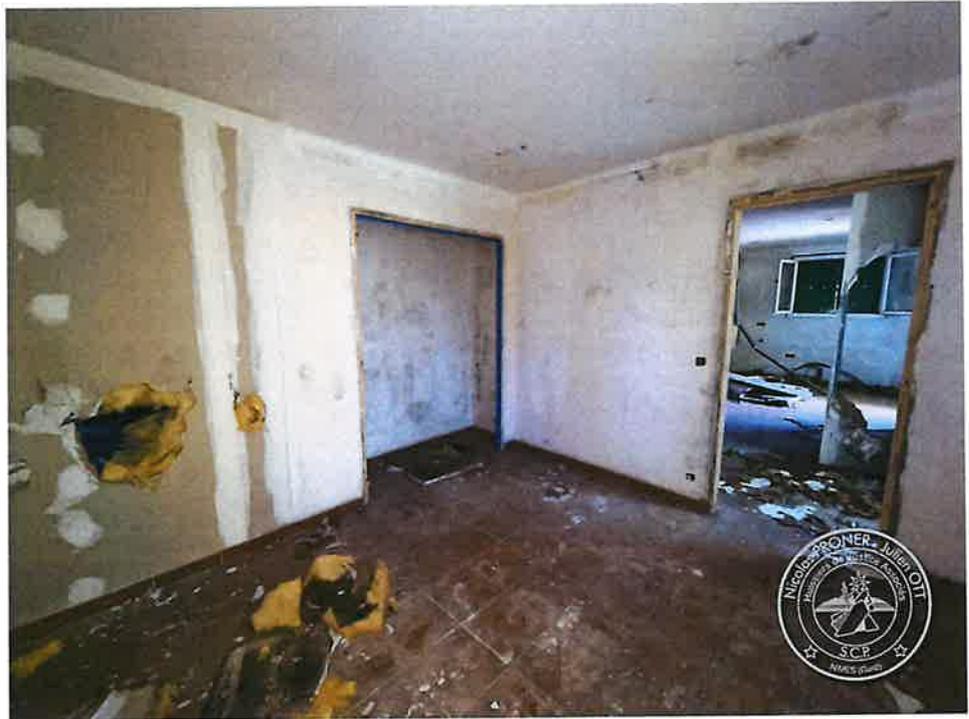
### **APPARTEMENT N°6 :**

Ce logement est fortement dégradé et saccagé, et notamment le carrelage au sol, le placoplâtre des murs, le placoplâtre en plafond, les menuiseries.
