# PROCÈS-VERBAL DE DESCRIPTION

## PROCES VERBAL DE DESCRIPTION COMPLETIF

Certifie et atteste m'être transporté le 13 mai 2024 à AIGUES-VIVES (30670), Rue Translatour et ce à l'effet de procéder au descriptif du bien immobilier ci-après :

*Un bien immobilier situé à AIGUES-VIVES (30670), Rue Translatour, cadastré Section BI n°44 (anciennement AC n°496).*

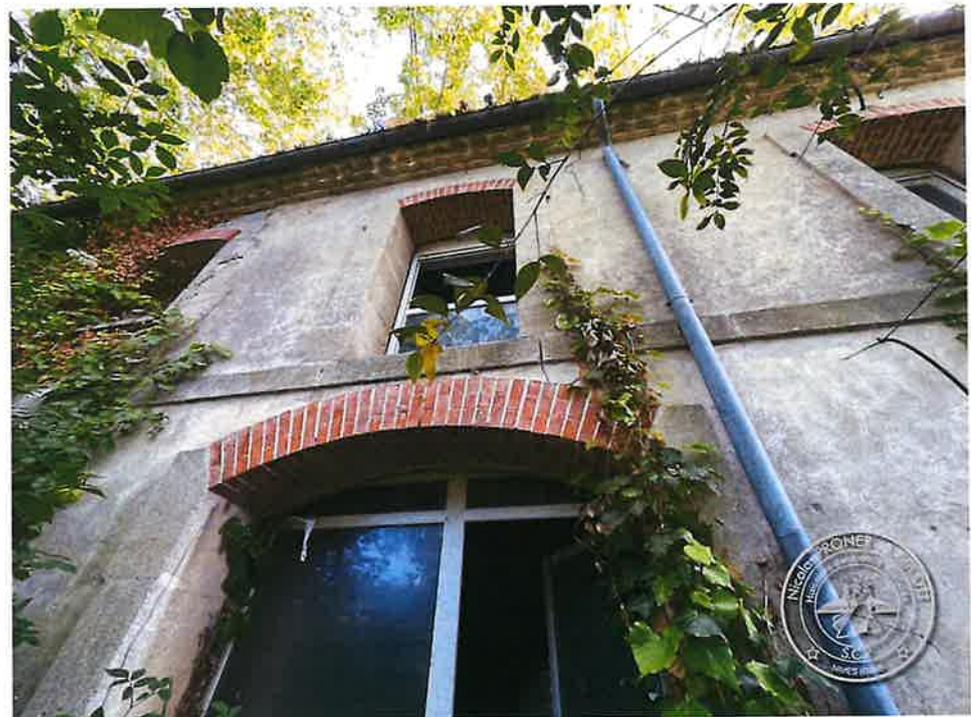
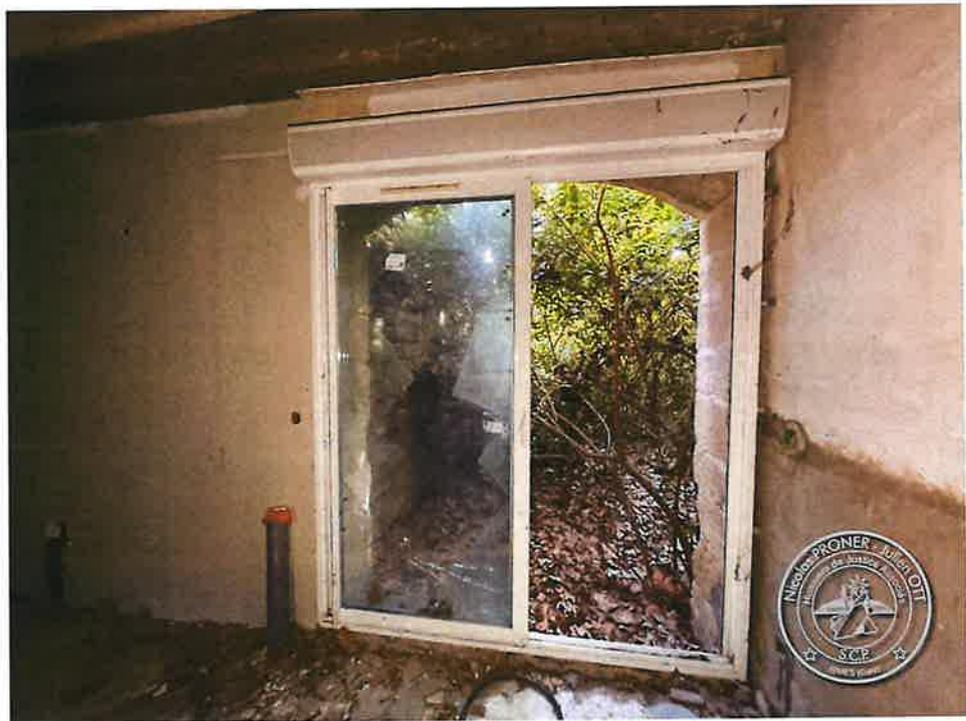
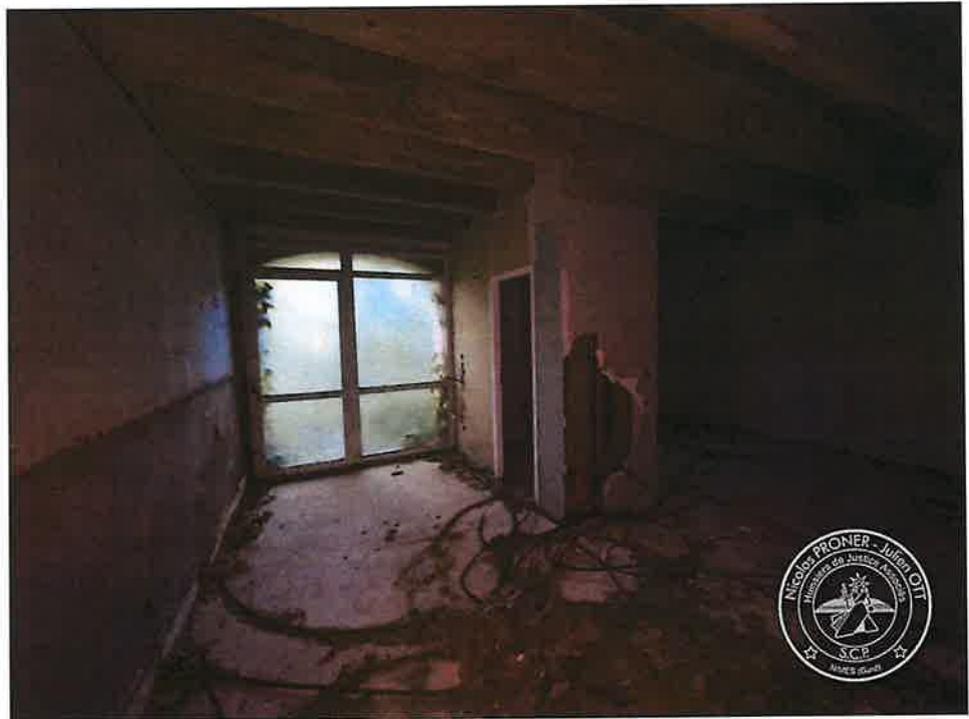
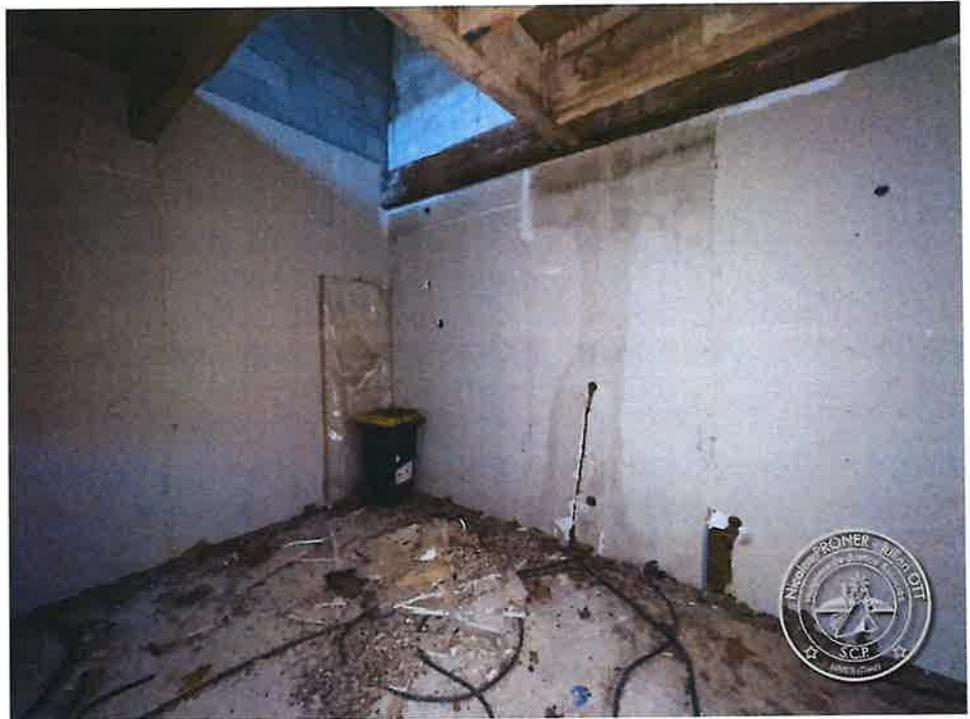
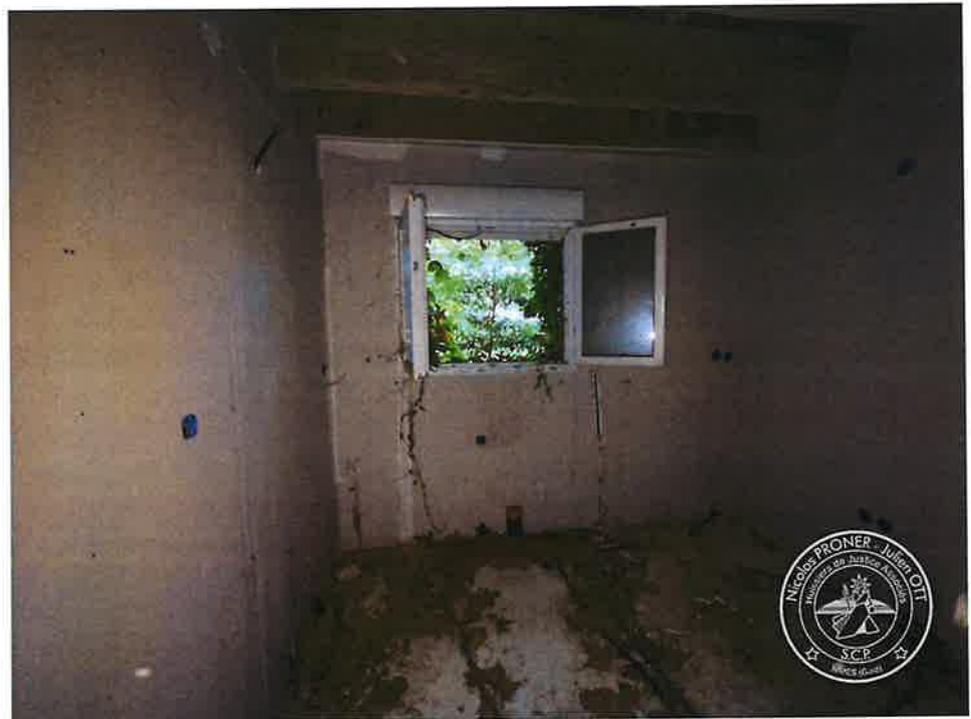
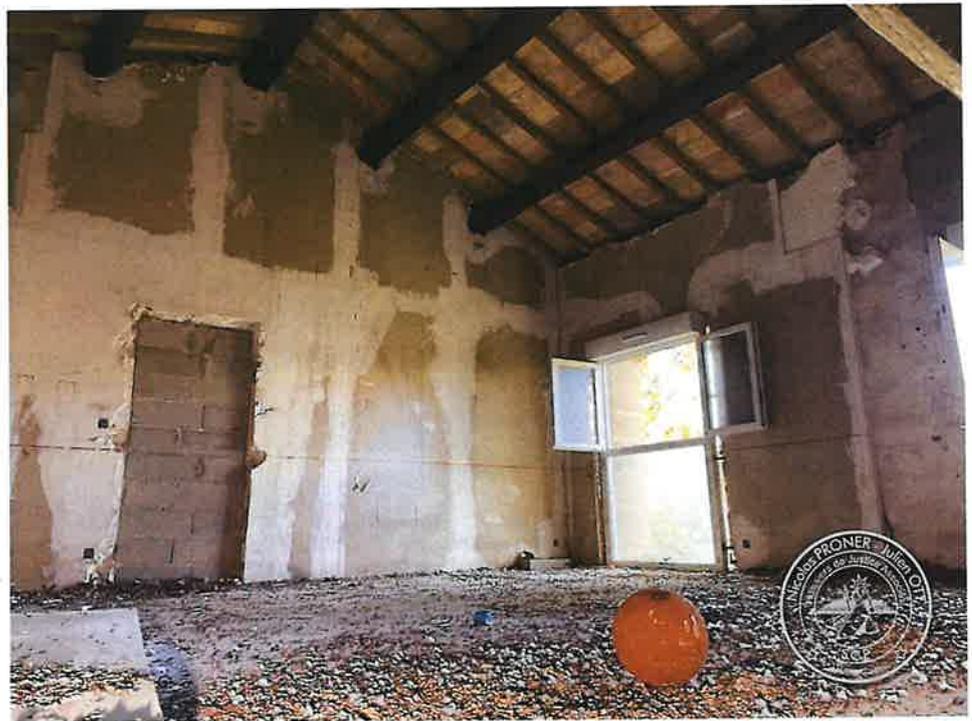
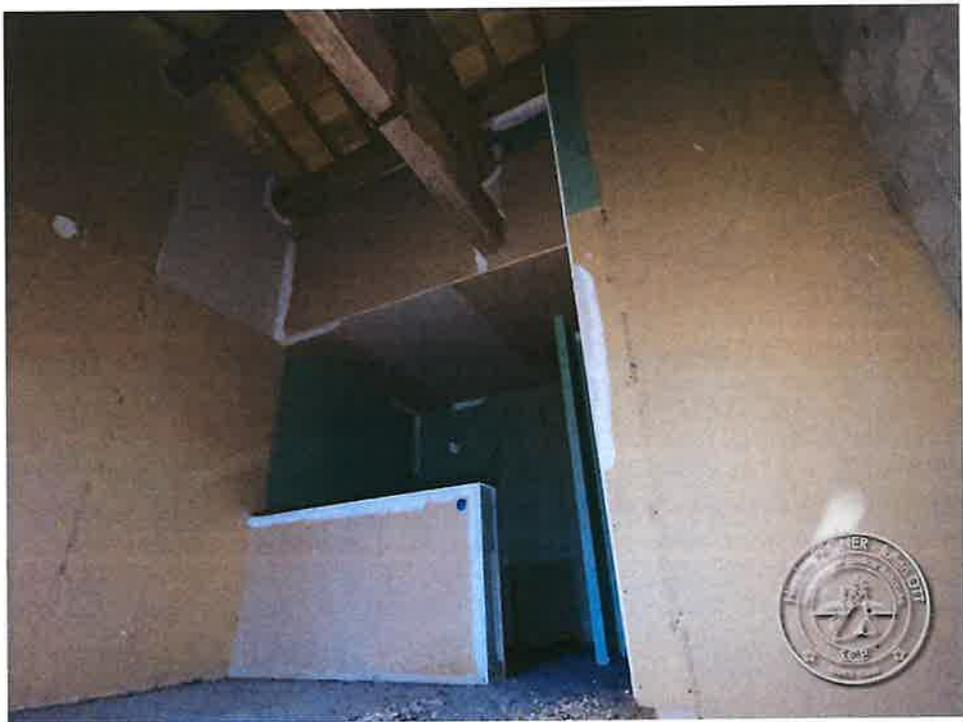
### APPARTEMENT N°8 :

Ce logement est fortement dégradé et saccagé.

Des menuiseries ont été posées.
