# **PROCES VERBAL**

## **DE DESCRIPTION DE BIENS A SAISIR**

M'être exprès transportée, à 15 heures 00, commune de **SAINT GERMAIN NUELLES (69) 4 chemin de Bully**, à l'effet de procéder à la description exacte et détaillée des biens appartenant à Monsieur xxx et dont la requérante se propose de poursuivre la vente forcée en la forme légale, à défaut par le sus-nommé d'avoir satisfait au commandement de payer qui lui a été signifié le 7 novembre 2023.

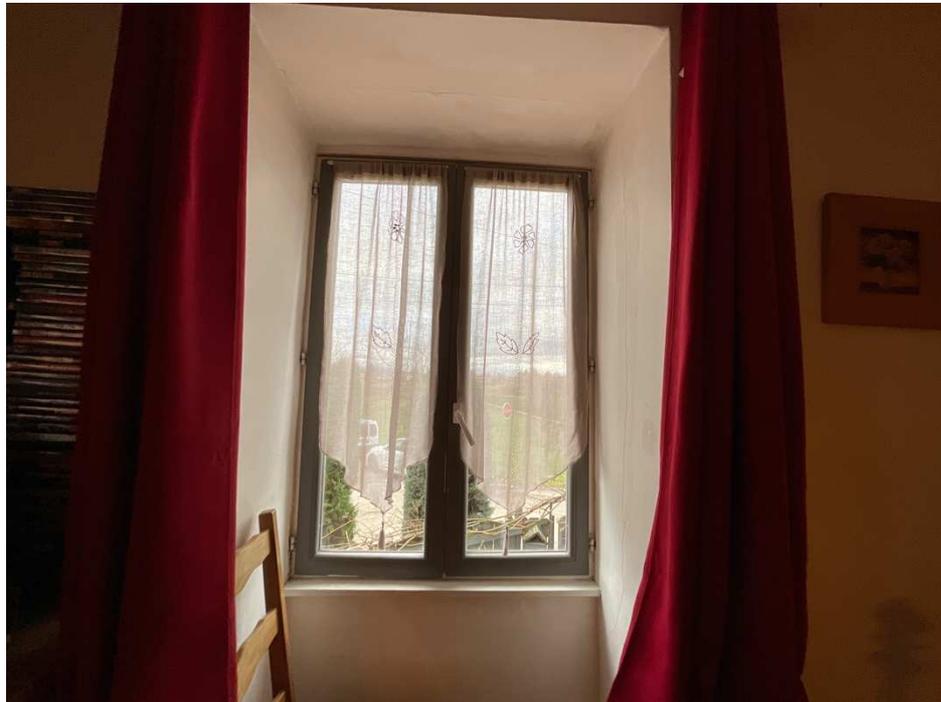
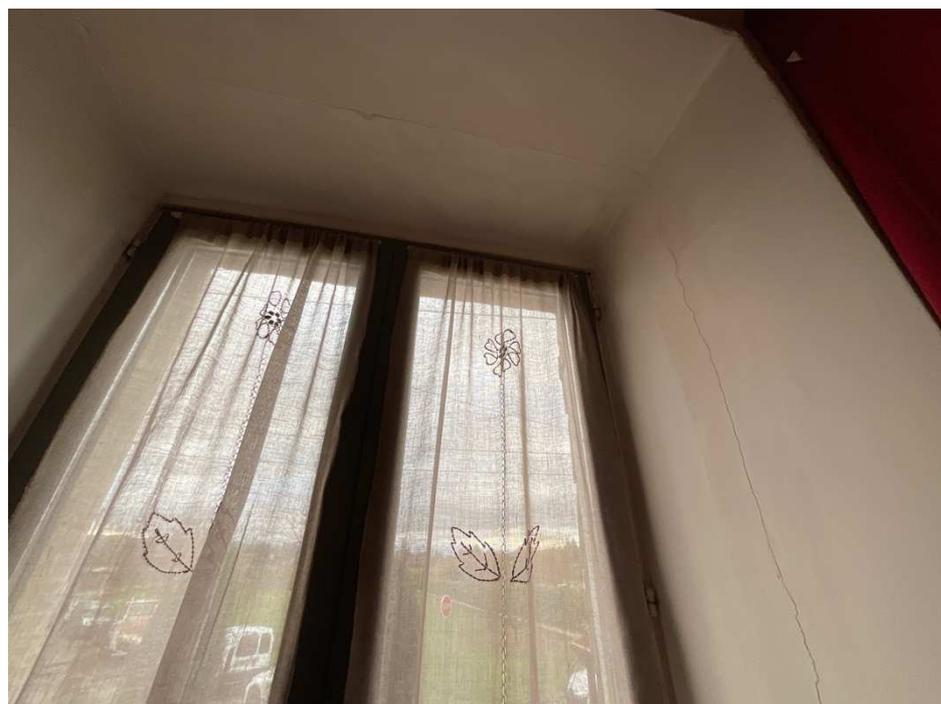
Je relève la présence d'une fissure sur l'embrasure droite et au-dessus de la fenêtre.

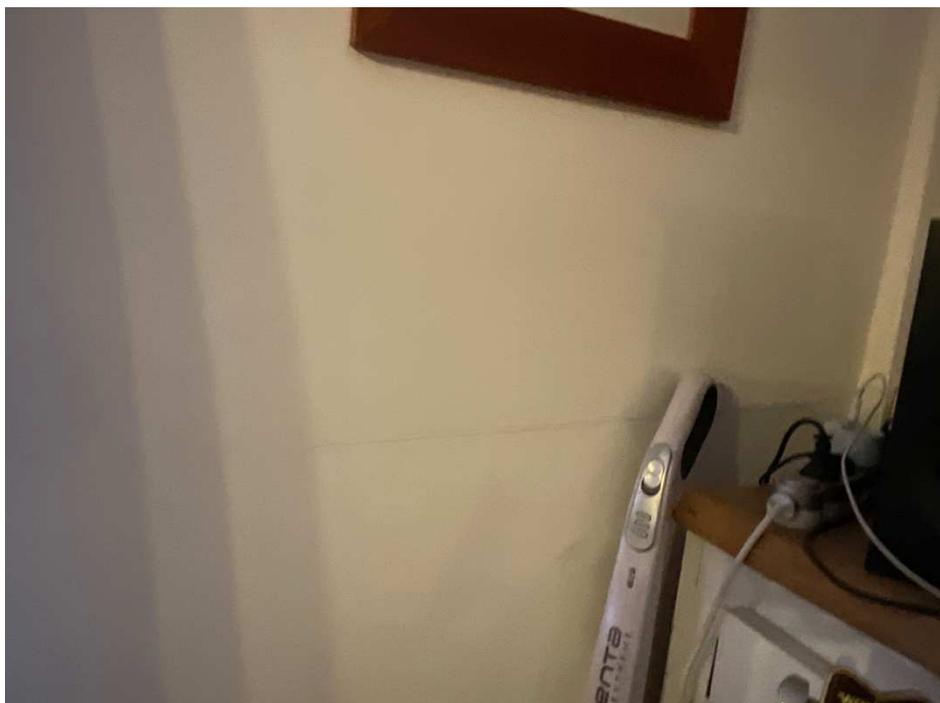
Une fissure est visible sur le mur à droite de la seconde fenêtre, au droit d'un poteau bois.

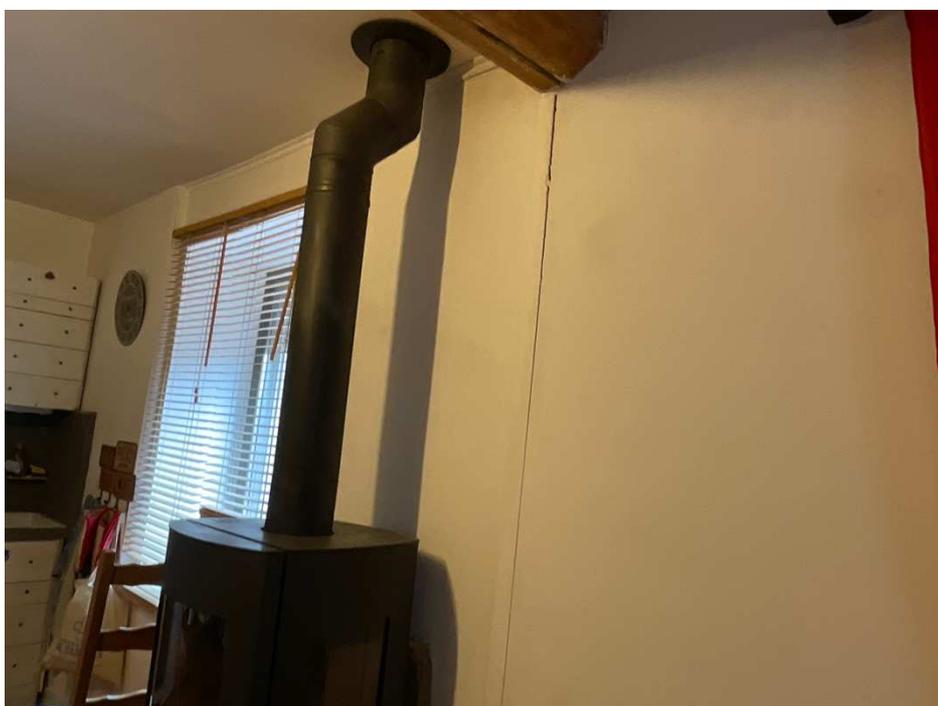
Une importante fissure verticale est visible à droite du poêle à bois.

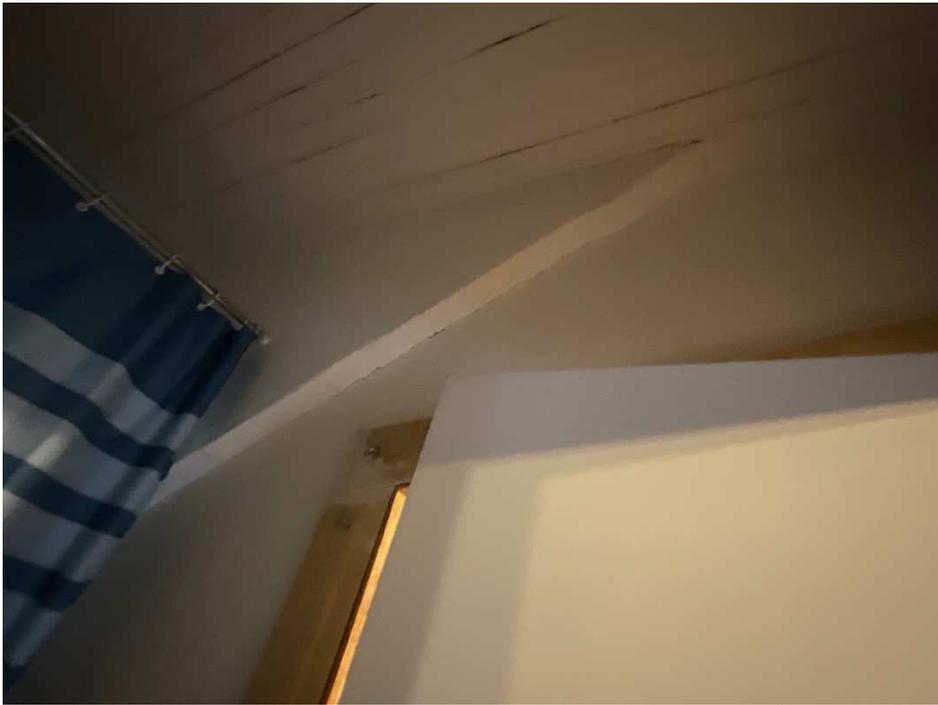
La porte à un battant est revêtue de peinture en état d'usage sur ses deux faces.  
Le sol est recouvert sur la première partie d'un revêtement PVC en état d'usage.  
Les murs sont revêtus de faïence murale surmontée de peinture en état.  
Le plafond est recouvert de frissette revêtue de peinture, comportant des écailles et une fissure.  
Une rampe à trois spots est fixée sur la poutre.

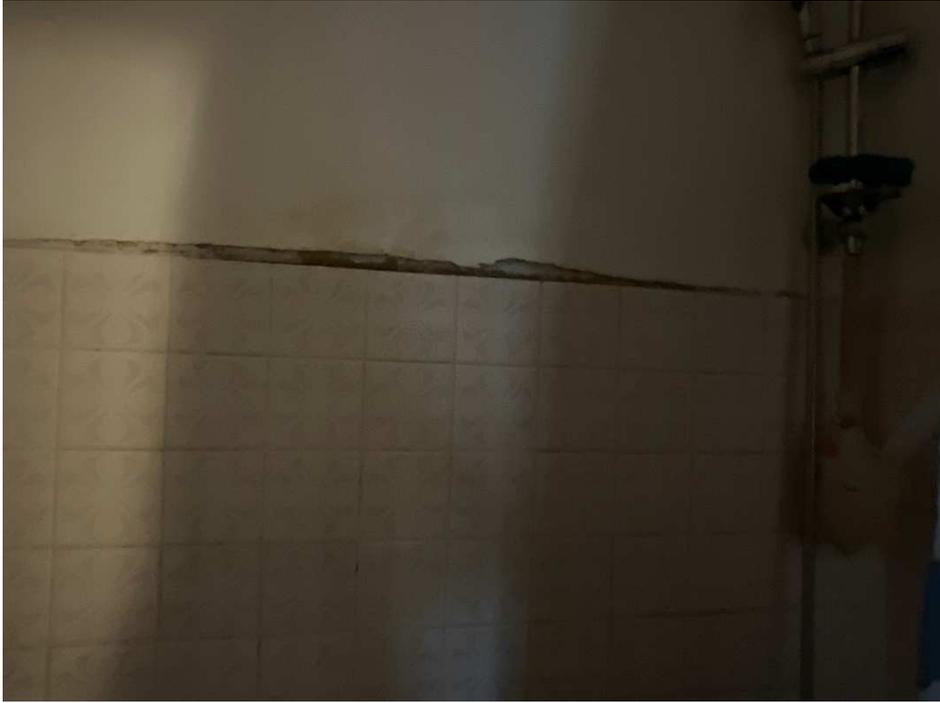
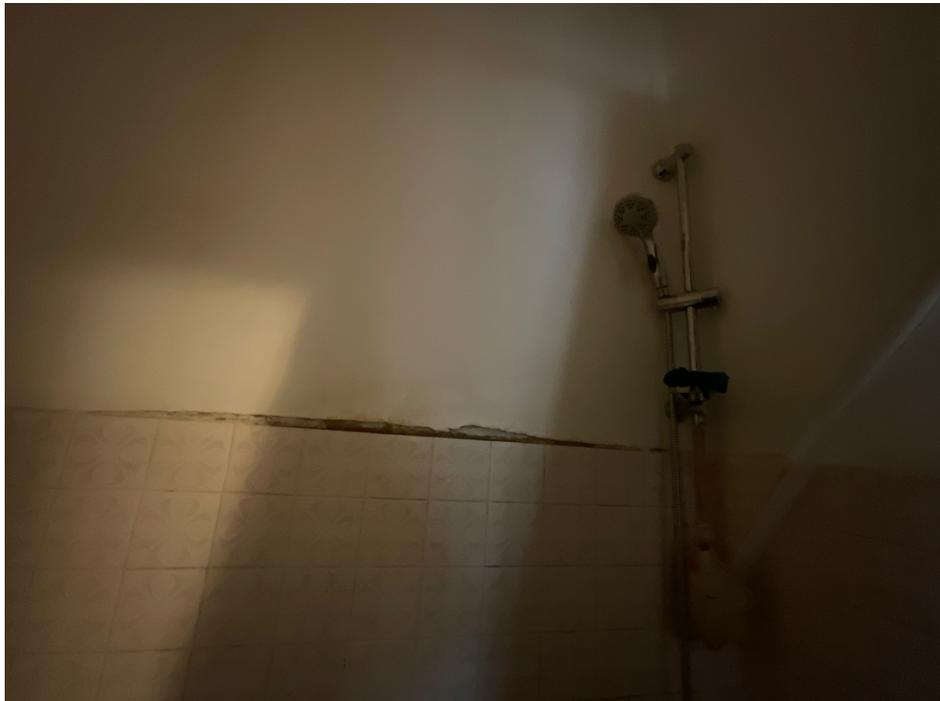
- Une baignoire avec robinet mélangeur avec flexible et douchette. Le joint est noirci derrière le robinet. La jupe carrelée est en état. Le mur est détérioré au-dessus de la faïence.

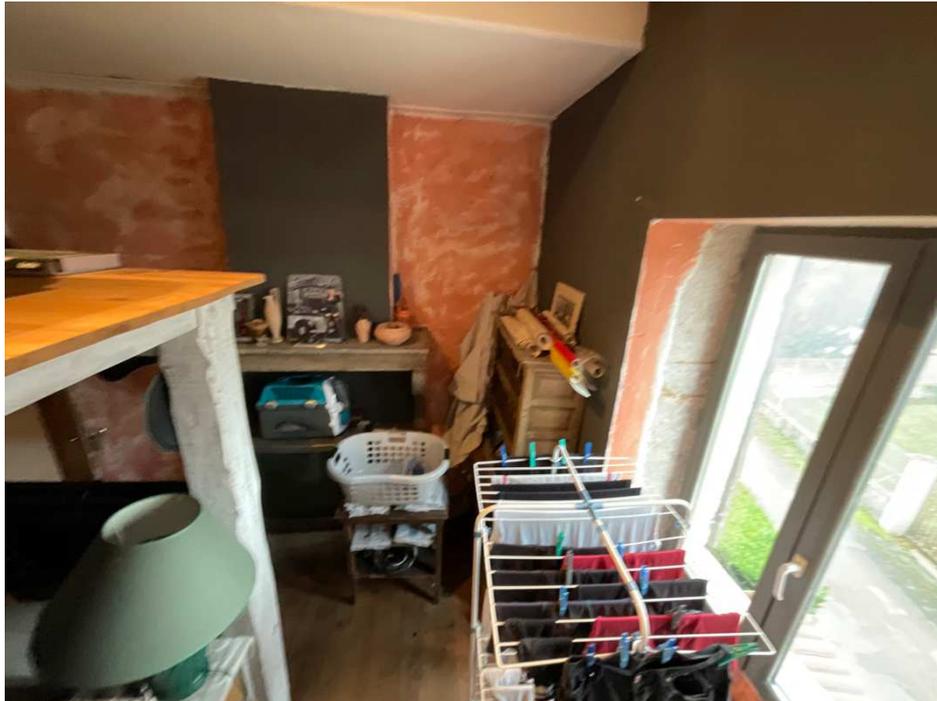
Le mur, à droite de la porte, est revêtu d'un enduit sommaire comportant des fissures verticales.

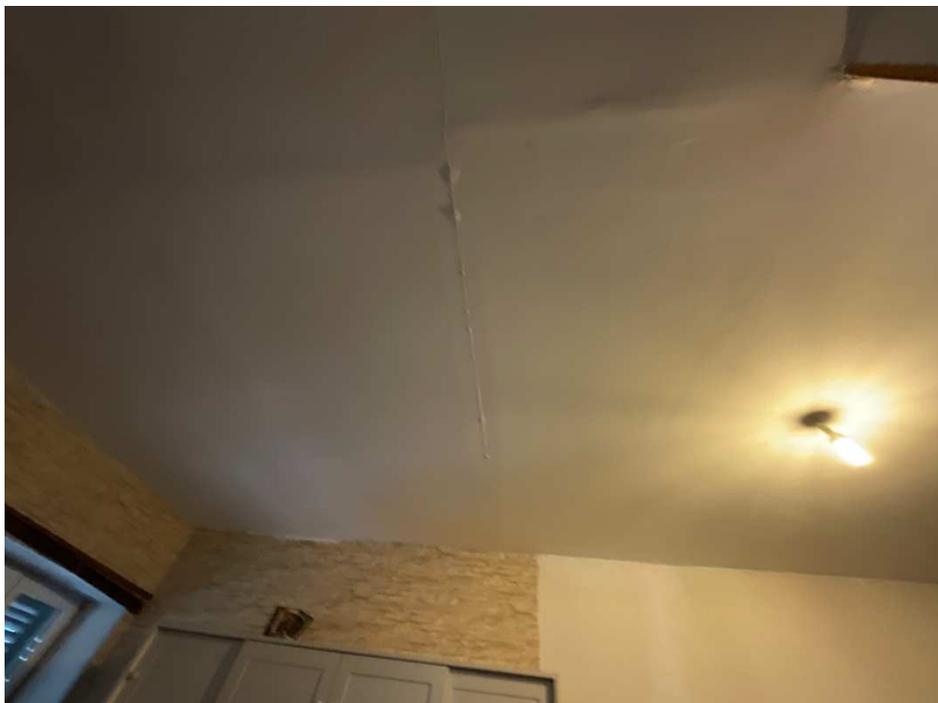
Le plafond est revêtu de peinture comportant une fissure

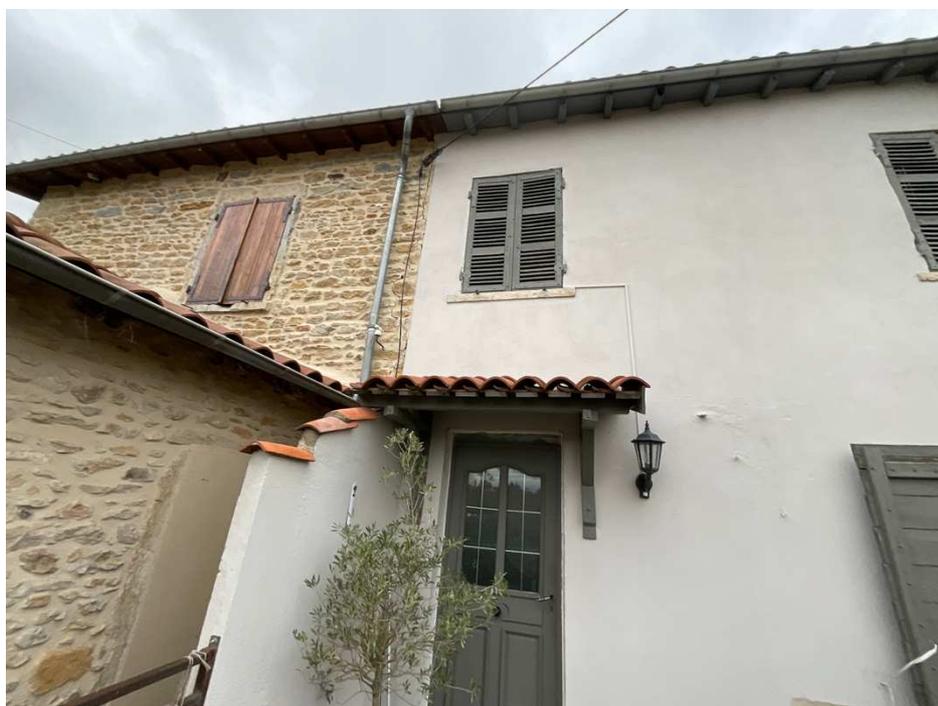
La façade de la maison est revêtue d'un enduit en bon état.  
Une fissure est visible sur la façade en pierres jointoyées de la maison voisine.

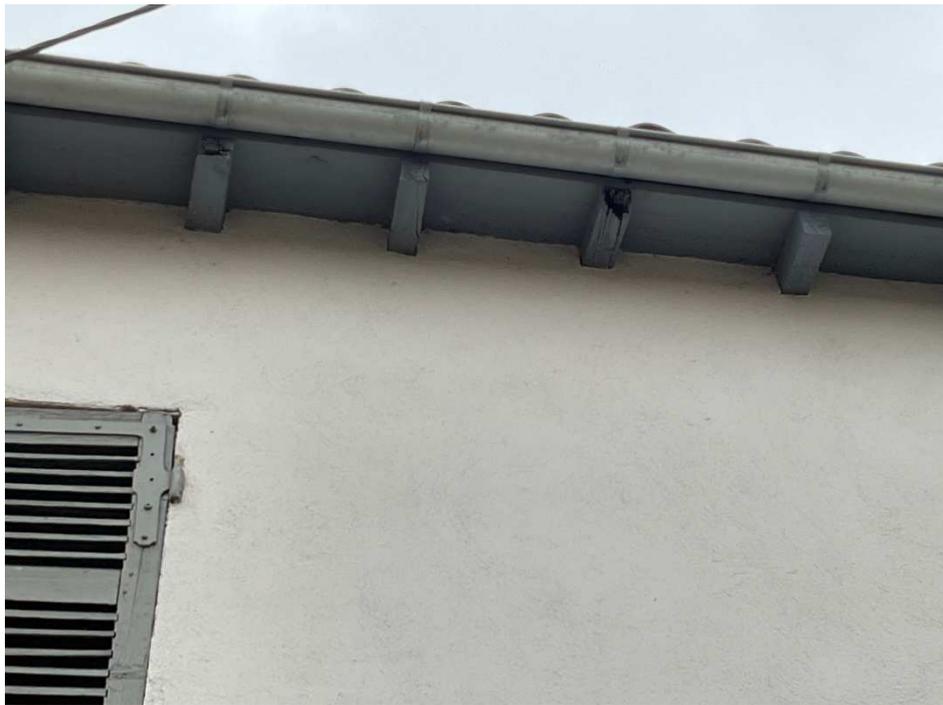
Je constate qu'un chevron est détérioré.

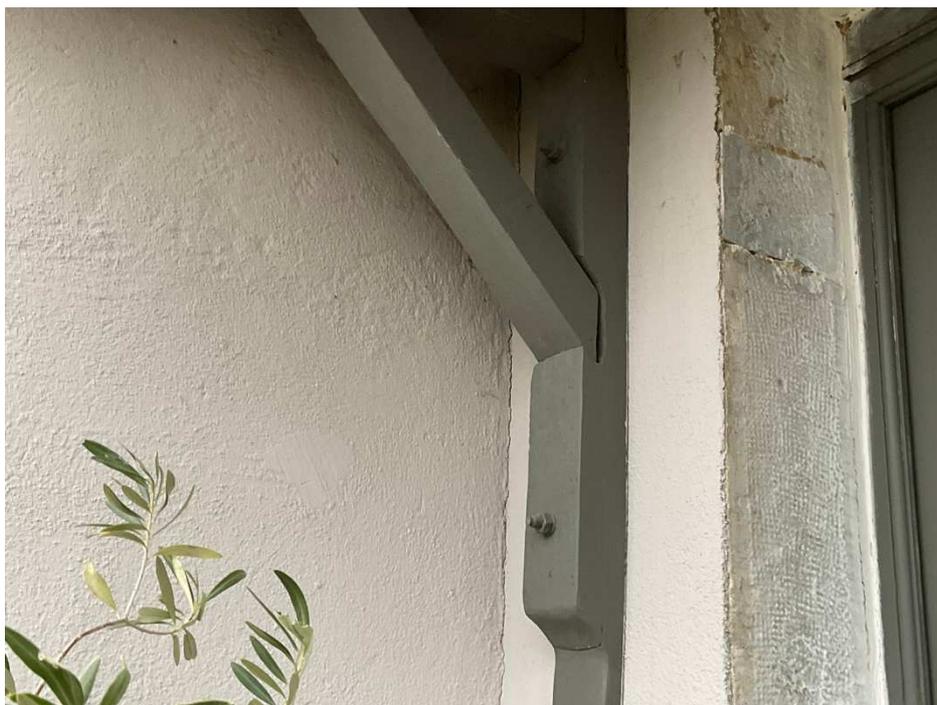
Une fissure verticale est visible à gauche de la porte.

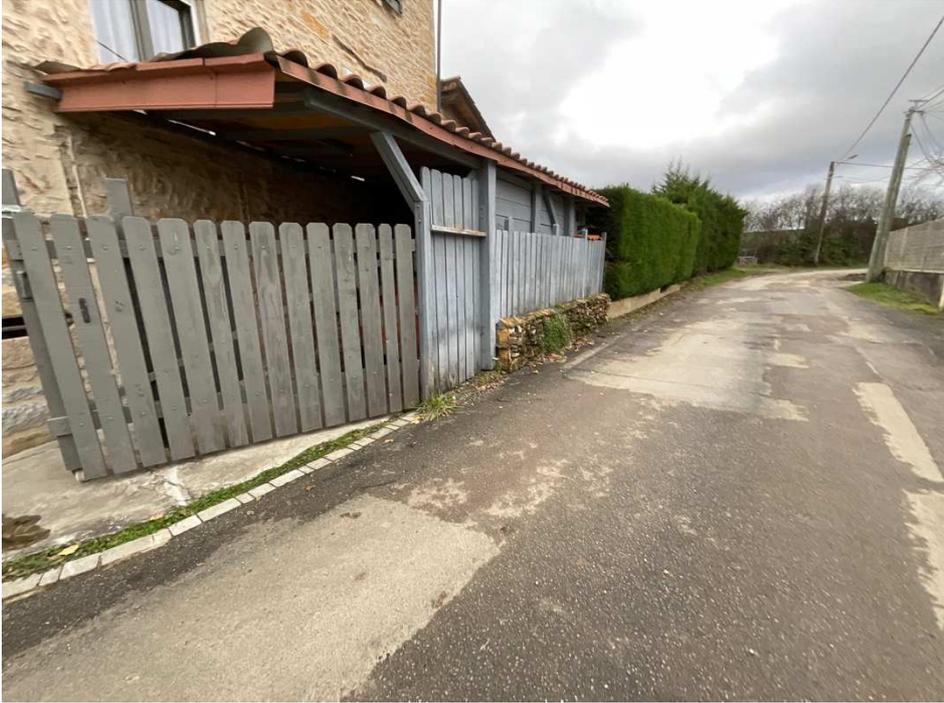
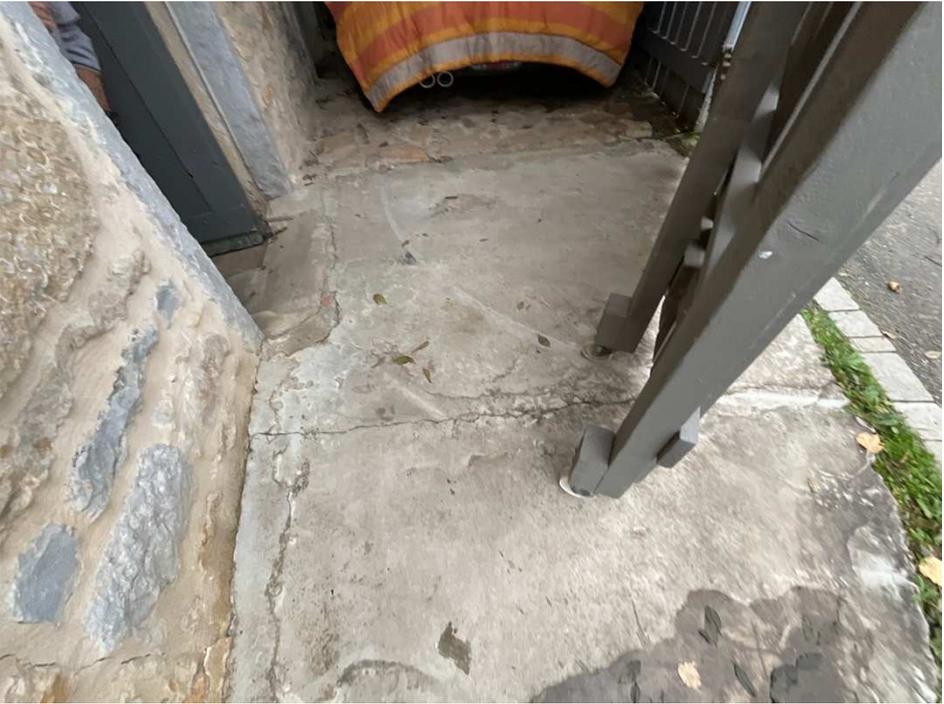
Un portail sur roulettes donne accès à cet espace dont le sol est constitué tout d'abord d'une dalle en béton comportant une fissure, prolongée par un parement en pierre.

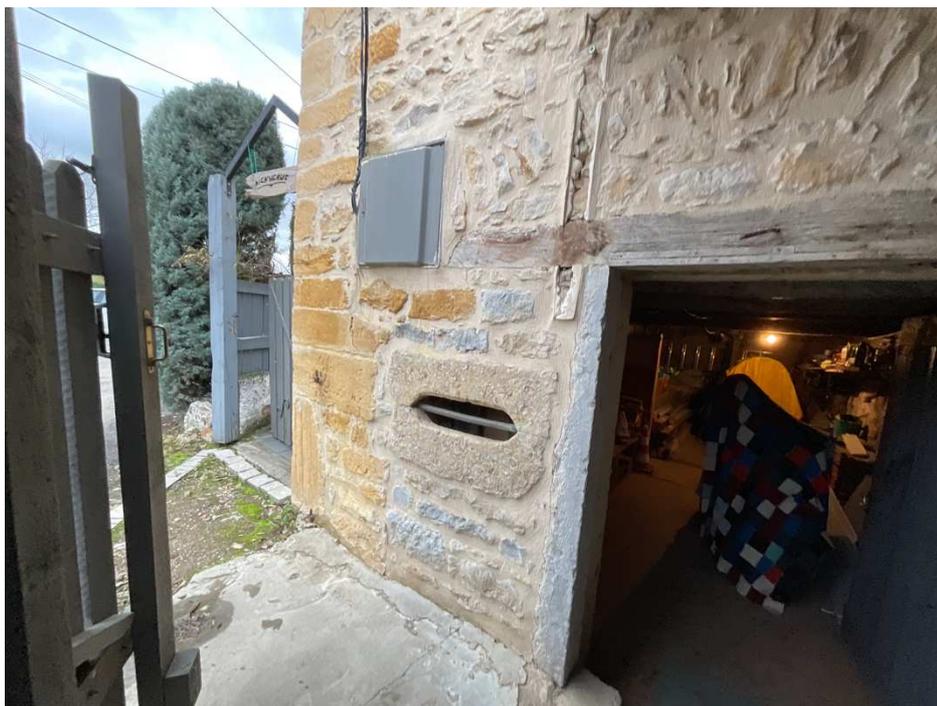
La façade à gauche de la porte de cave comporte des fissures.
