Etat de l'Installation Intérieure d'Electricité

Numéro de dossier : 06/12/2023
 Norme méthodologique employée : AFNOR FD C 16-600 (juin 2015)
 Date du repérage : 15/12/2023

Type d'immeuble : **Maison d'habitation sur 2 niveaux avec sous-sol**

Adresse : **4, Chemin de Bully**

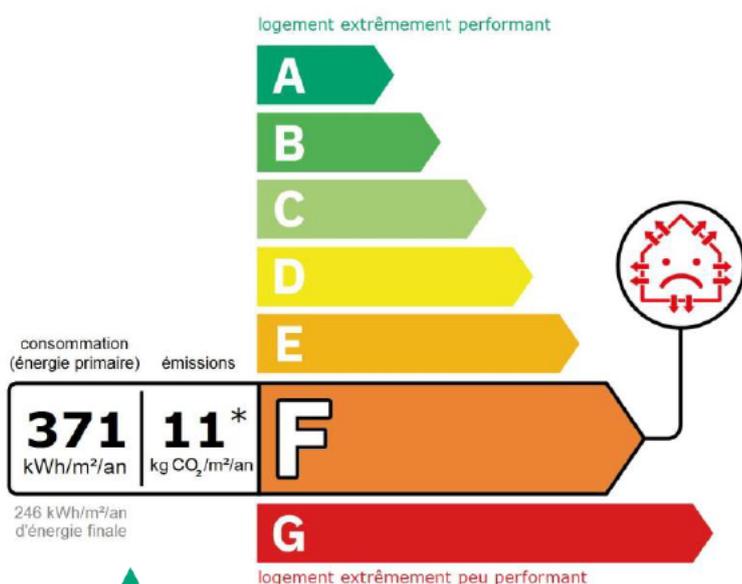
Performance énergétique et climatique

Le niveau de consommation énergétique dépend de l'isolation du logement et de la performance des équipements.
Pour l'améliorer, voir pages 4 à 6

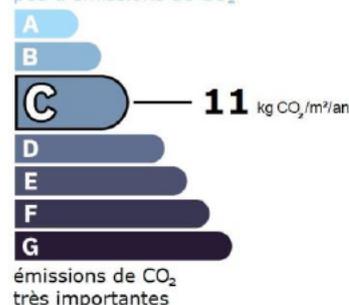
Ce logement émet 981 kg de CO₂ par an, soit l'équivalent de 5 085 km parcourus en voiture.

Le niveau d'émissions dépend principalement des types d'énergies utilisées (bois, électricité, gaz, fioul, etc.)
