# PROCÈS-VERBAL DE DESCRIPTION

## PROCES VERBAL DE DESCRIPTION COMPLETIF

Certifie et atteste m'être transporté le 13 mai 2024 à AIGUES-VIVES (30670), Rue Translatour et ce à l'effet de procéder au descriptif du bien immobilier ci-après :

*Un bien immobilier situé à AIGUES-VIVES (30670), Rue Translatour, cadastré Section BI n°44 (anciennement AC n°496).*

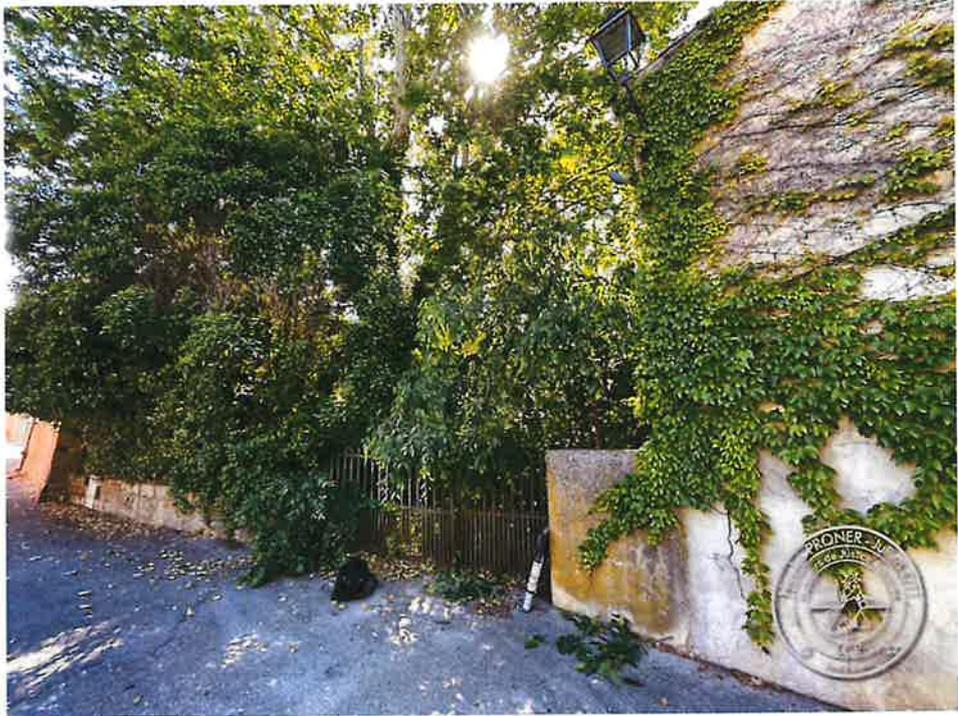
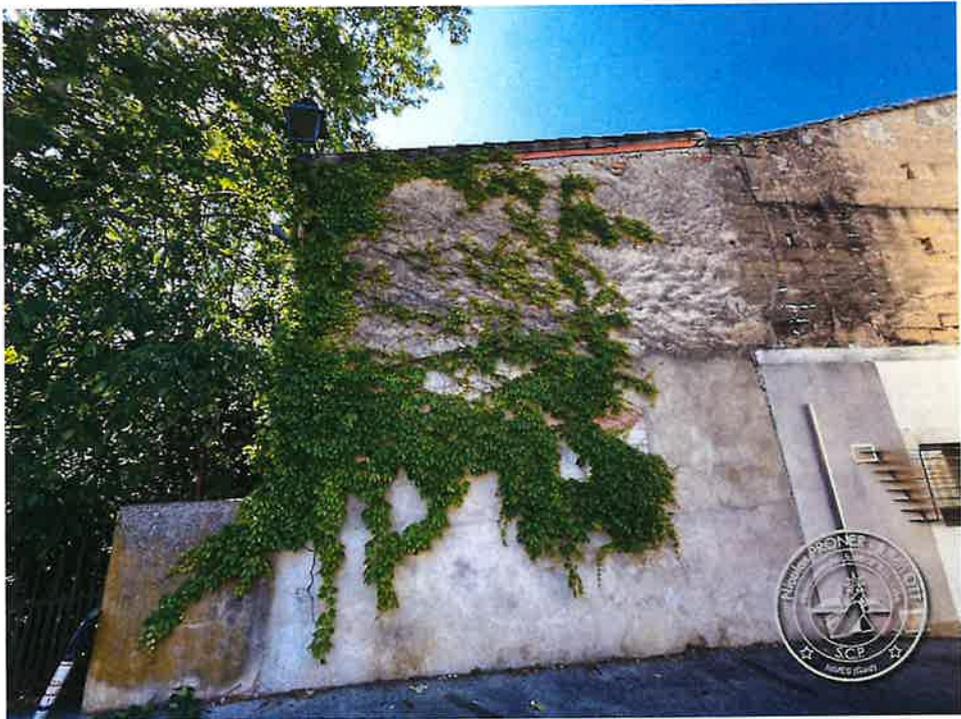
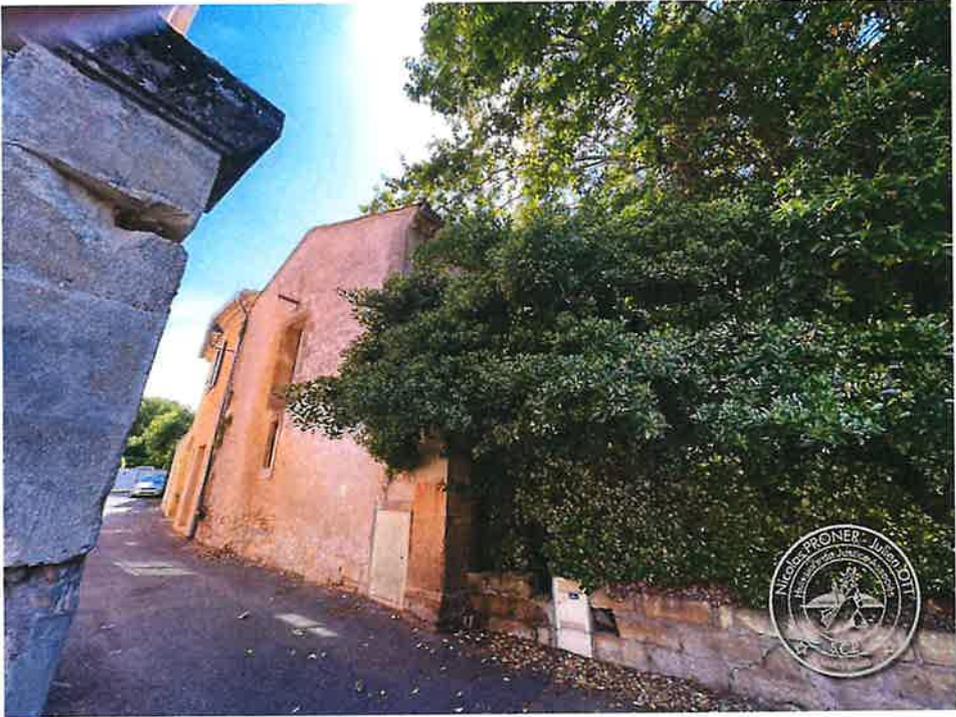
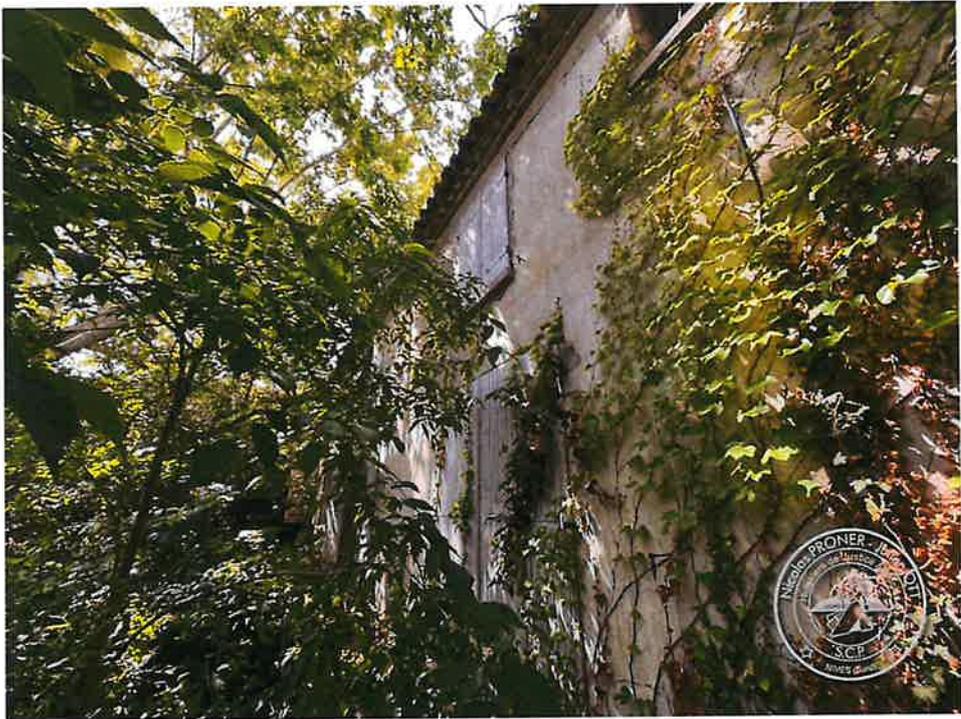
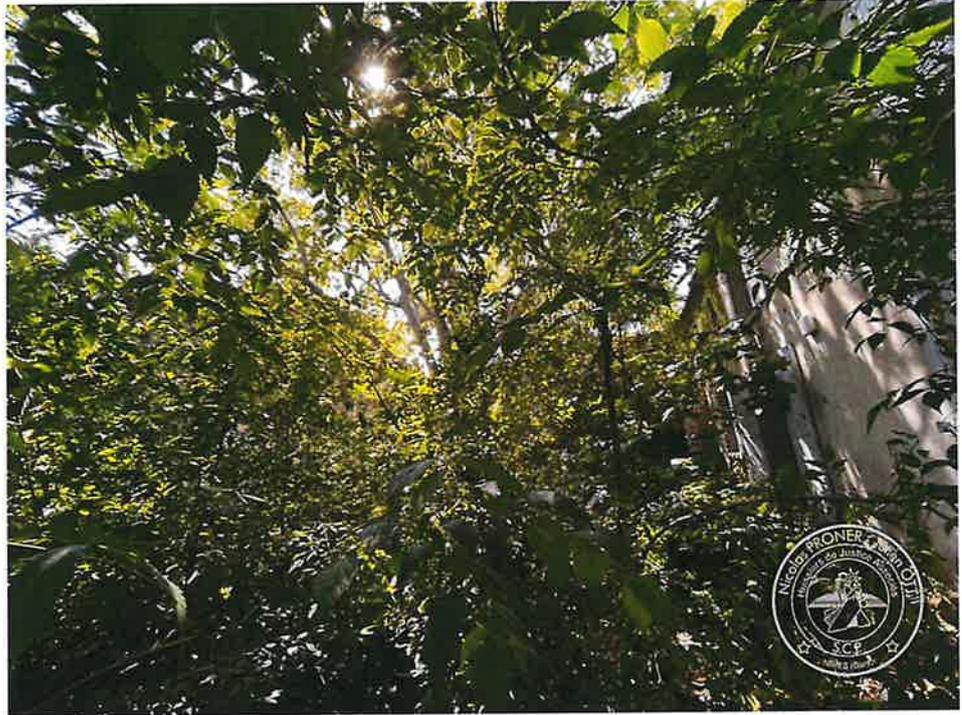
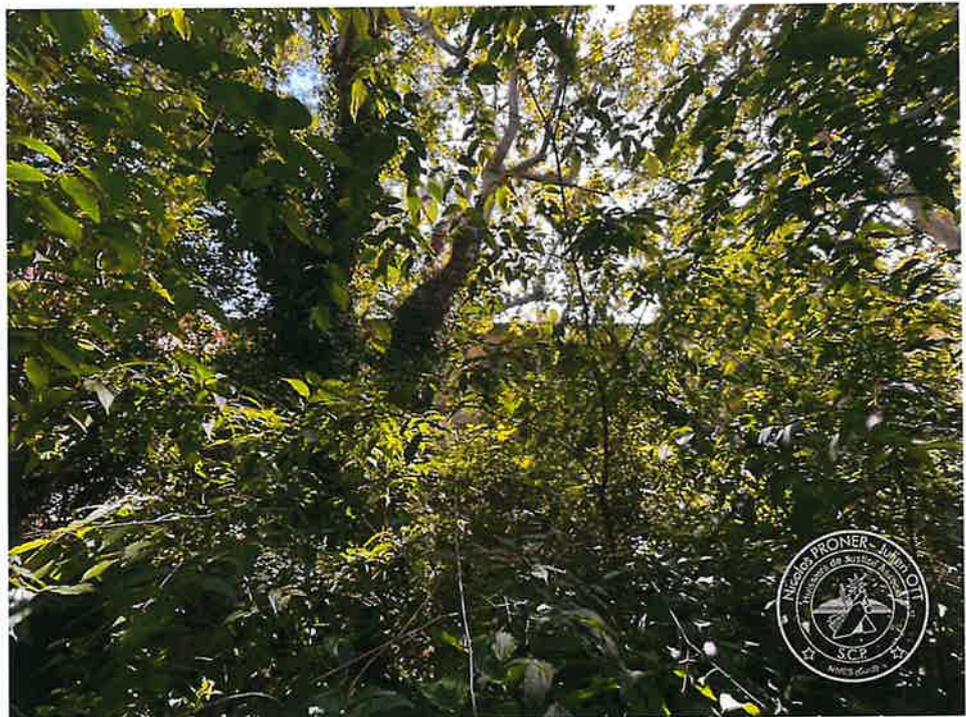
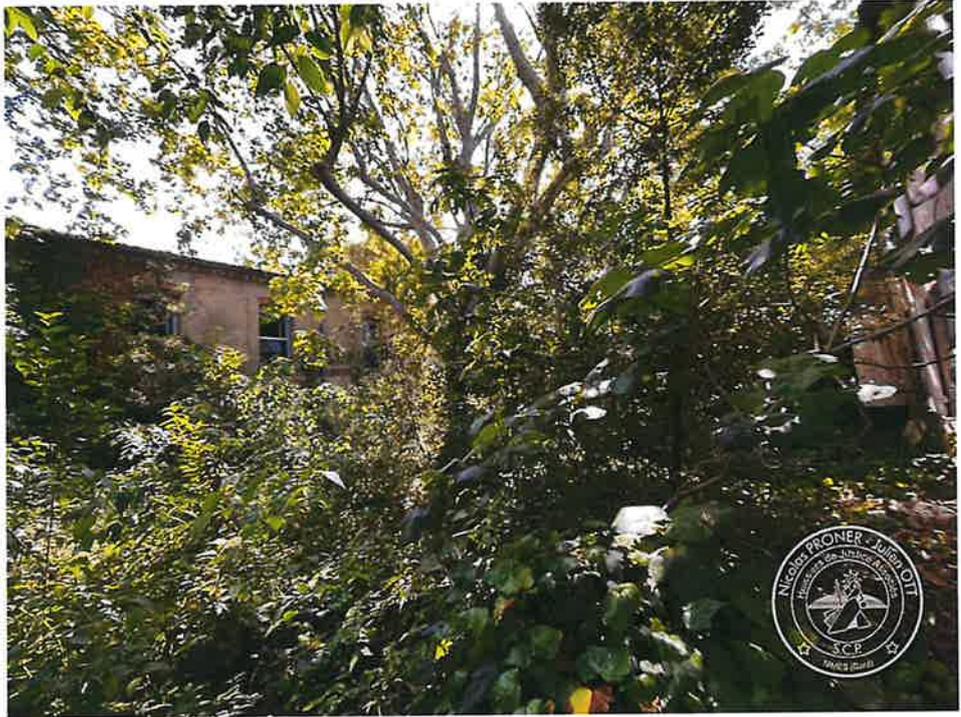
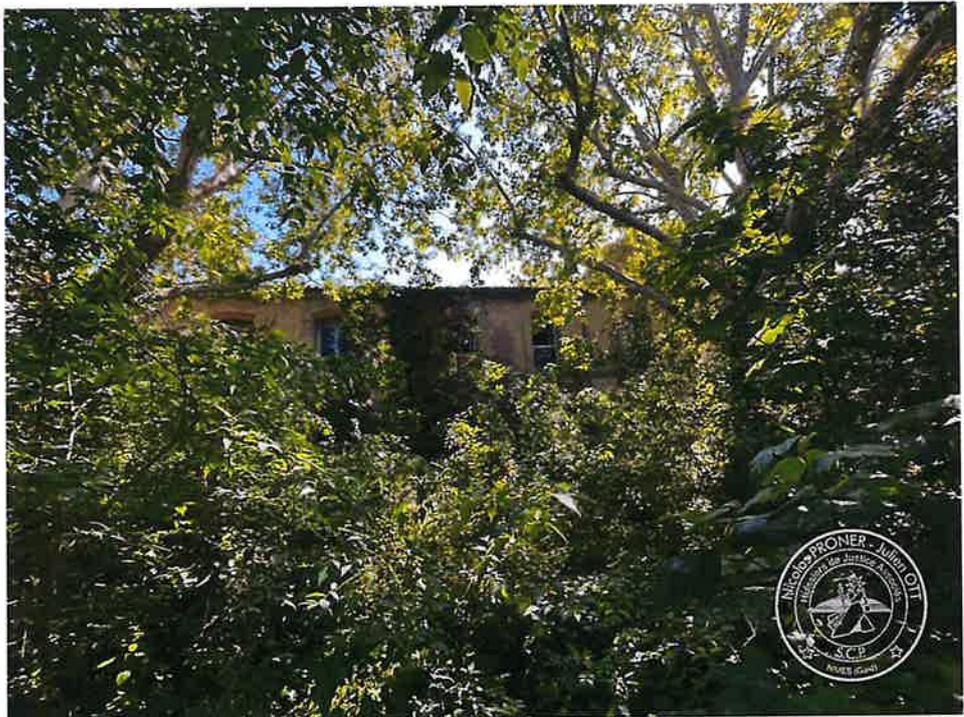
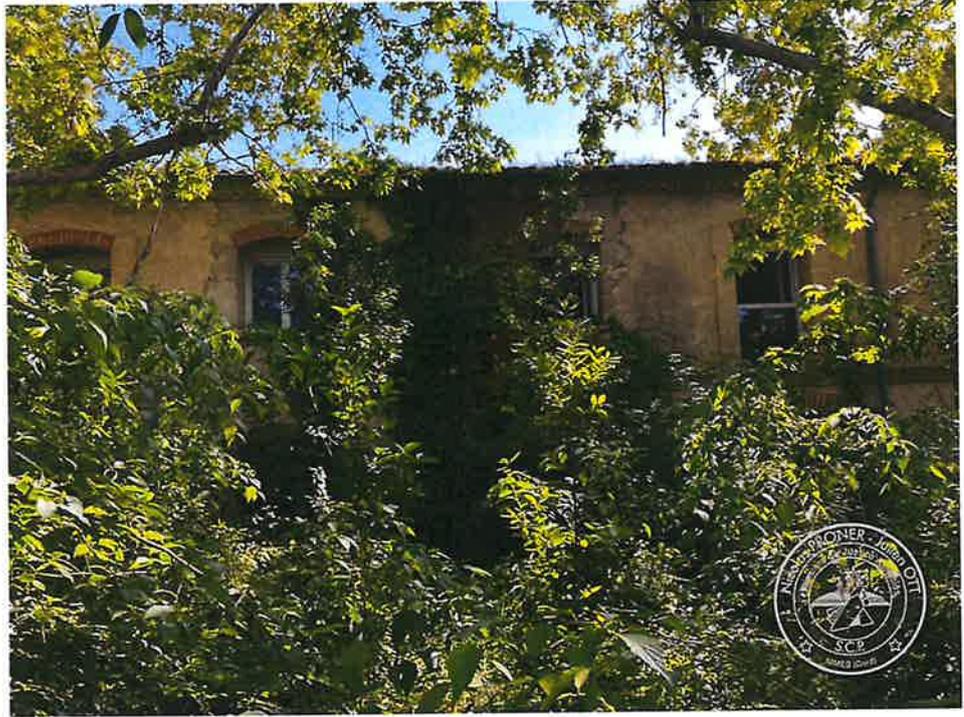
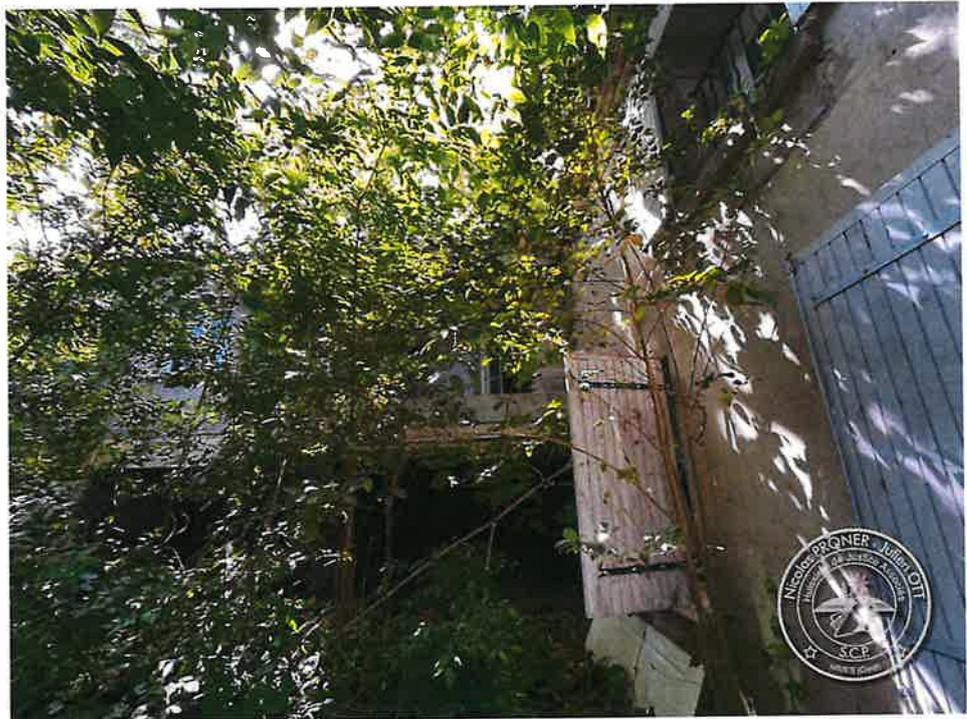
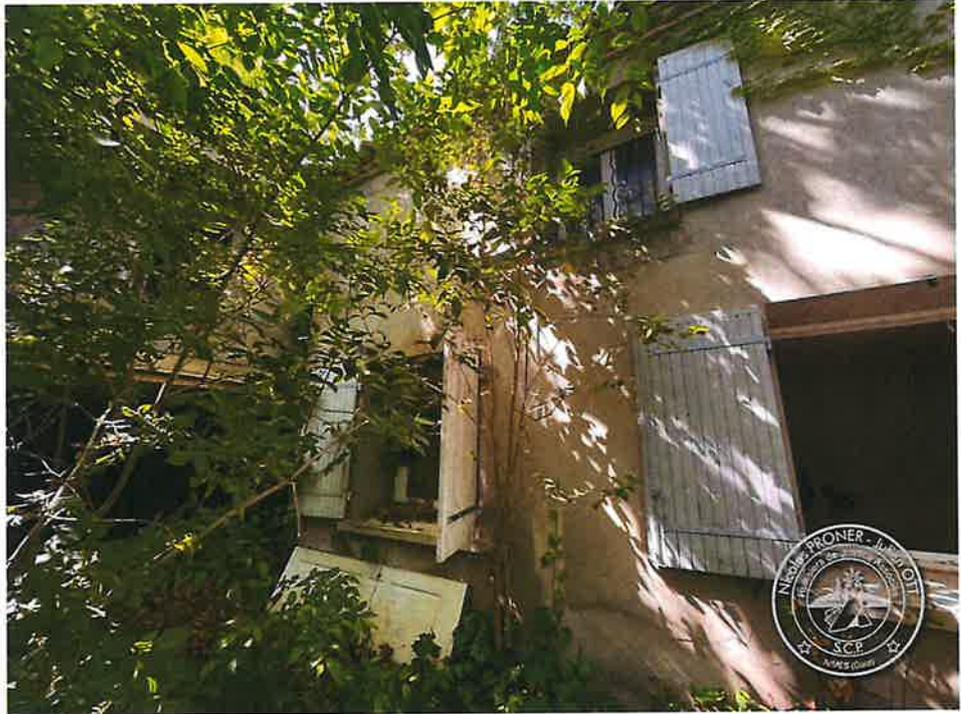
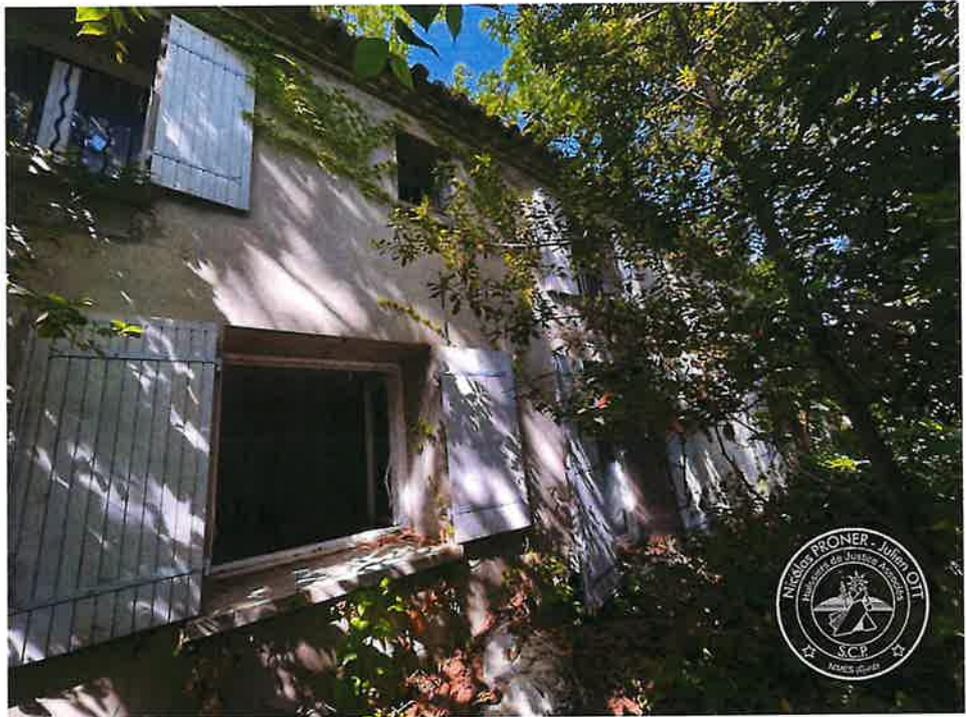
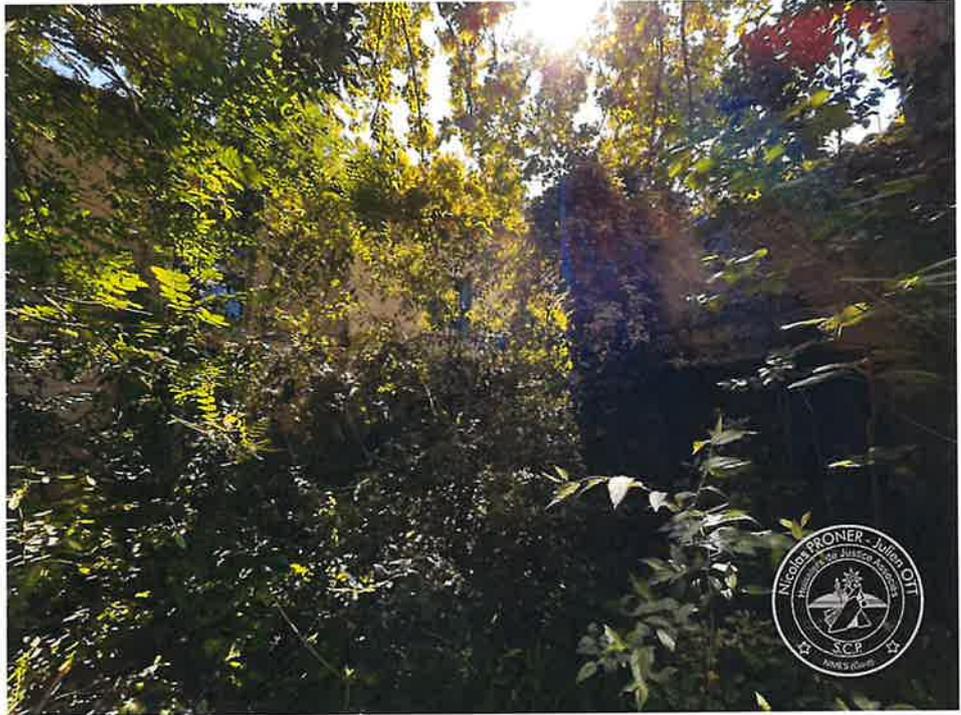
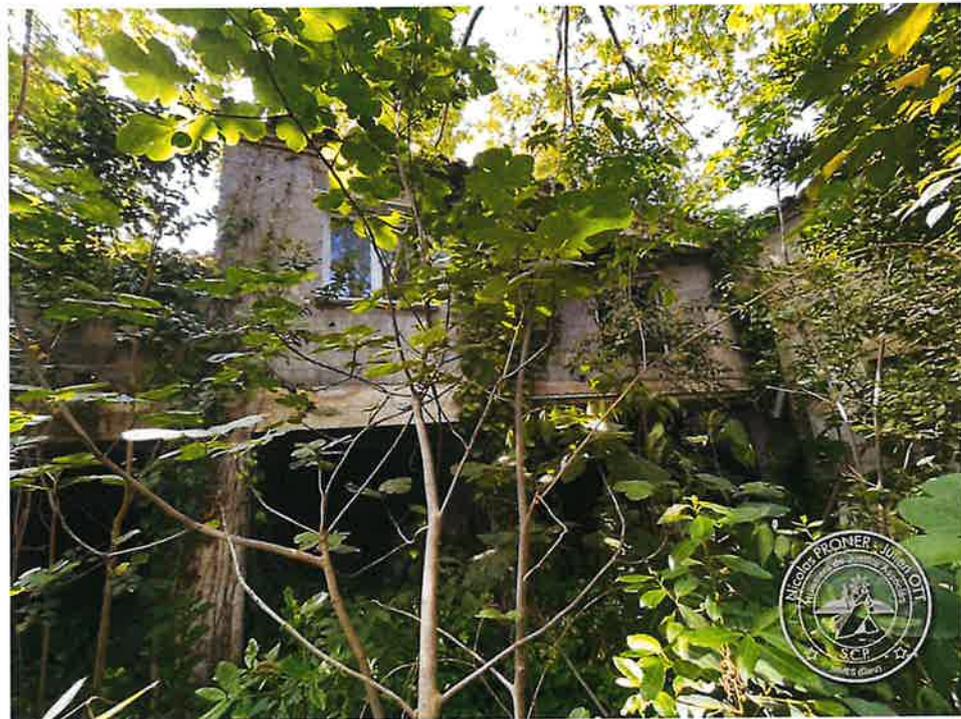
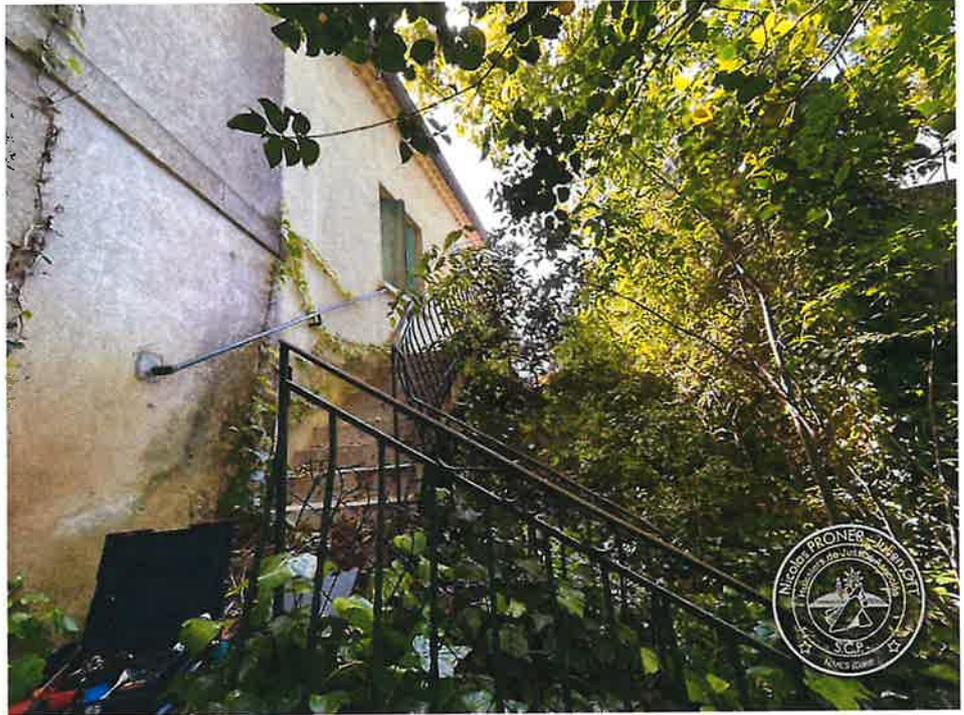
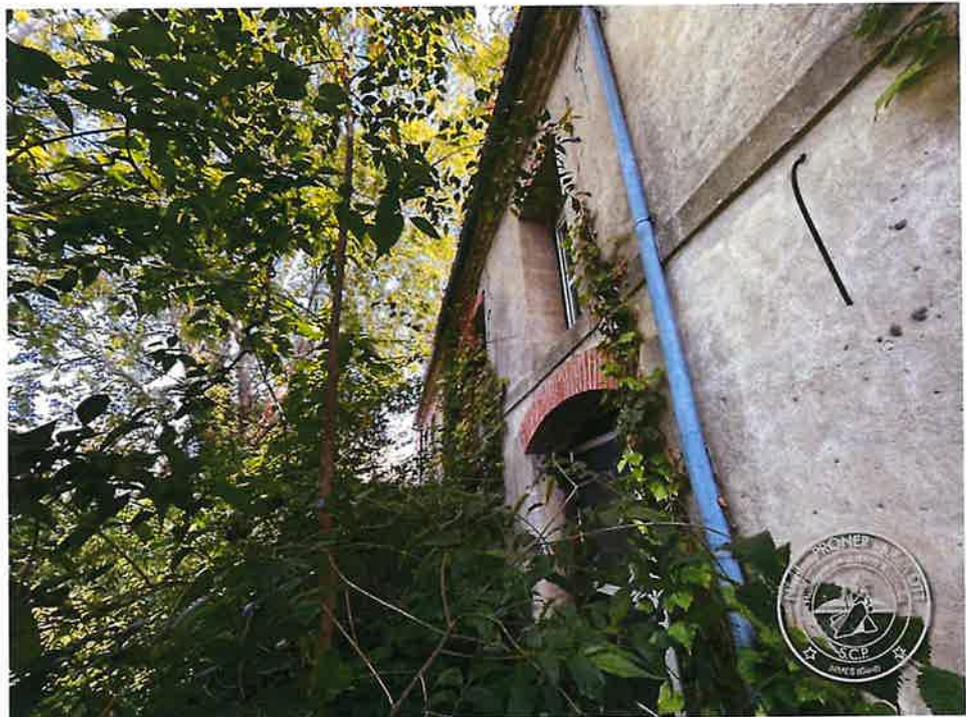
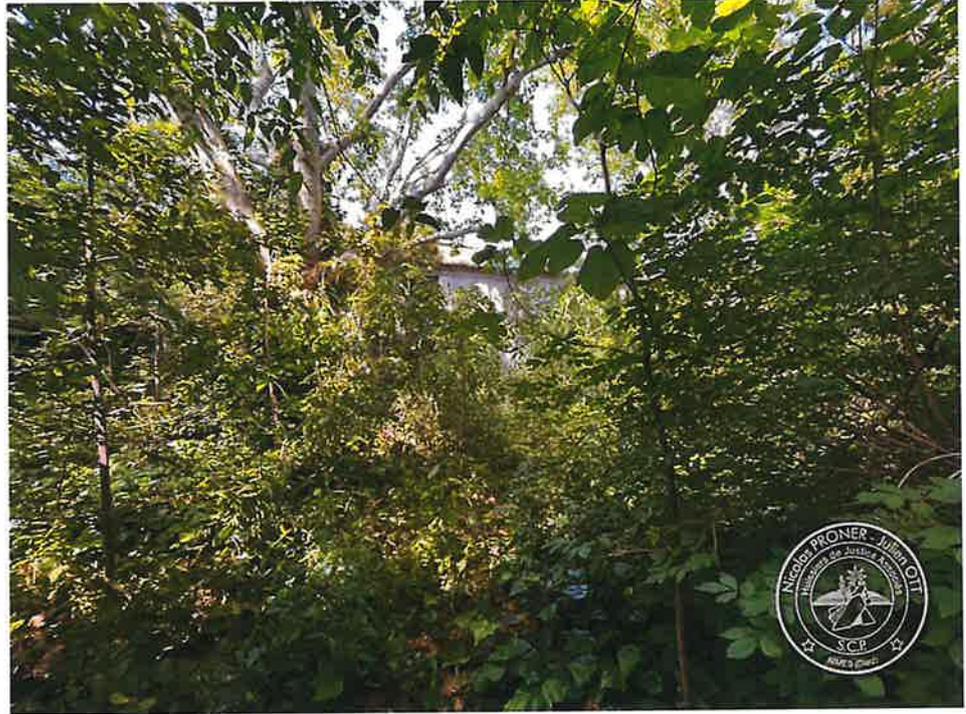
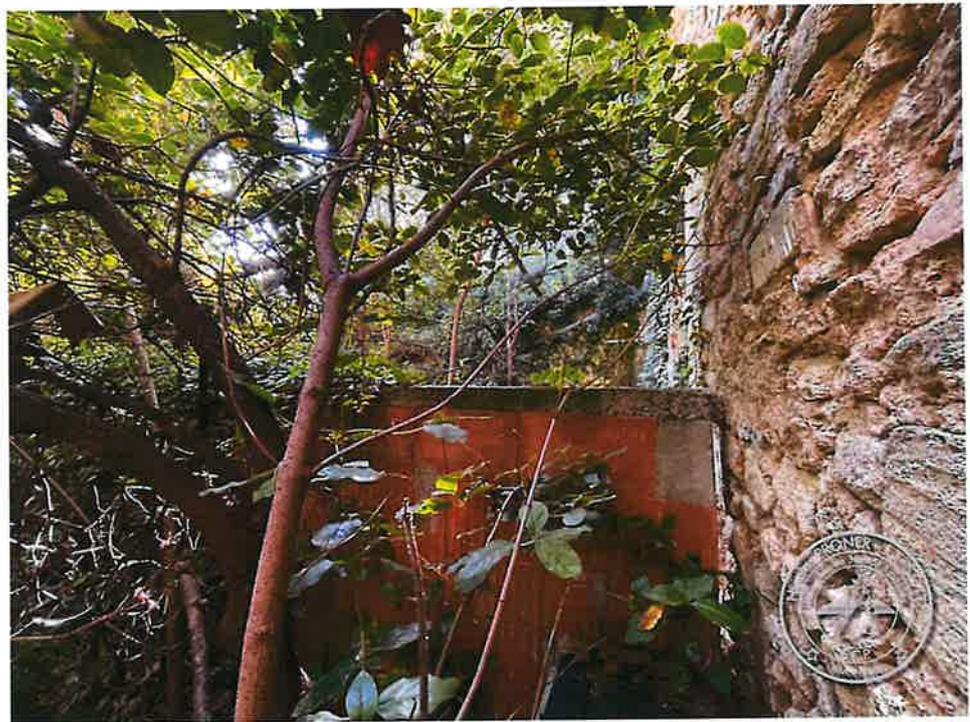
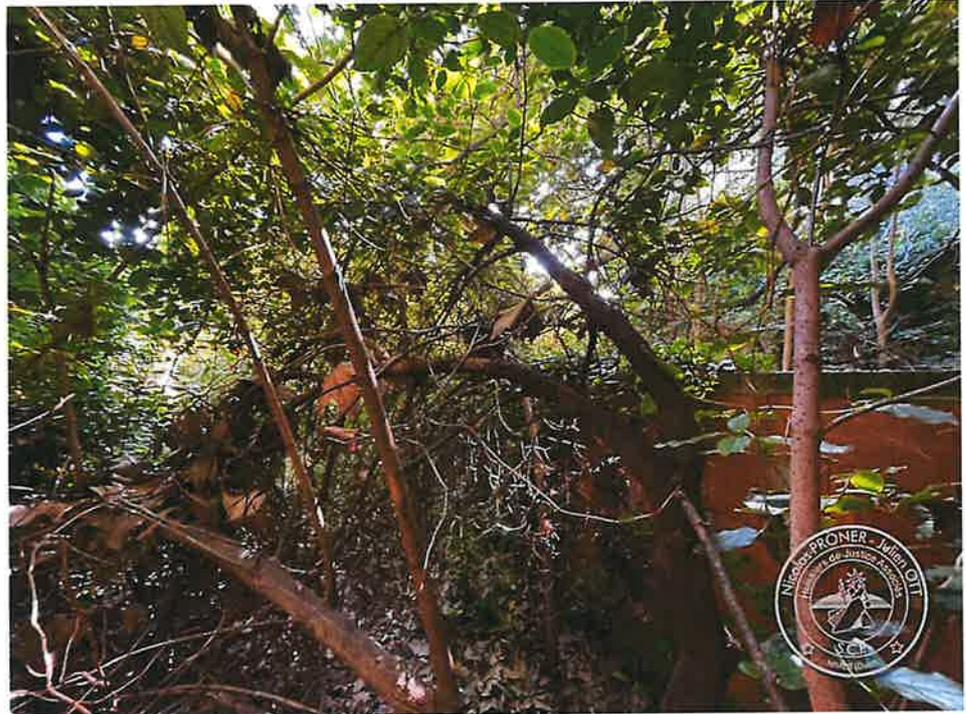
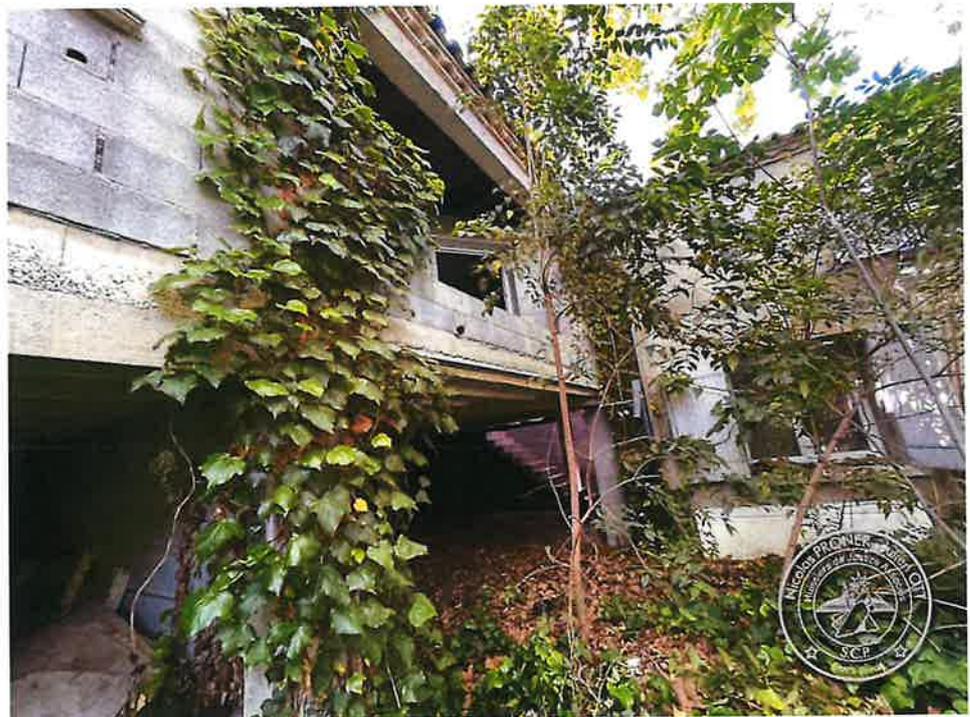
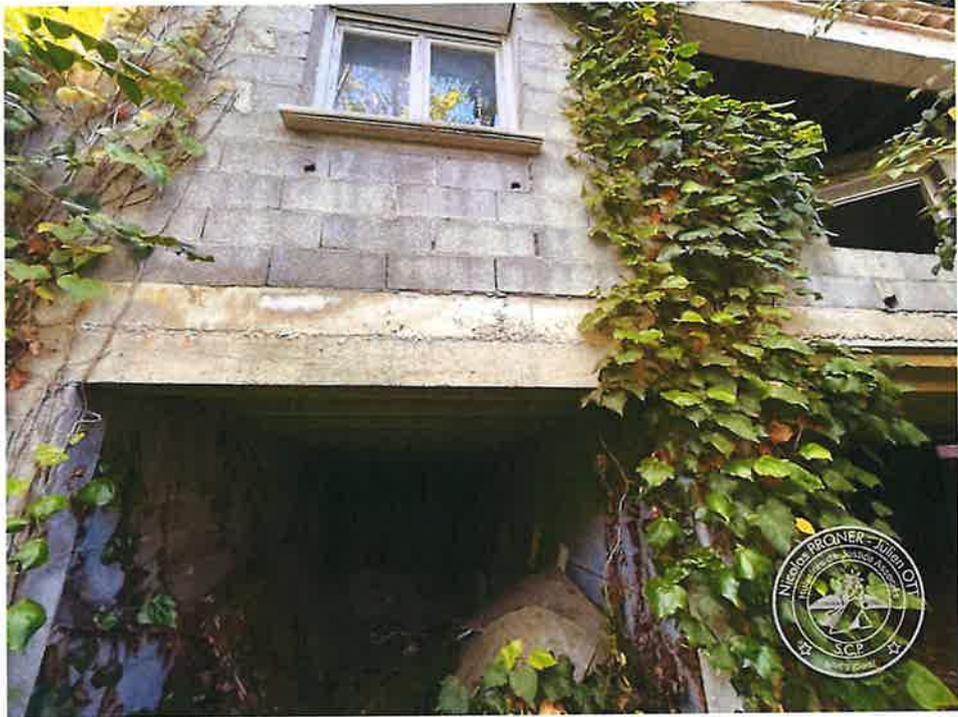
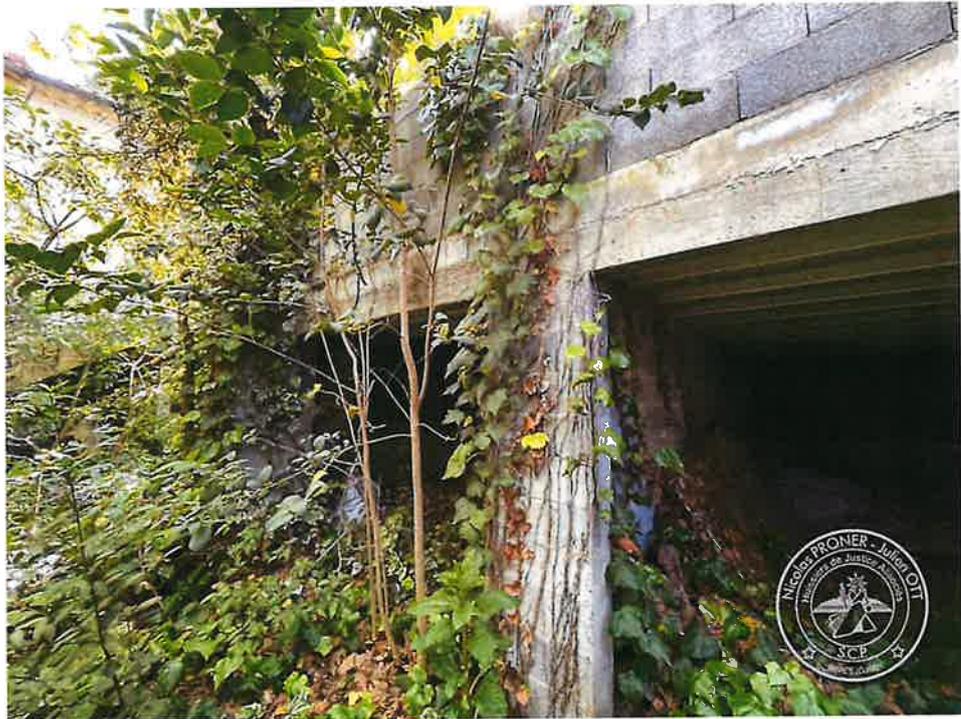
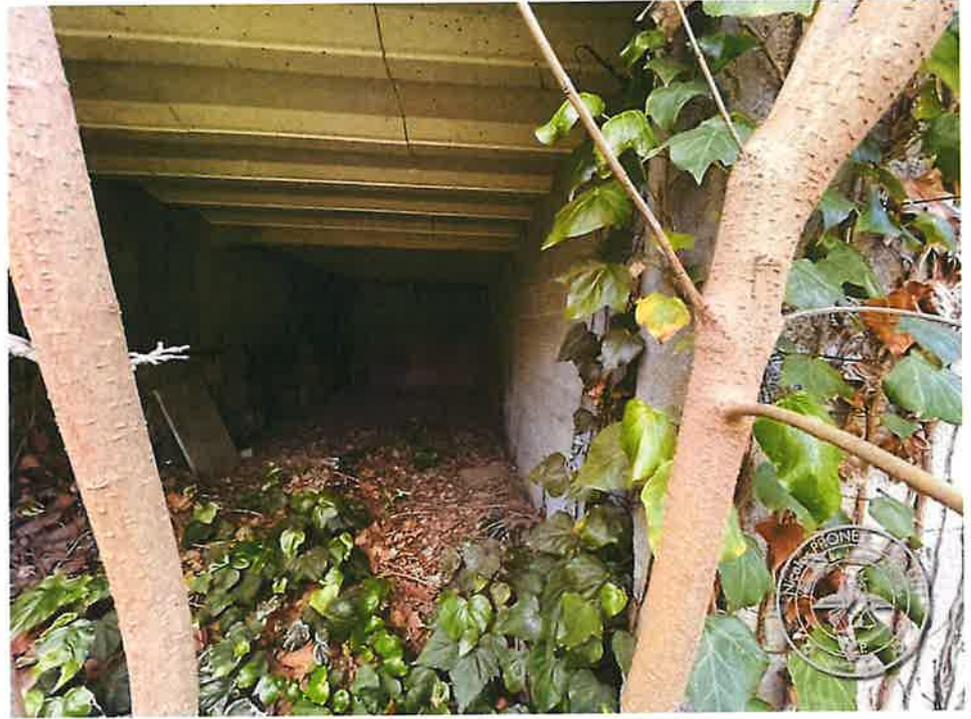
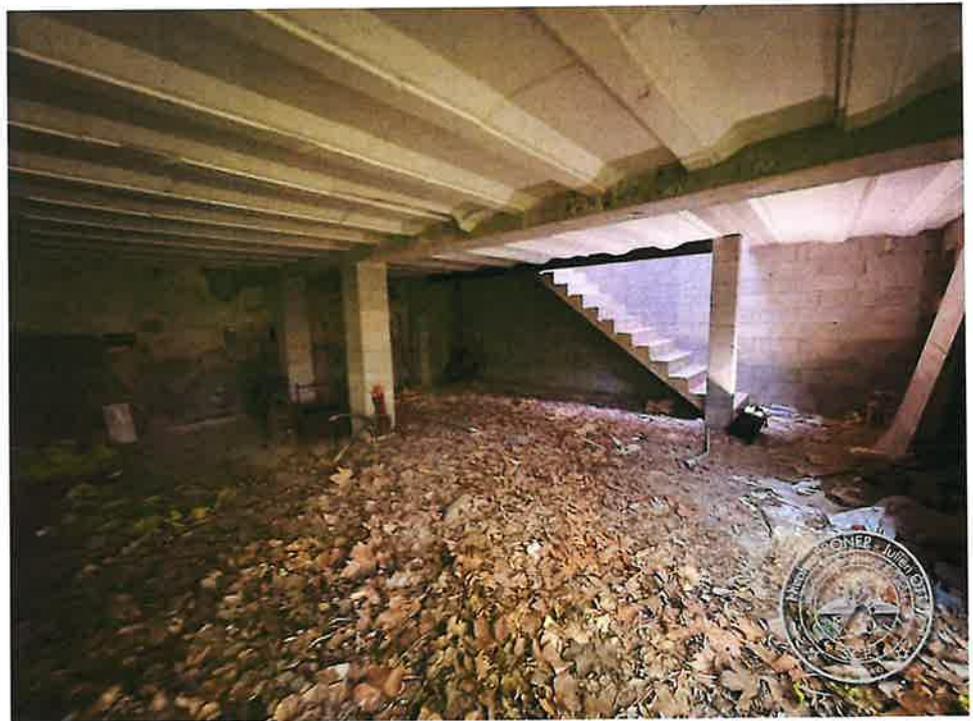
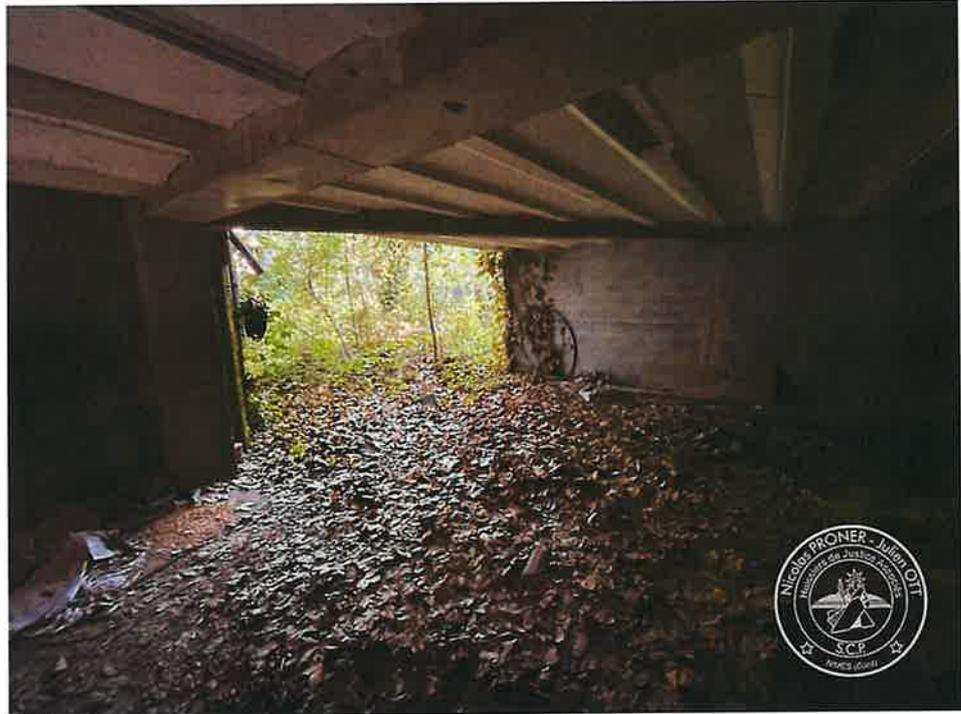
L'ensemble, composé notamment de 10 logements, est en mauvais état, à l'abandon, non-entretenu et dégradé.

De nombreuses fissures et infiltrations d'eau sont visibles. Les menuiseries extérieures sont en mauvais état. Les cloisons en placoplâtre sont détériorées, impactées, fendues voire éventrées.

L'accès est très difficile du fait d'une végétations extrêmement abondante.

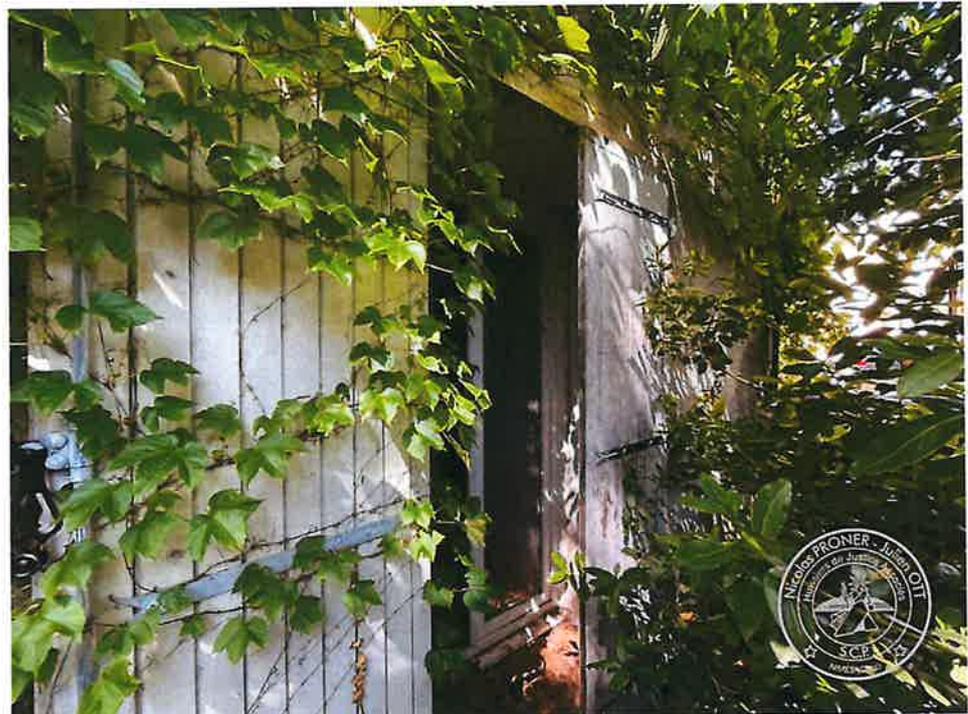
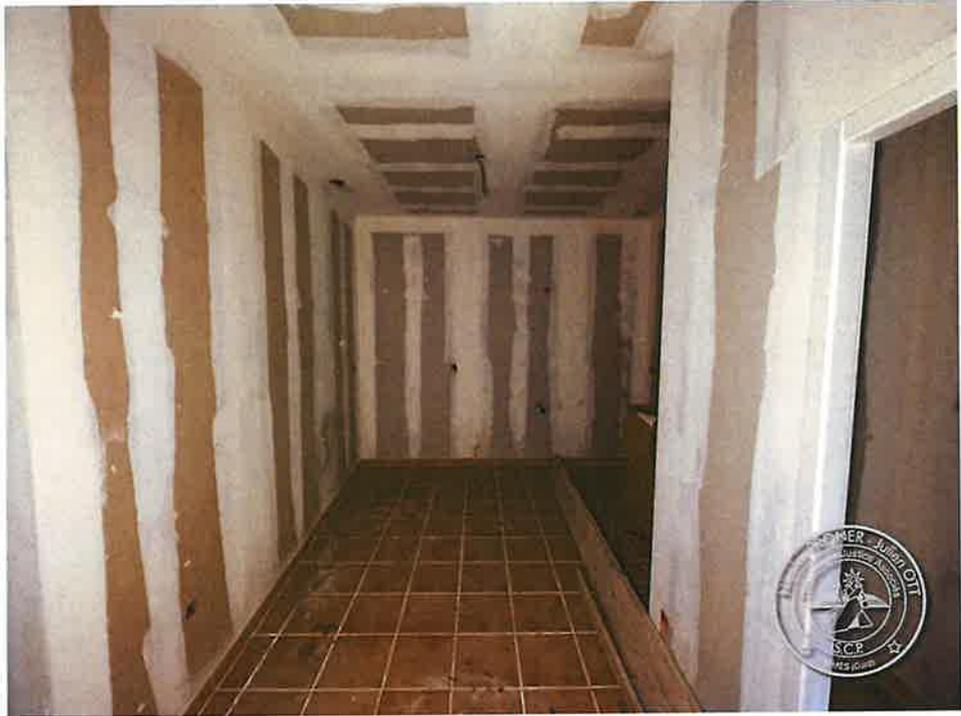
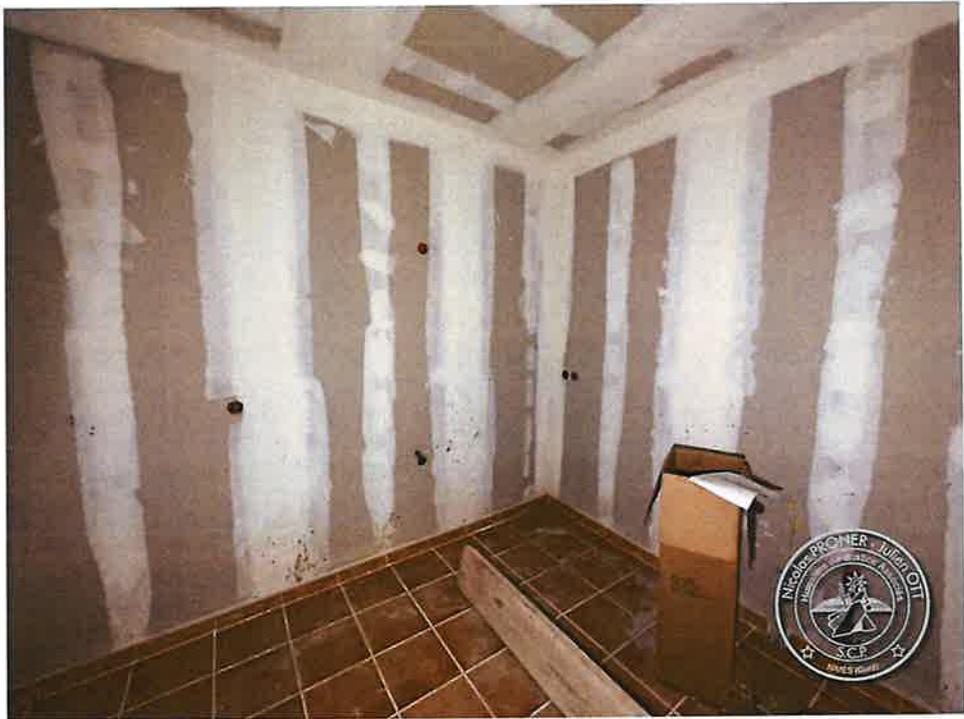
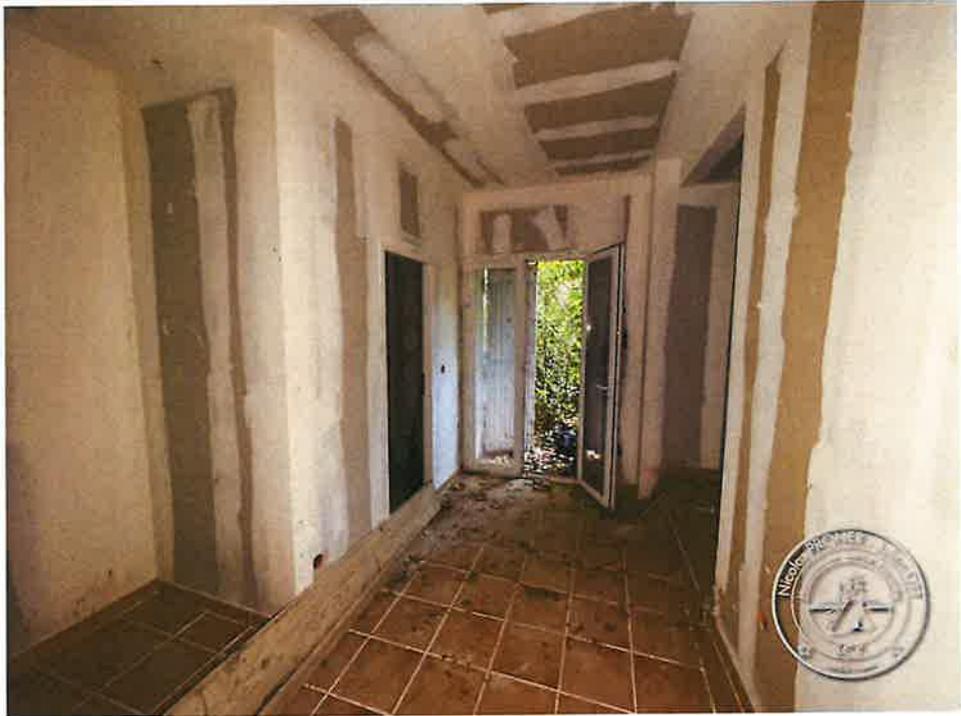
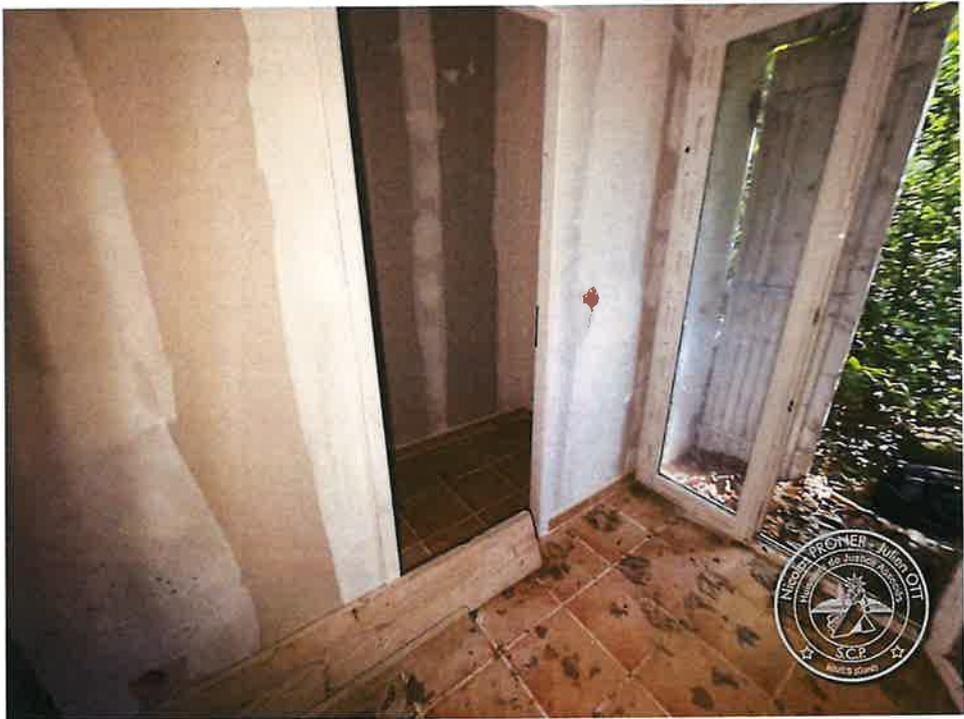
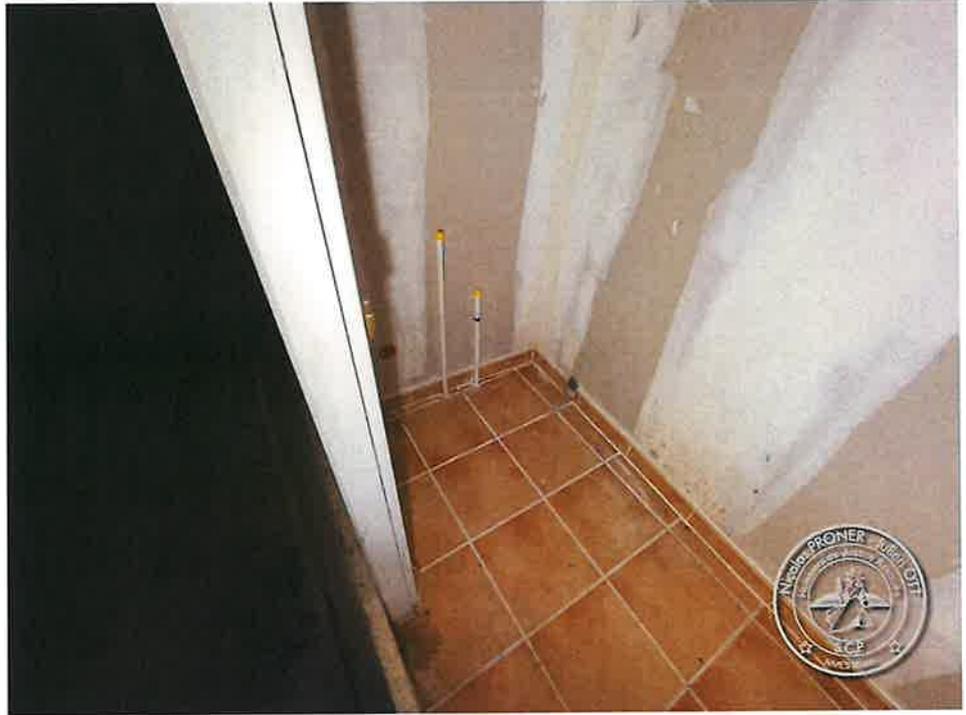
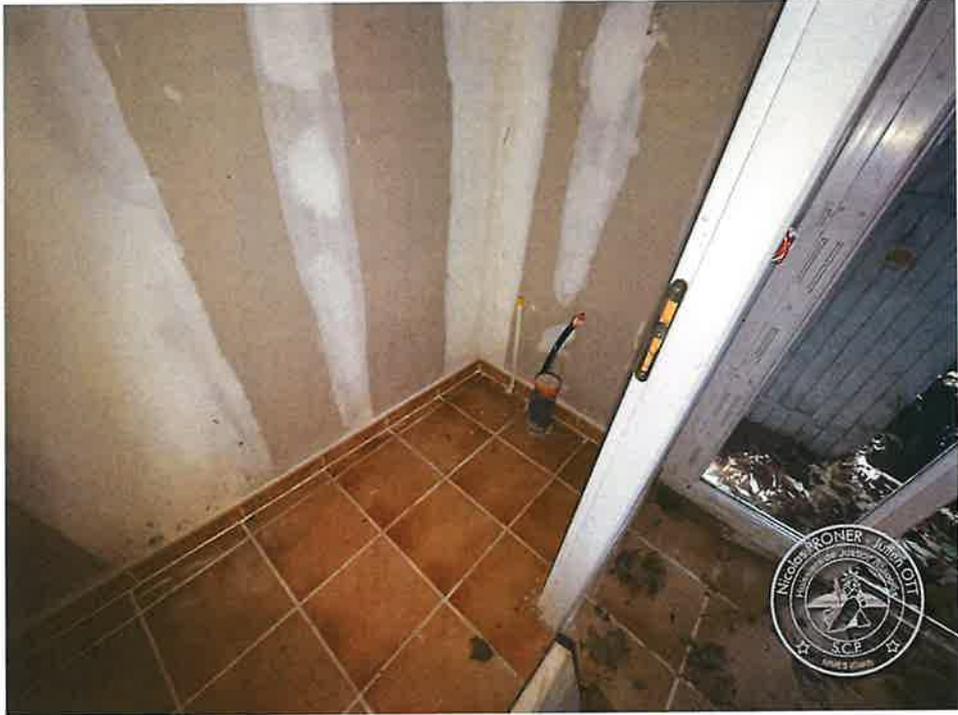
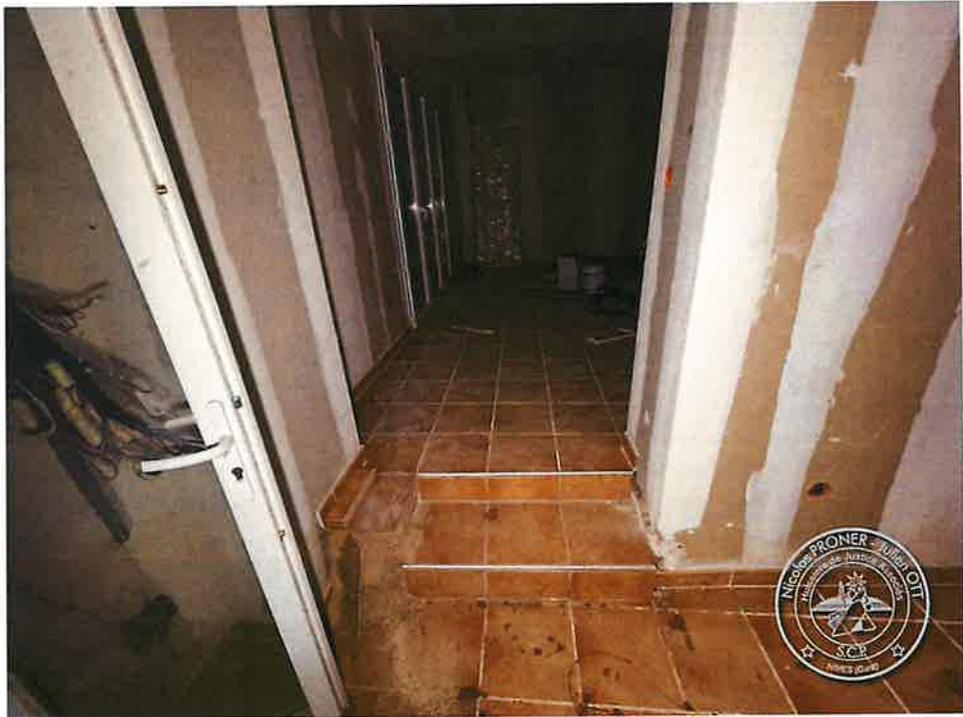
Une salle de bains est partiellement aménagée.

Les menuiseries PVC sont posées.
