# PROCÈS-VERBAL DE DESCRIPTION

## PROCES VERBAL DE DESCRIPTION COMPLETIF

Certifie et atteste m'être transporté le 13 mai 2024 à AIGUES-VIVES (30670), Rue Translatour et ce à l'effet de procéder au descriptif du bien immobilier ci-après :

*Un bien immobilier situé à AIGUES-VIVES (30670), Rue Translatour, cadastré Section BI n°44 (anciennement AC n°496).*

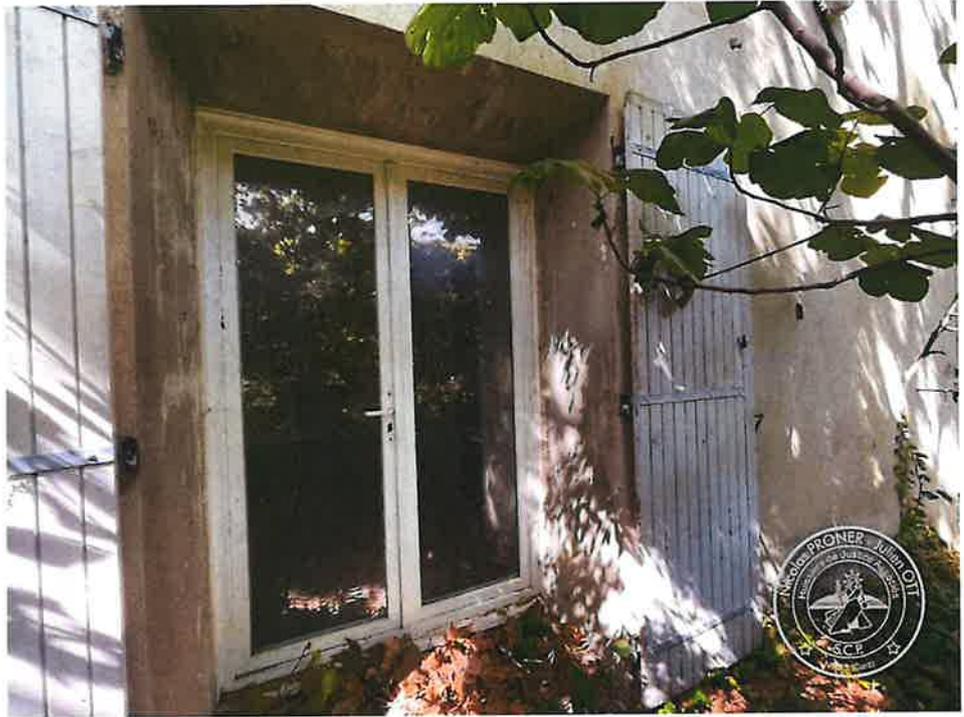
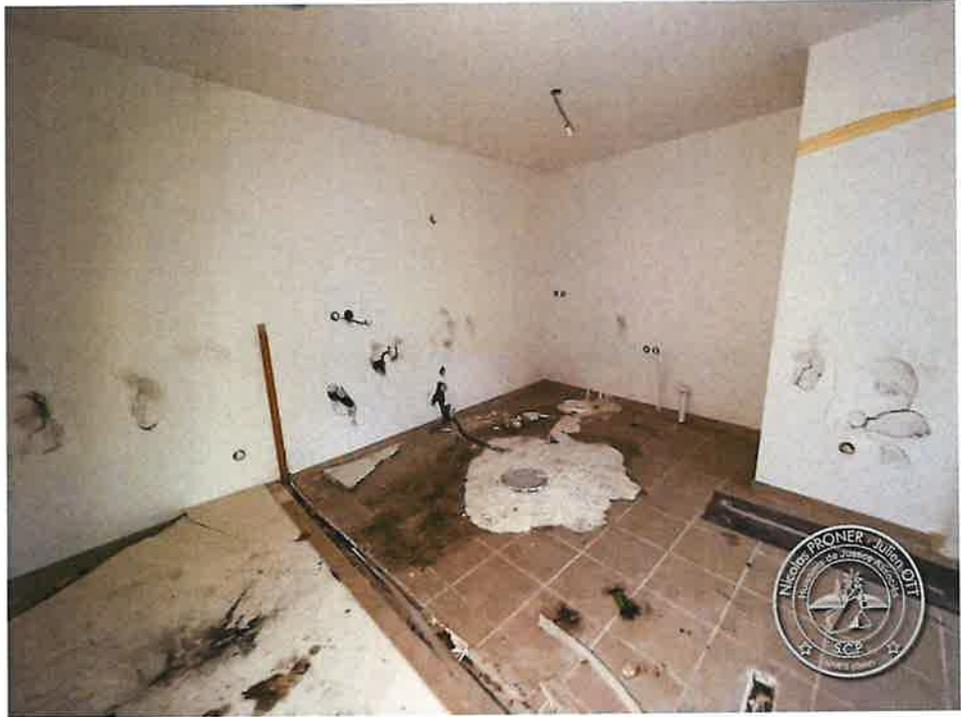
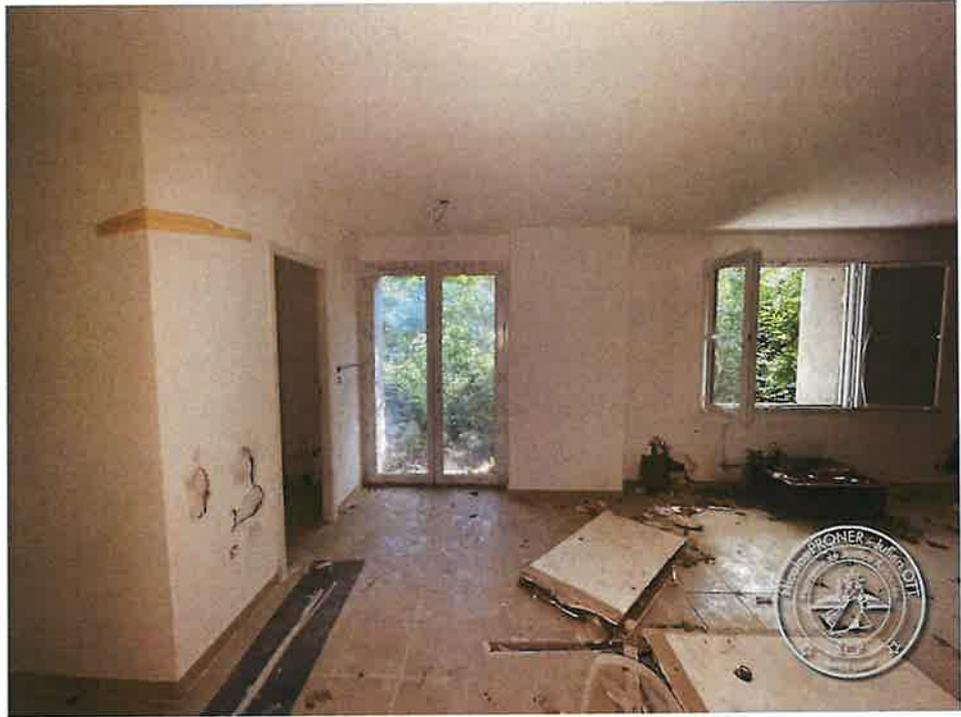
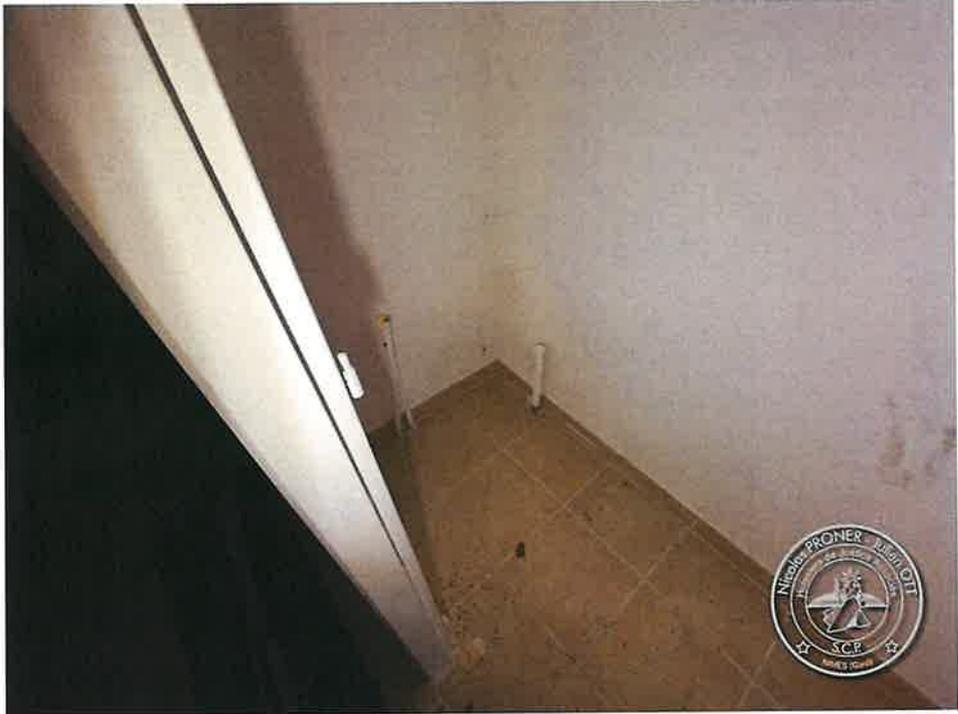
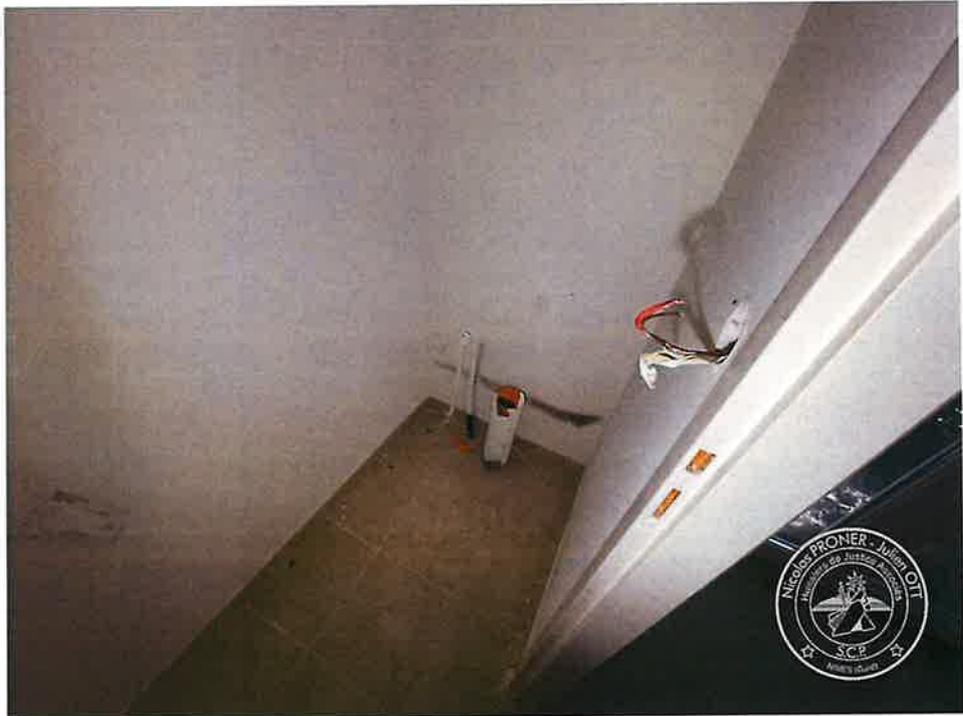
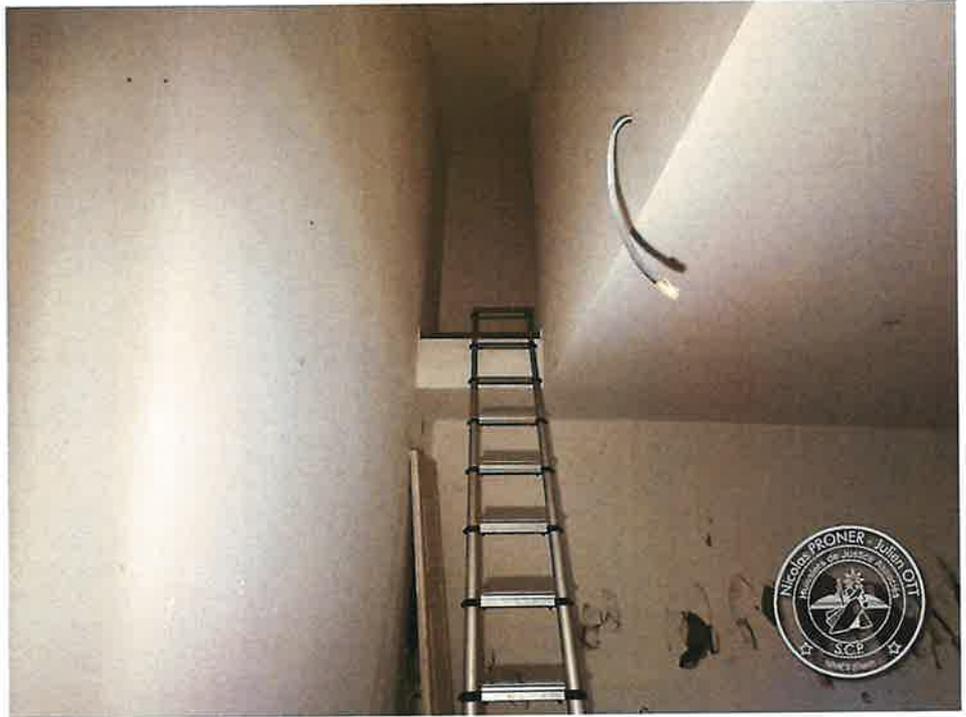
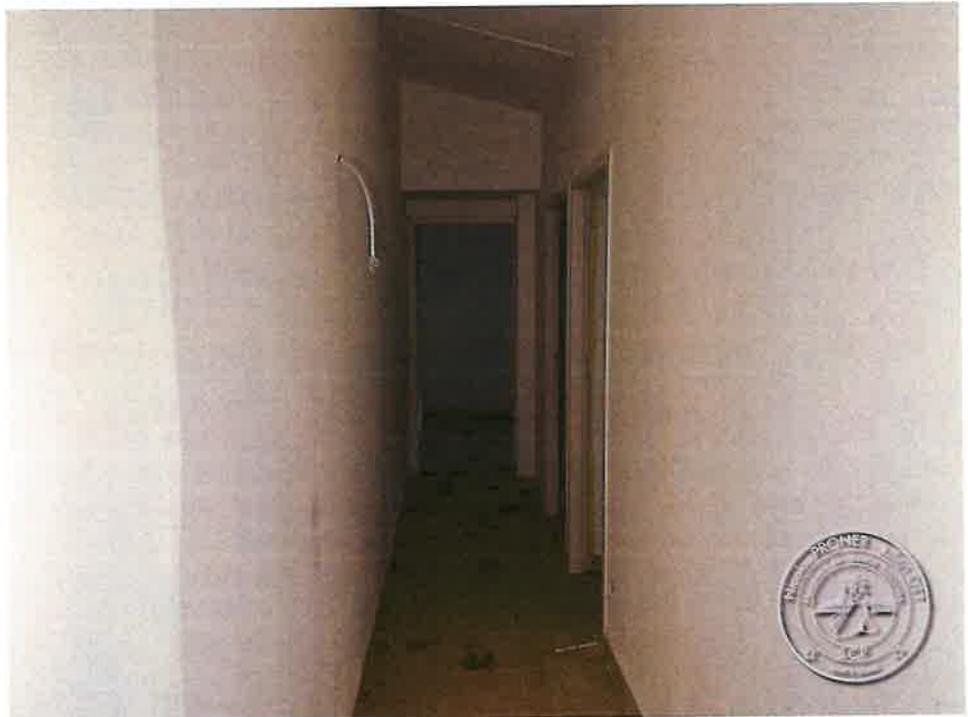
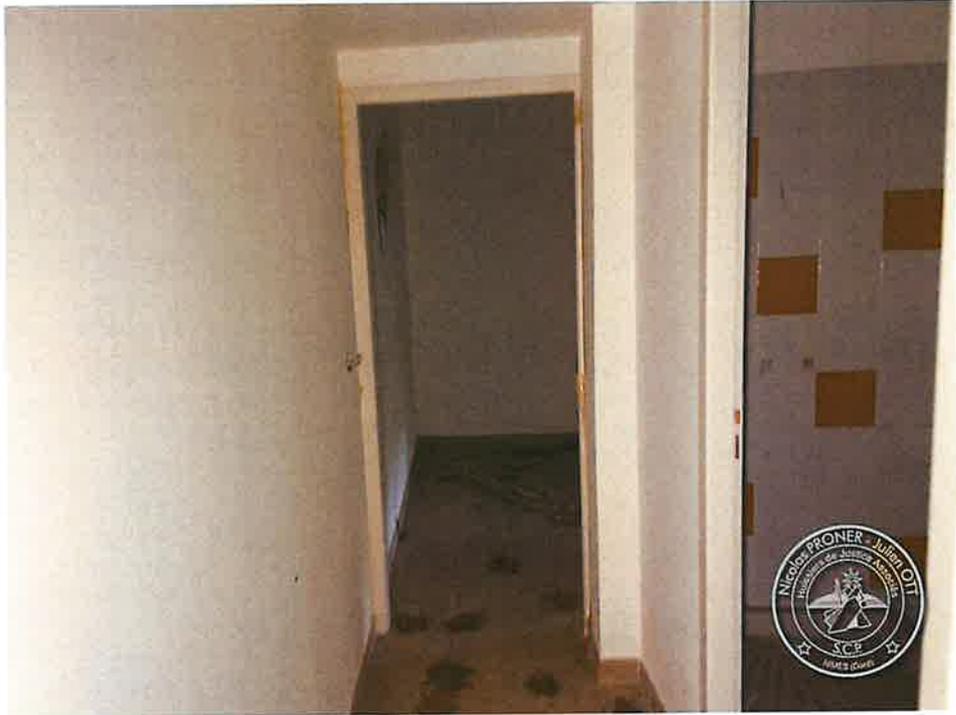
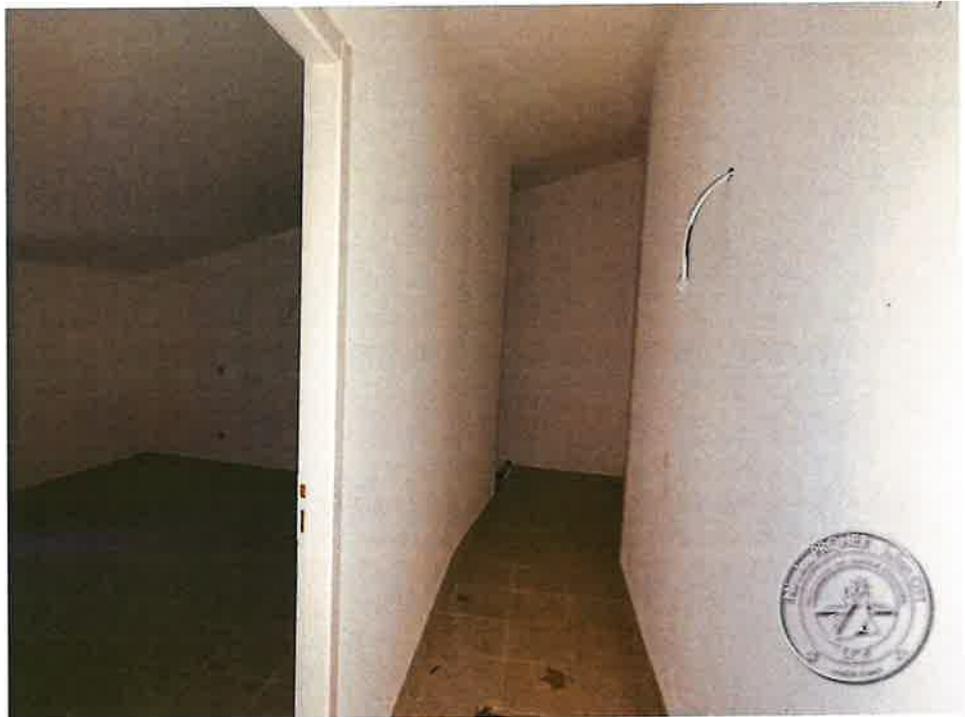
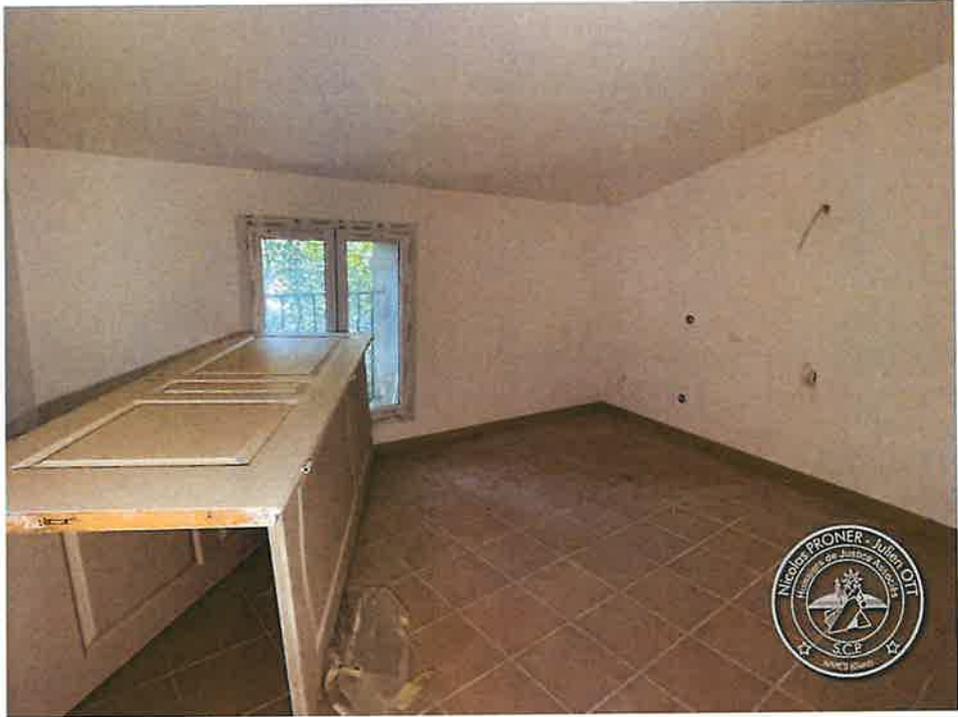
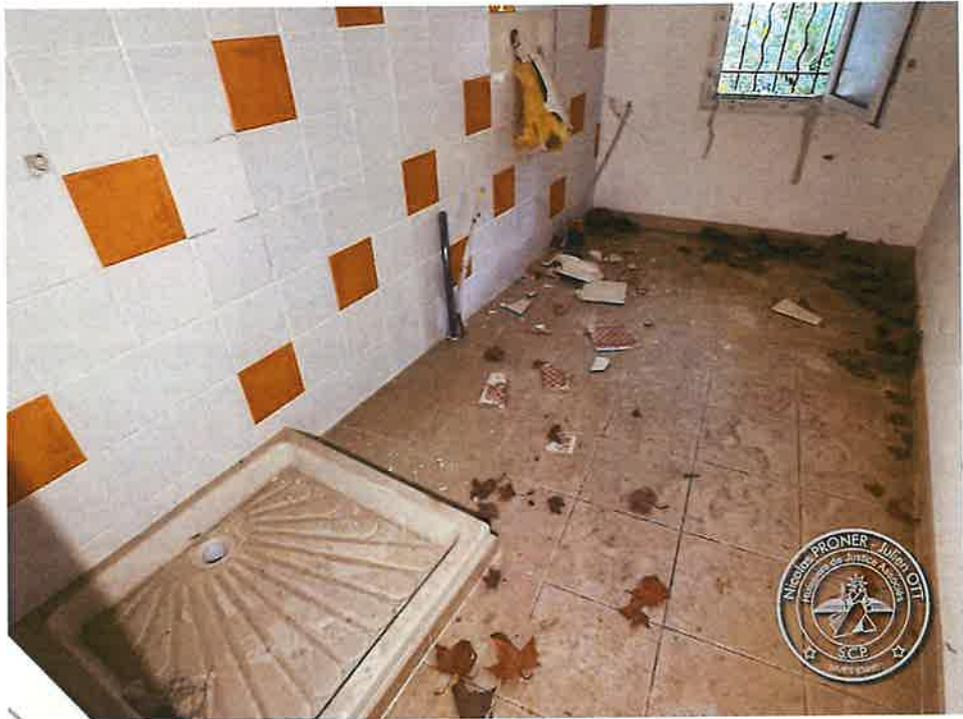
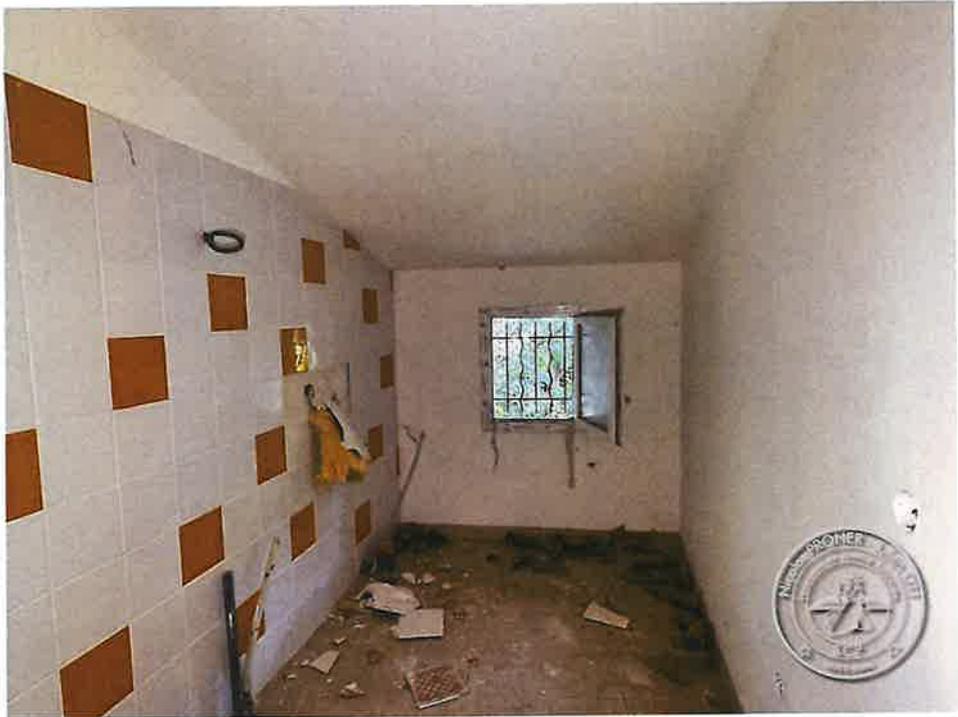
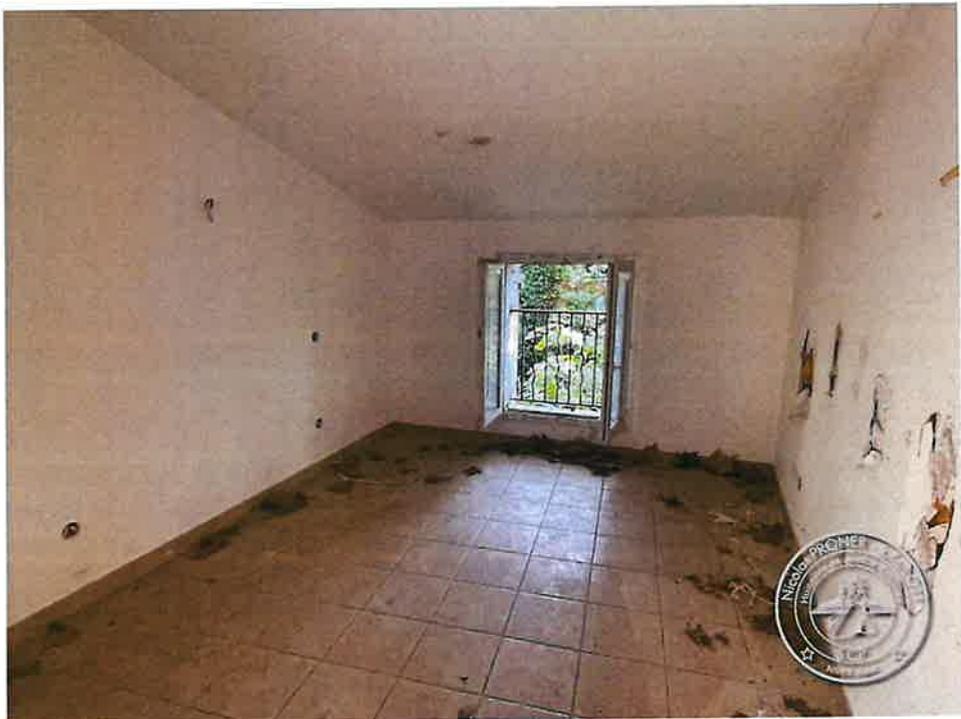
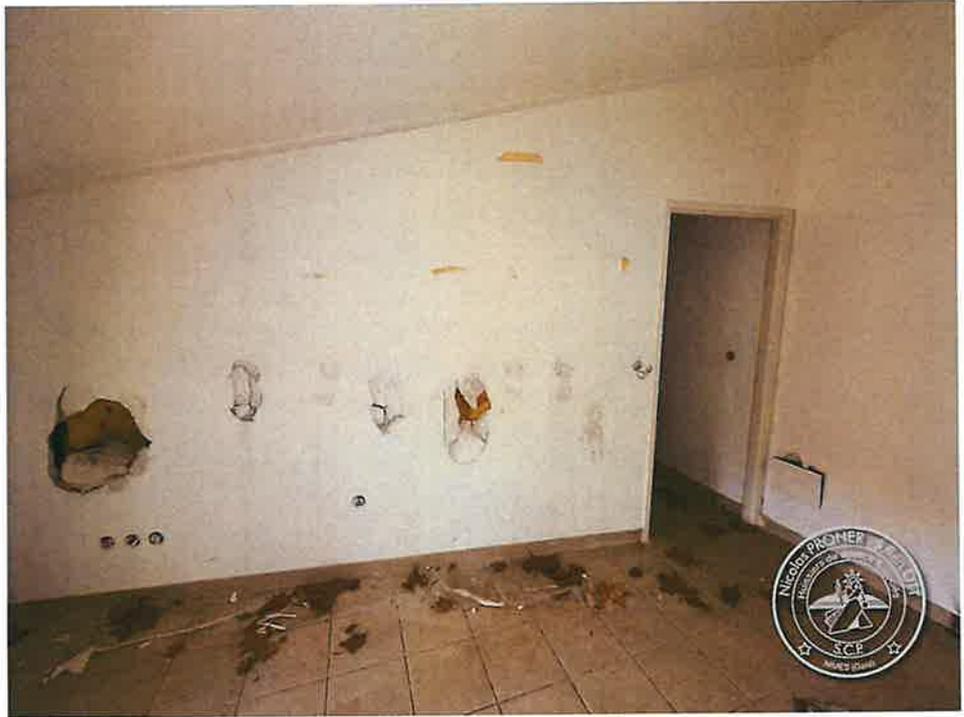
## APPARTEMENT N°2 :

Ce logement est fortement dégradé.

Je note l'absence d'escalier pour accéder à l'étage.

Une salle de bains est partiellement aménagée.

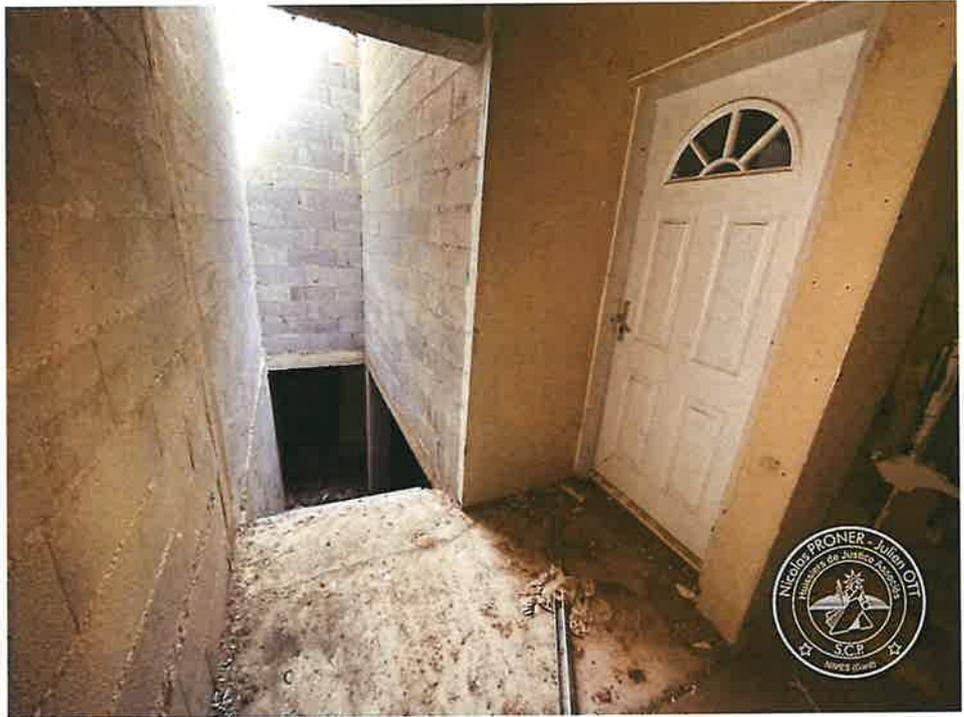
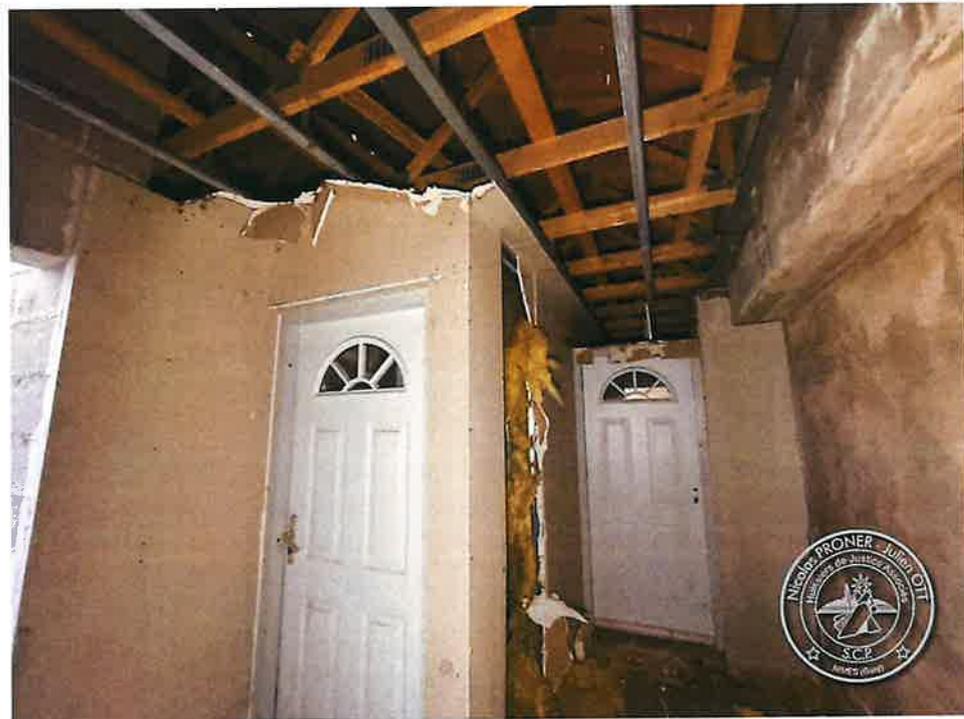
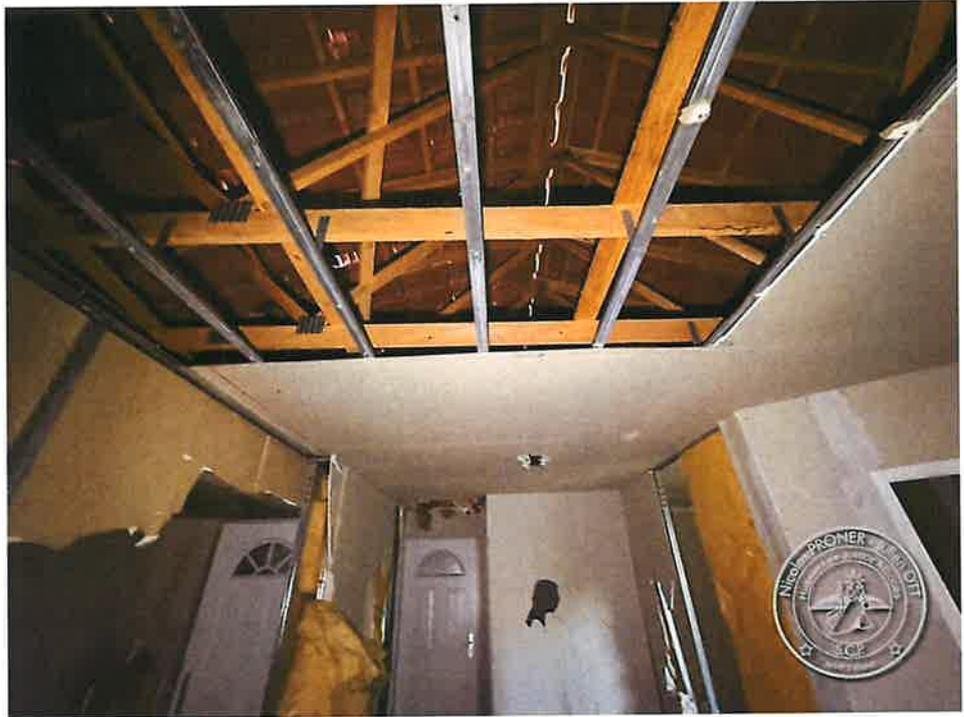
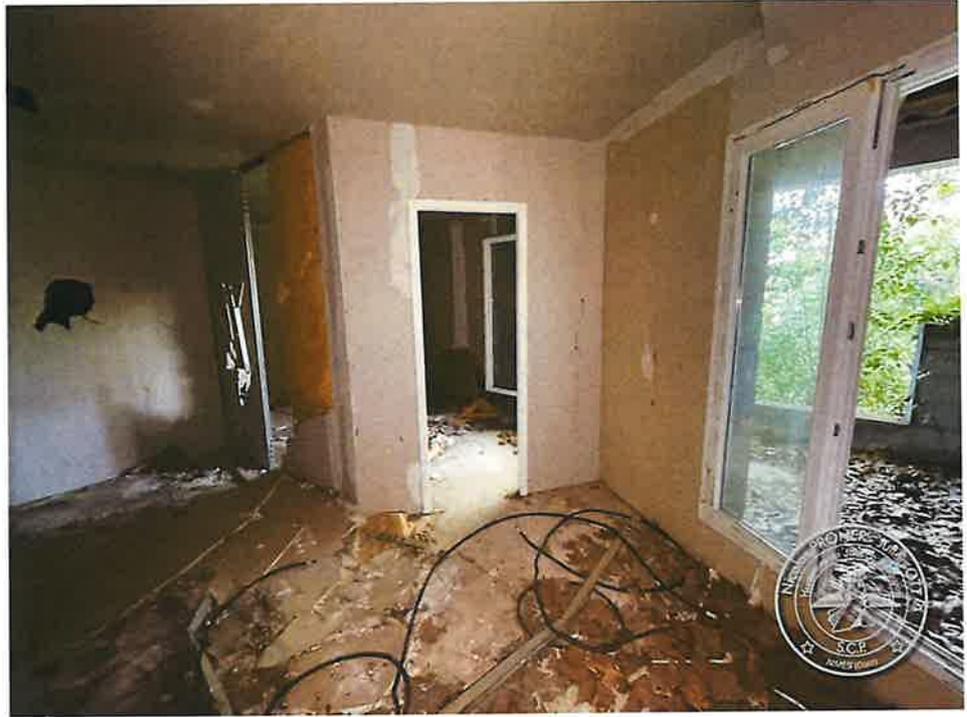
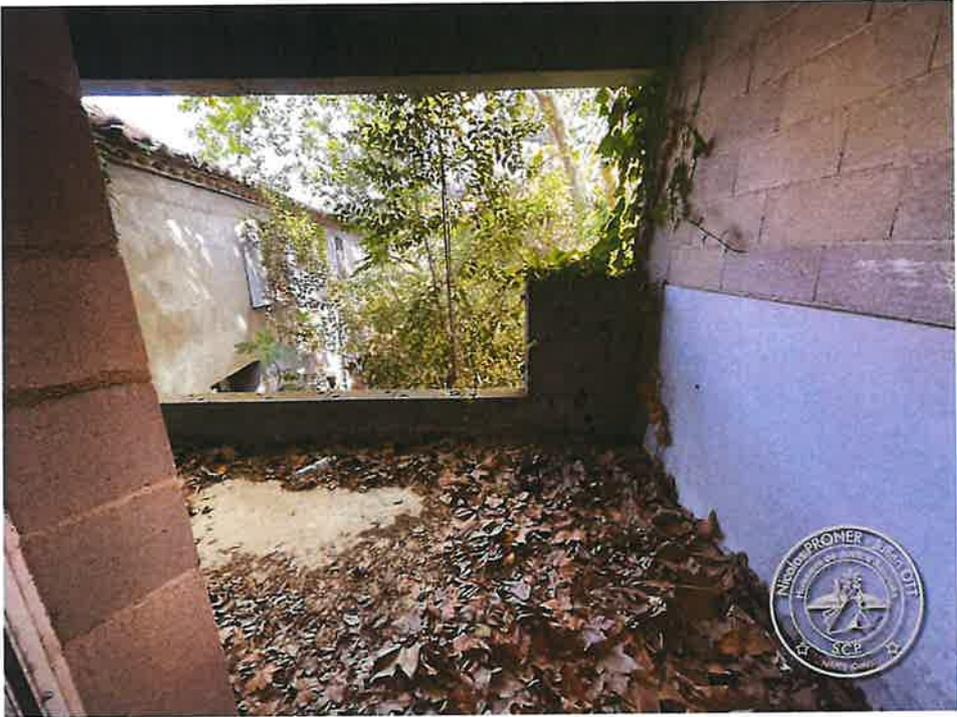
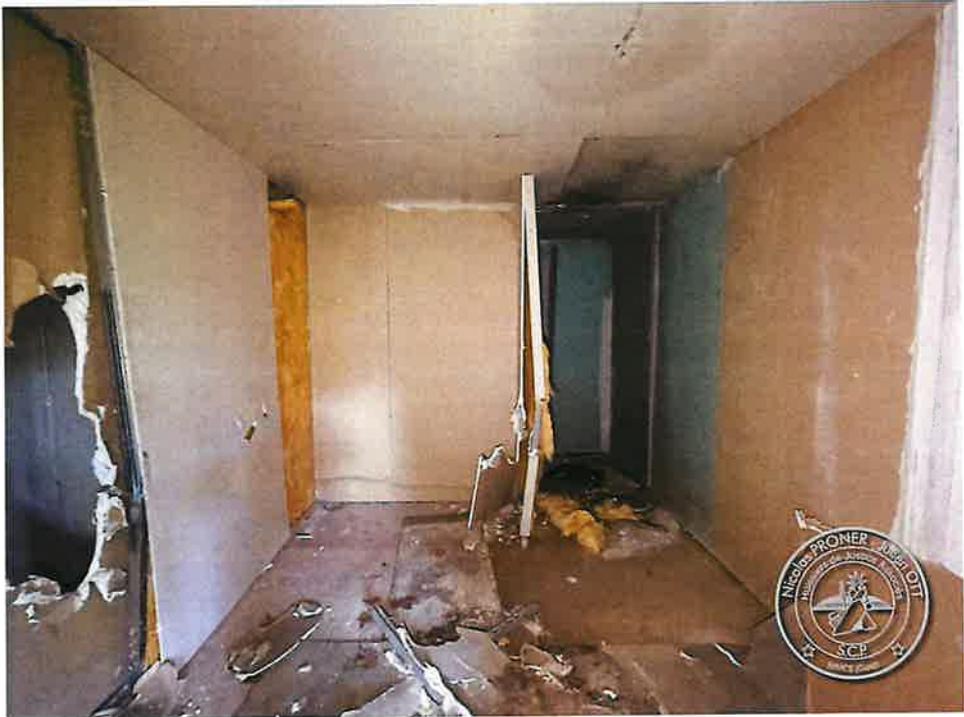
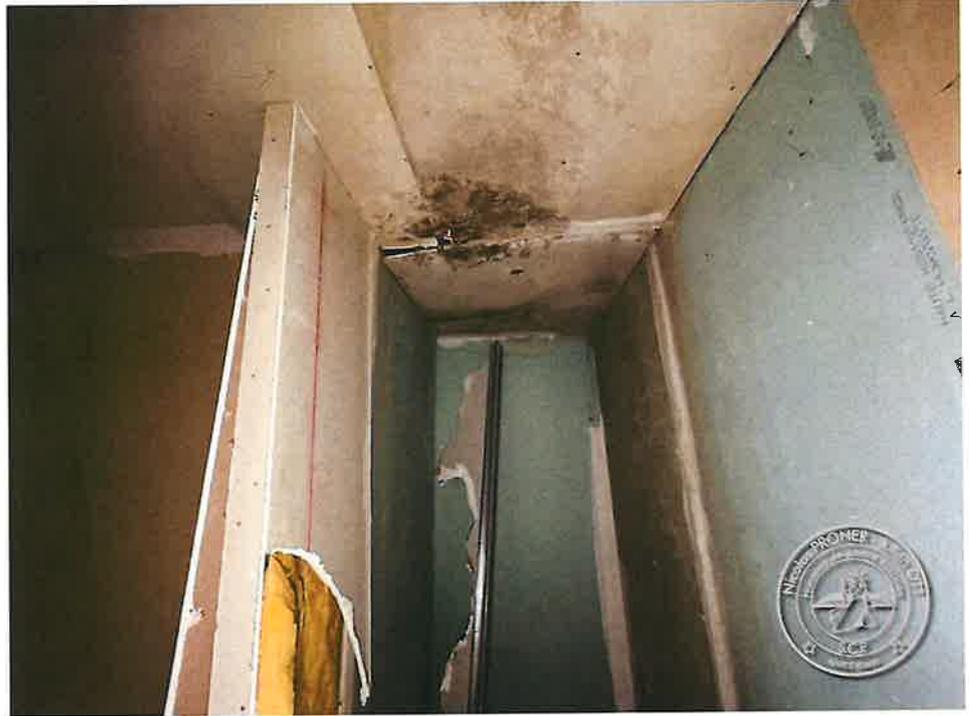
### **APPARTEMENT N°3 :**

Ce logement est fortement dégradé et saccagé.

Les cloisons séparant les appartements n°3 et 4 sont dégradées et voire manquantes.

Les menuiseries sont installées mais en mauvais état.

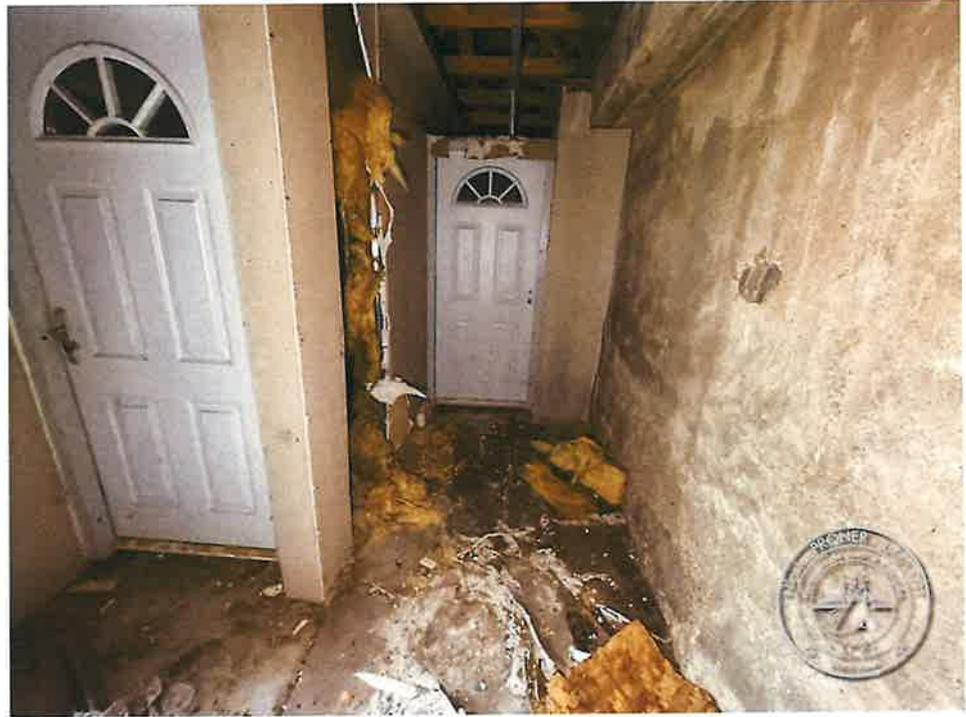
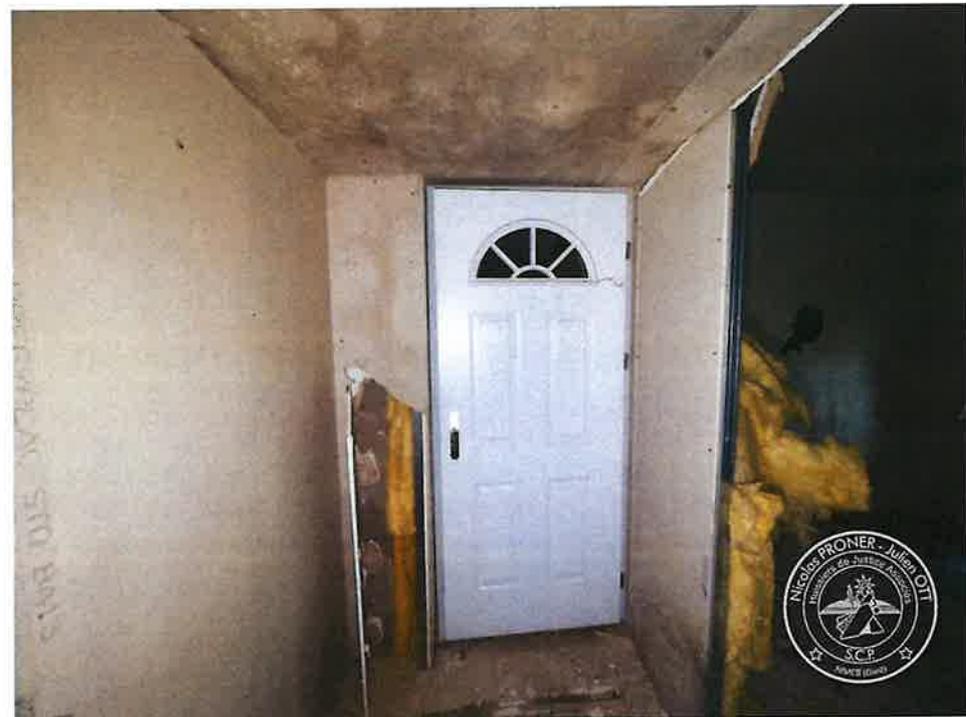
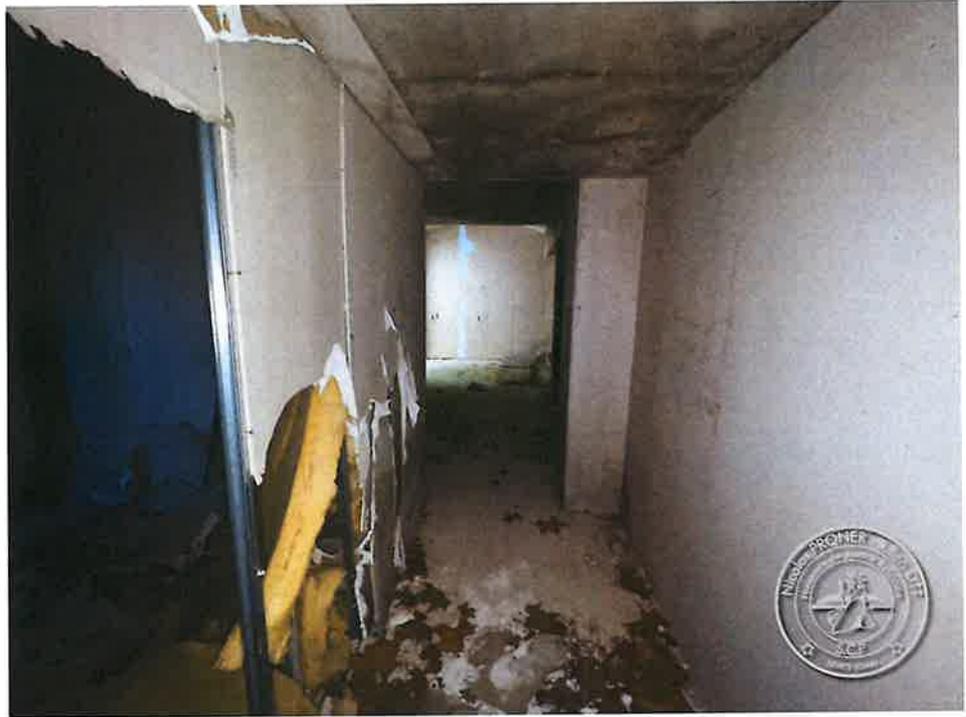
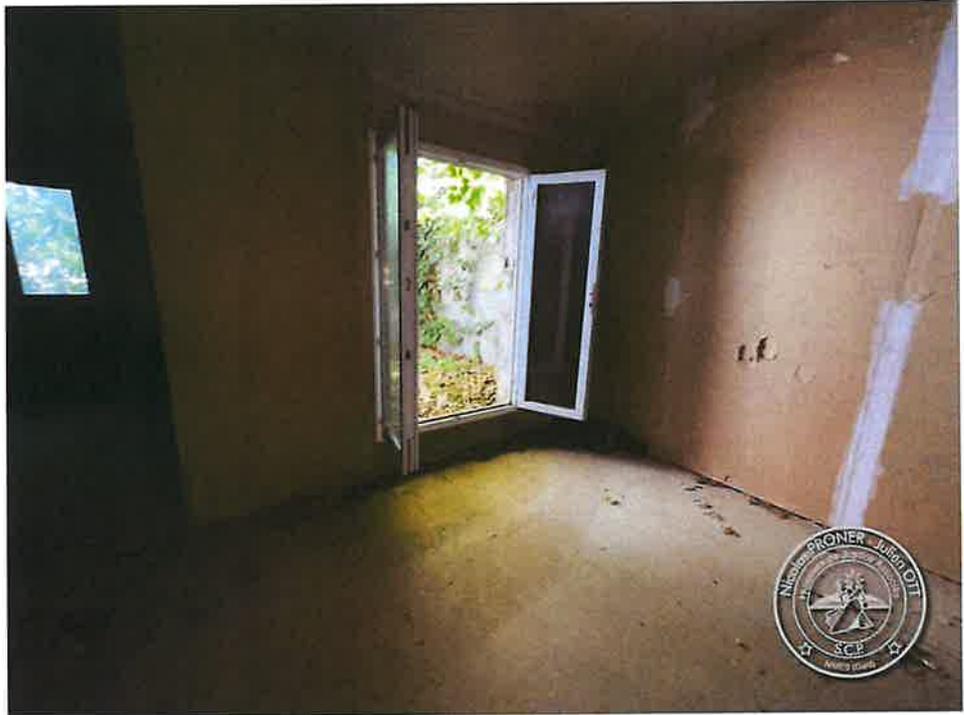
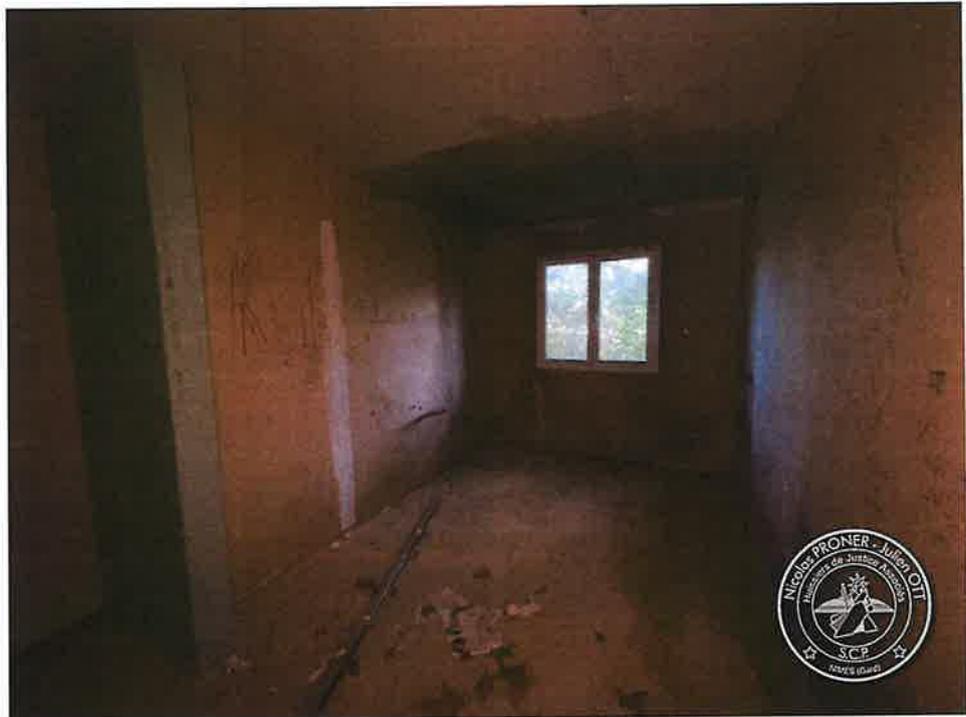
### **APPARTEMENT N°4 :**

Ce logement est fortement dégradé et saccagé.

Les cloisons séparant les appartements n°3 et 4 sont dégradées et voire manquantes.

Les menuiseries sont installées mais en mauvais état.

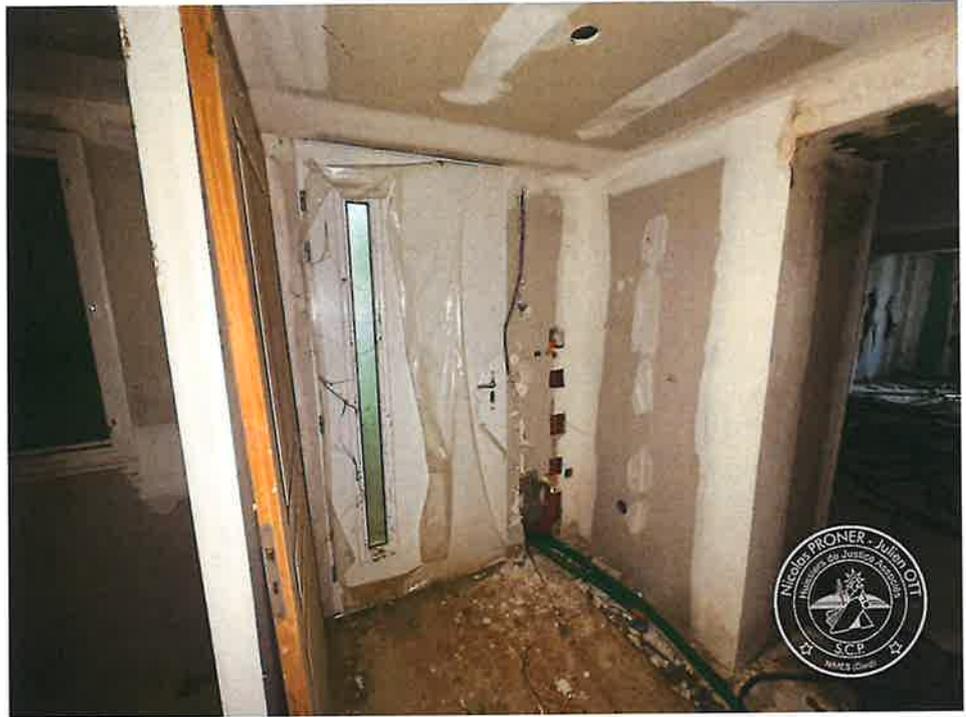
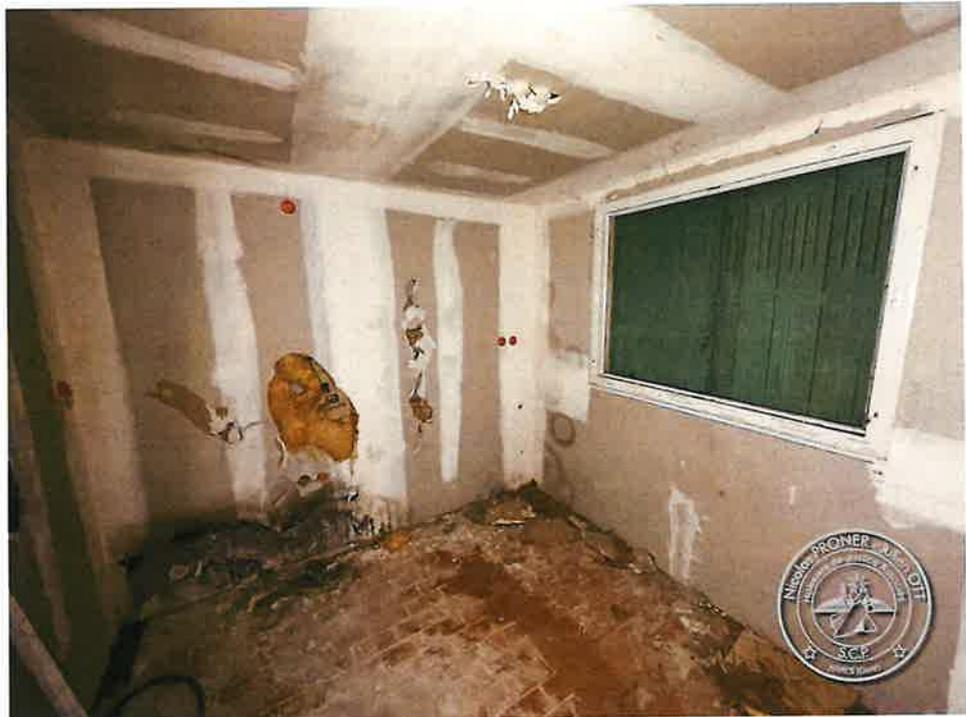
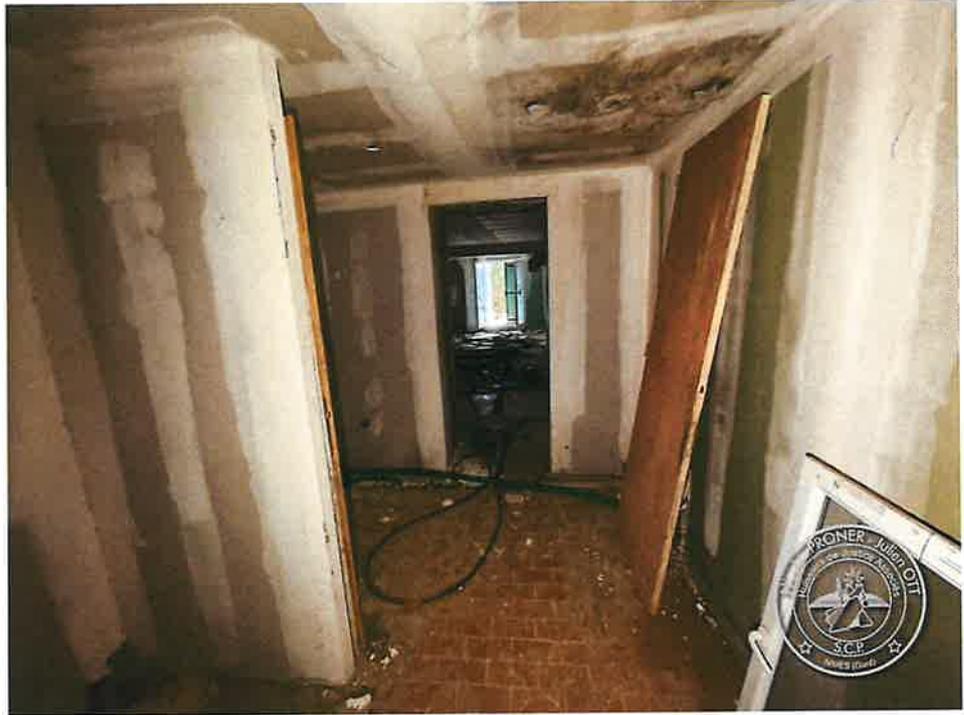
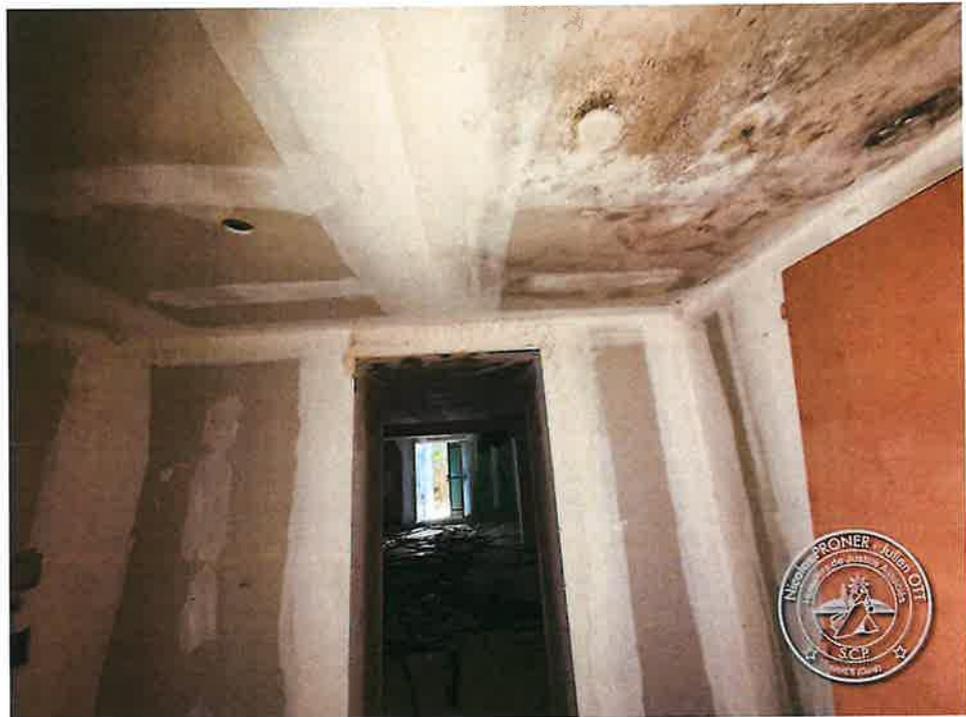
### APPARTEMENT N°5 :

Ce logement est fortement dégradé et saccagé, et notamment le carrelage au sol, le placoplâtre des murs, le placoplâtre en plafond, les menuiseries.
