# PROCÈS-VERBAL DE DESCRIPTION

## PROCES VERBAL DE DESCRIPTION COMPLETIF

Certifie et atteste m'être transporté le 13 mai 2024 à AIGUES-VIVES (30670), Rue Translatour et ce à l'effet de procéder au descriptif du bien immobilier ci-après :

*Un bien immobilier situé à AIGUES-VIVES (30670), Rue Translatour, cadastré Section BI n°44 (anciennement AC n°496).*

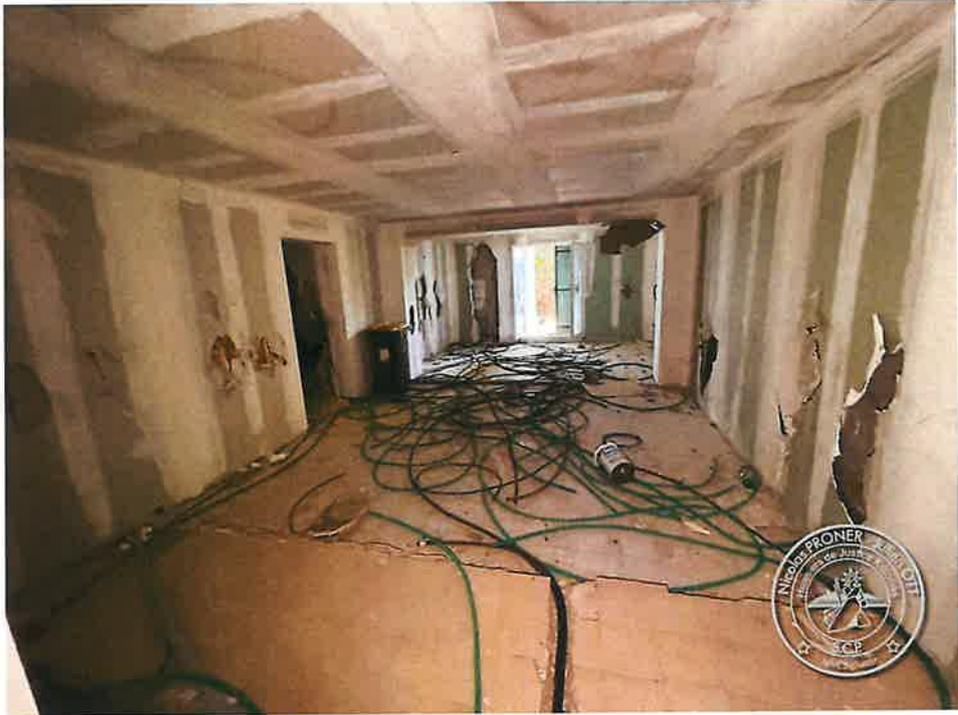
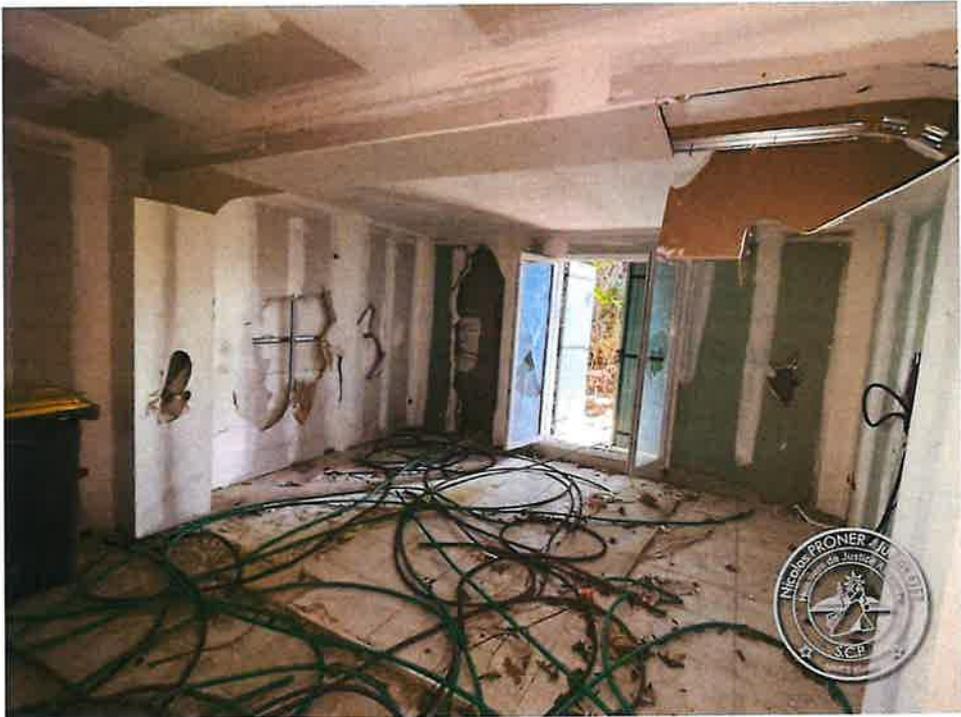
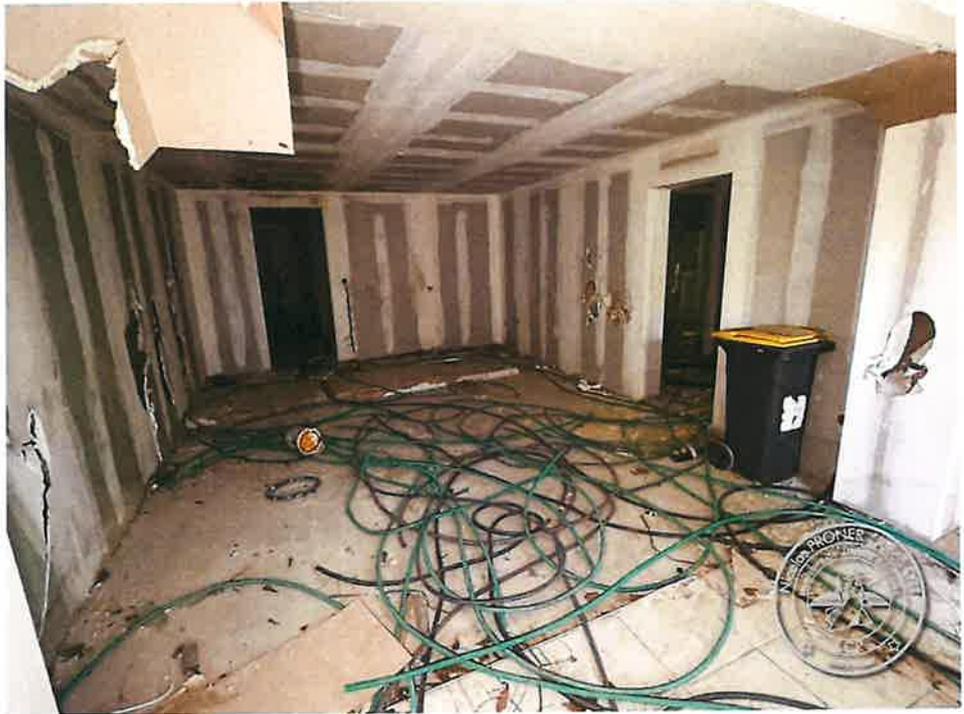
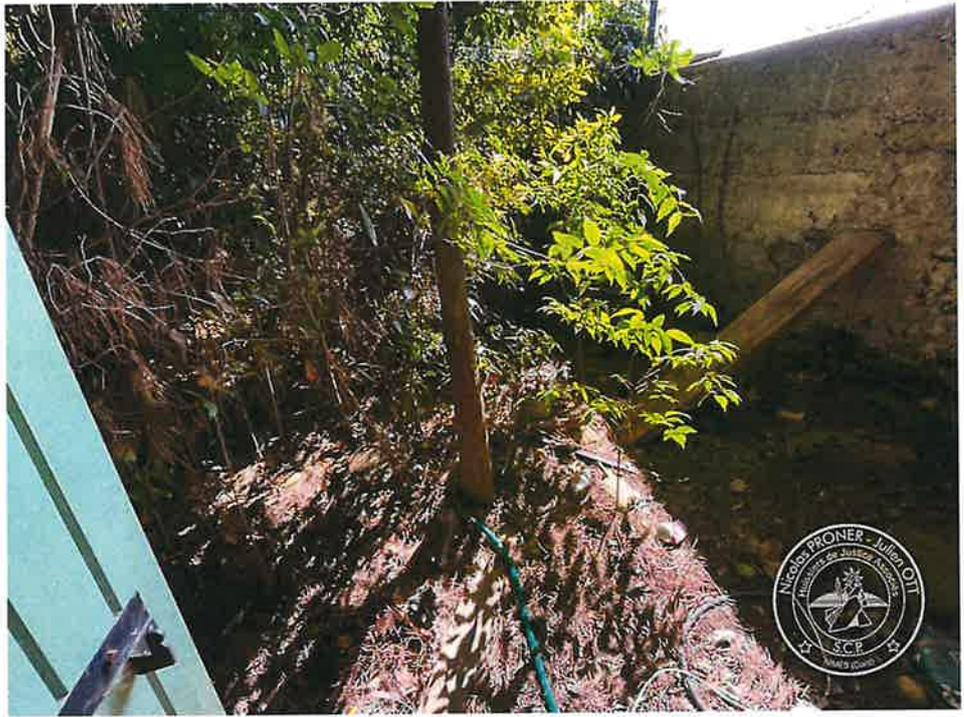
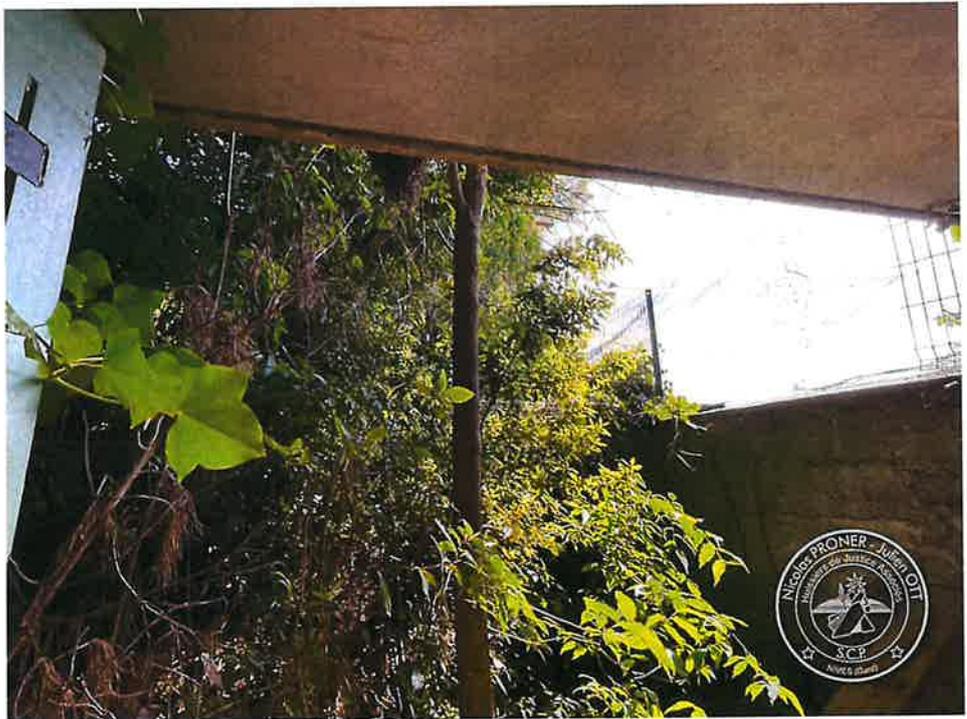
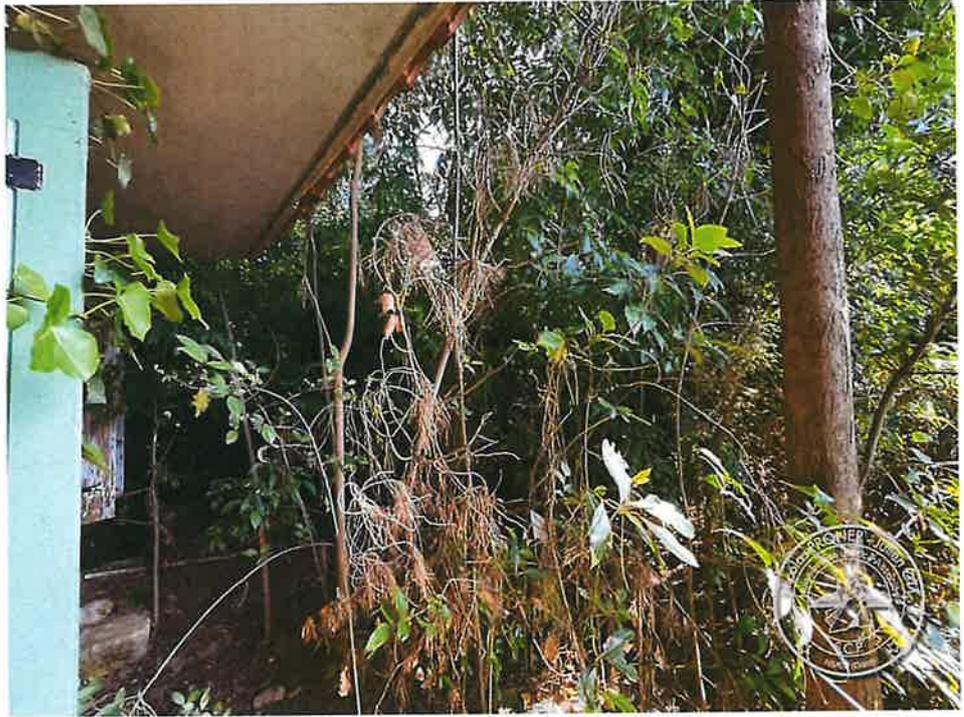
Ce logement est fortement dégradé et saccagé, et notamment le carrelage au sol, le placoplâtre des murs, le placoplâtre en plafond, les menuiseries.

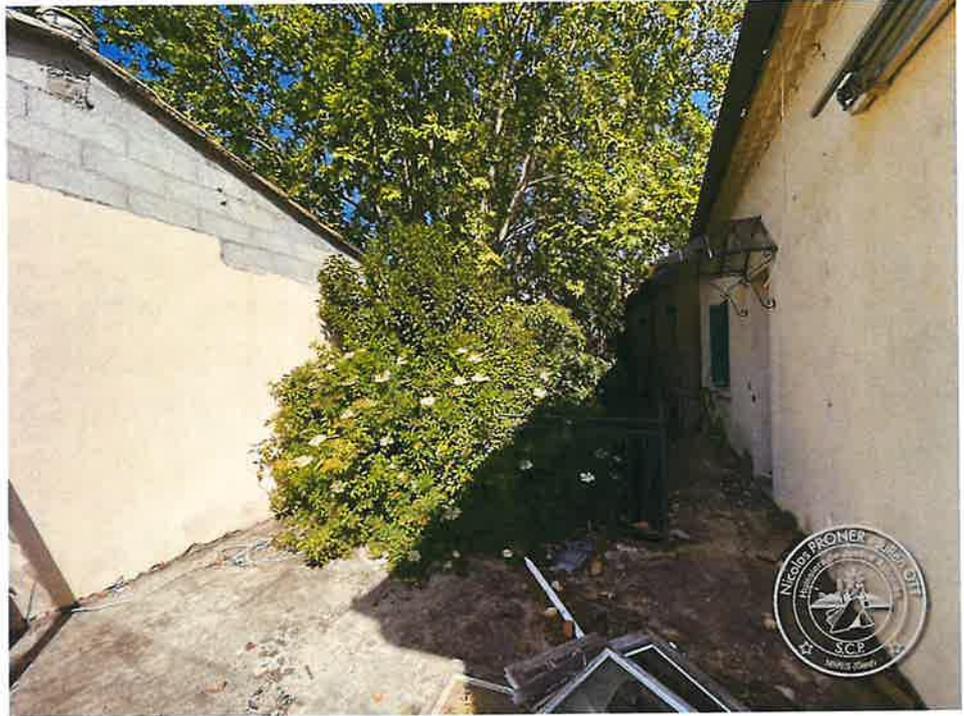
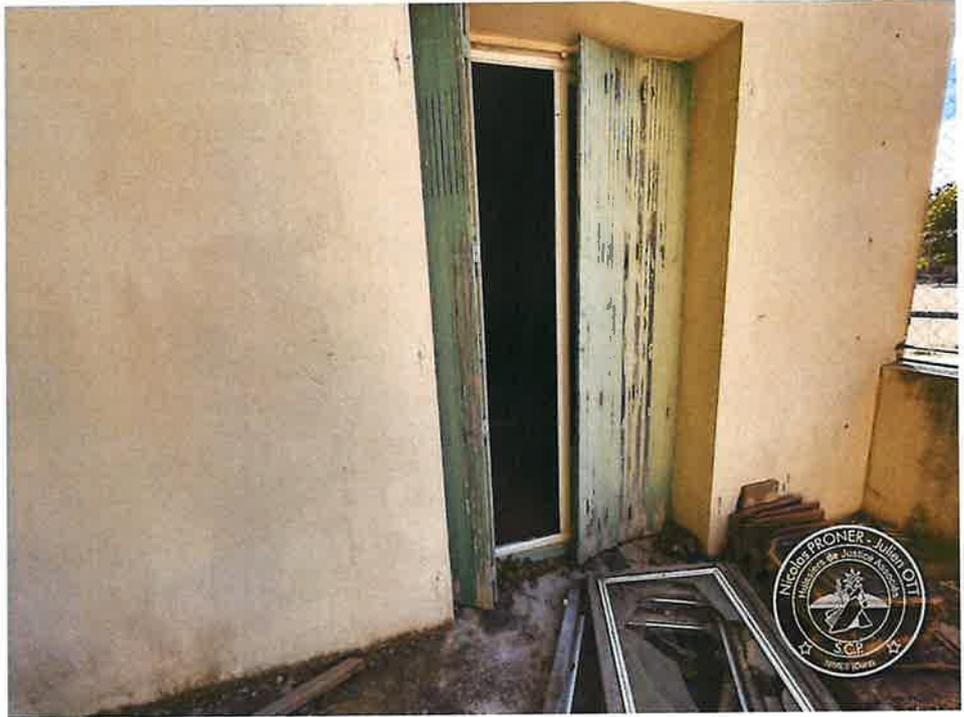
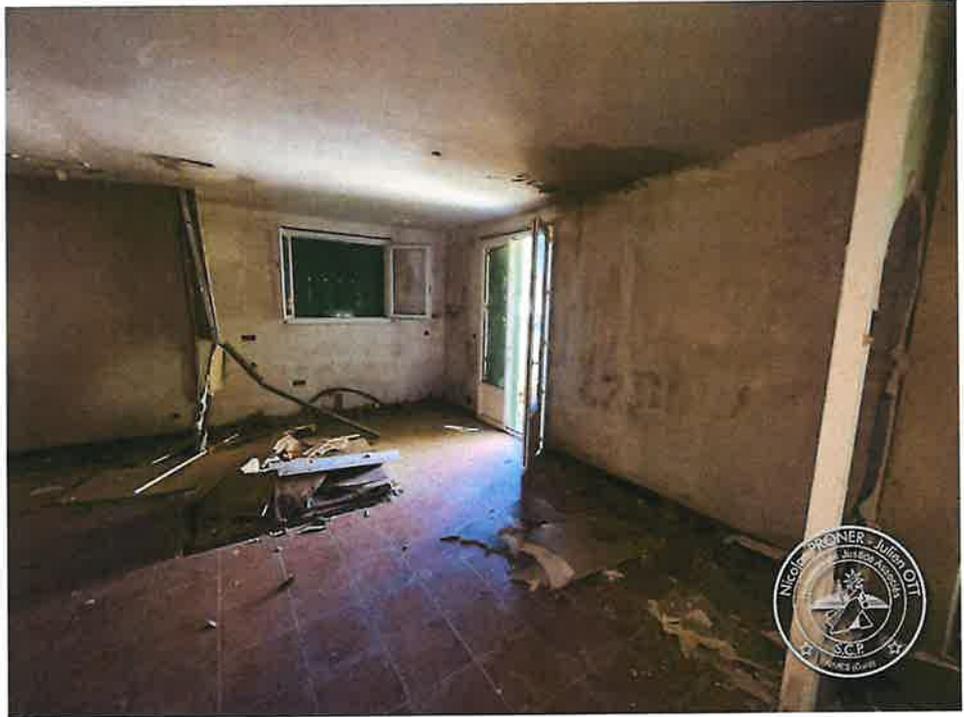
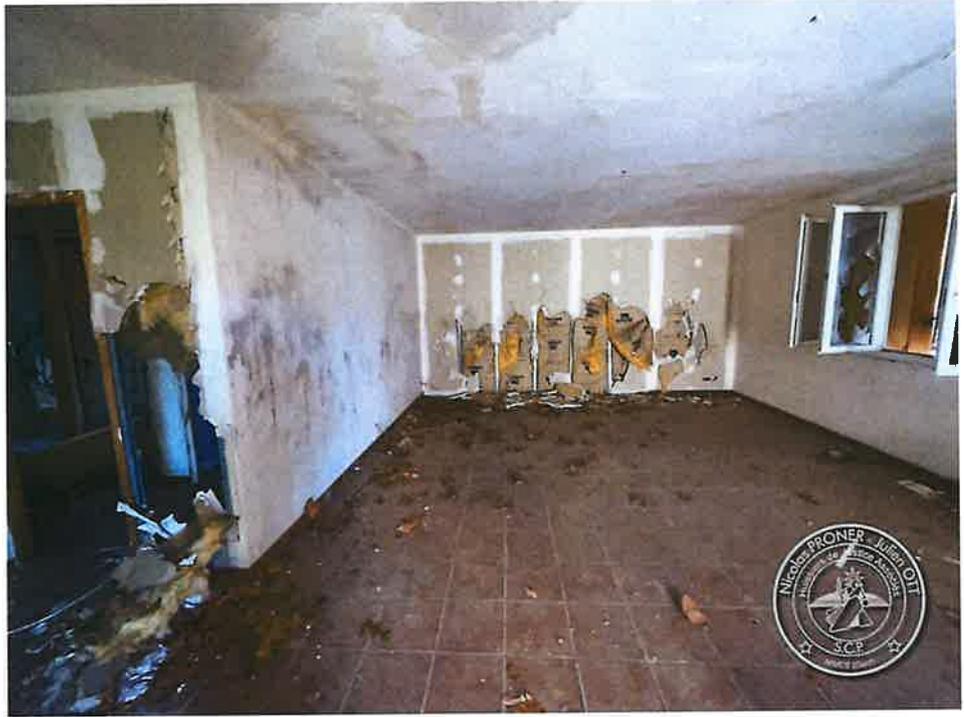
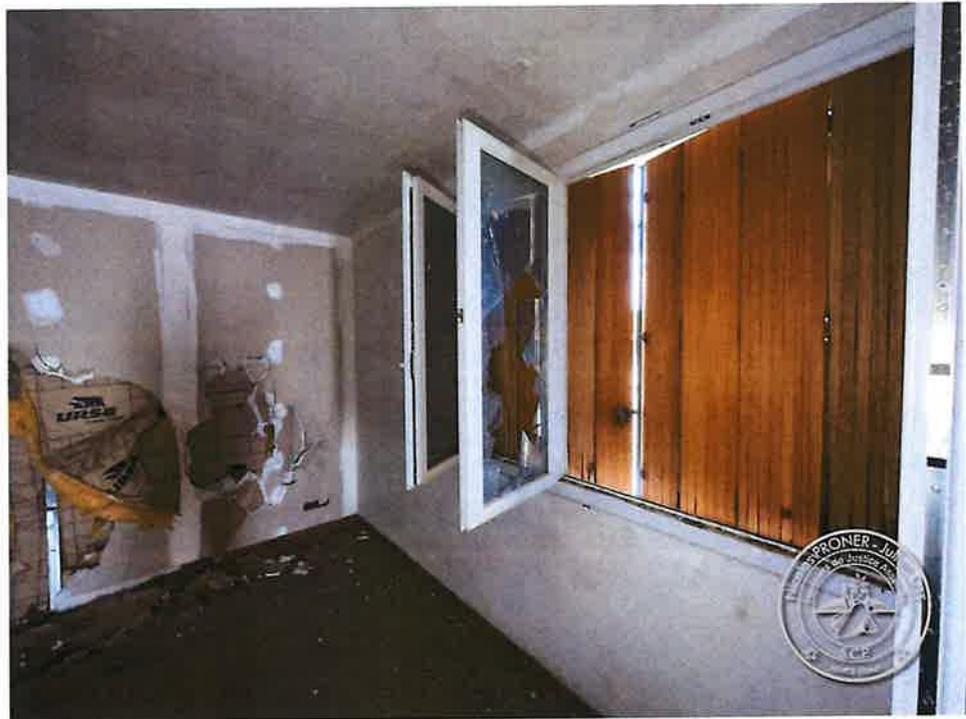
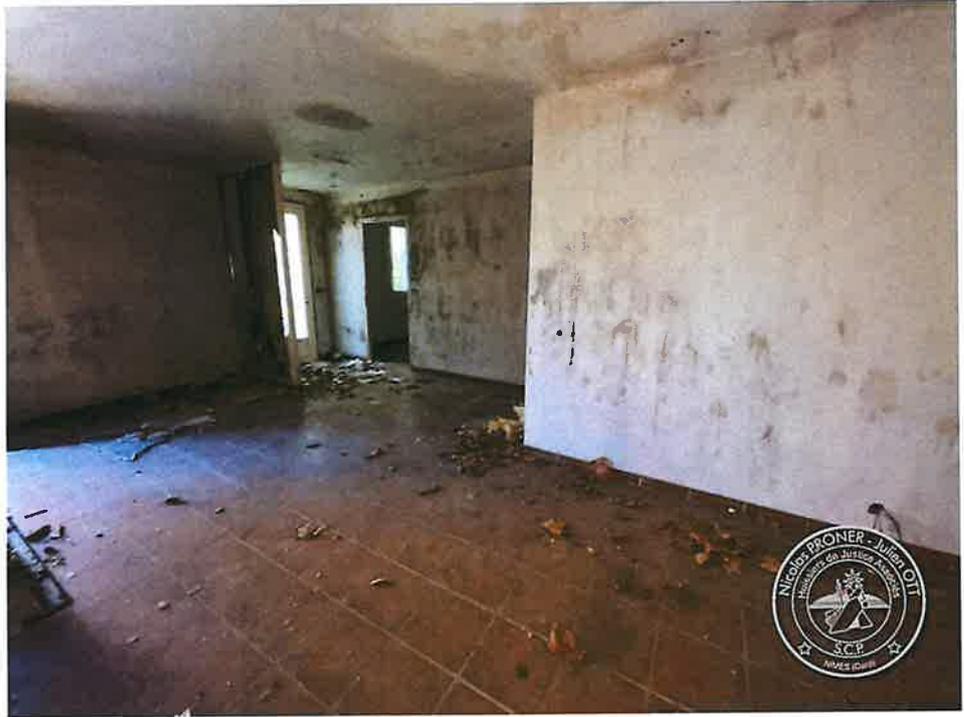
### **APPARTEMENT N°6 :**

Ce logement est fortement dégradé et saccagé, et notamment le carrelage au sol, le placoplâtre des murs, le placoplâtre en plafond, les menuiseries.

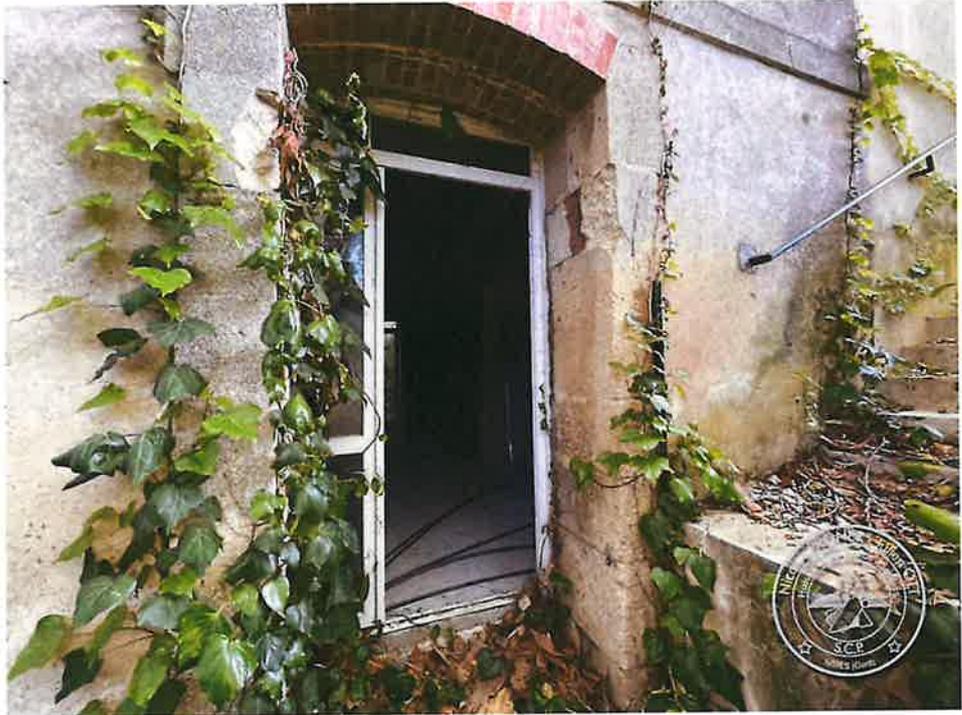
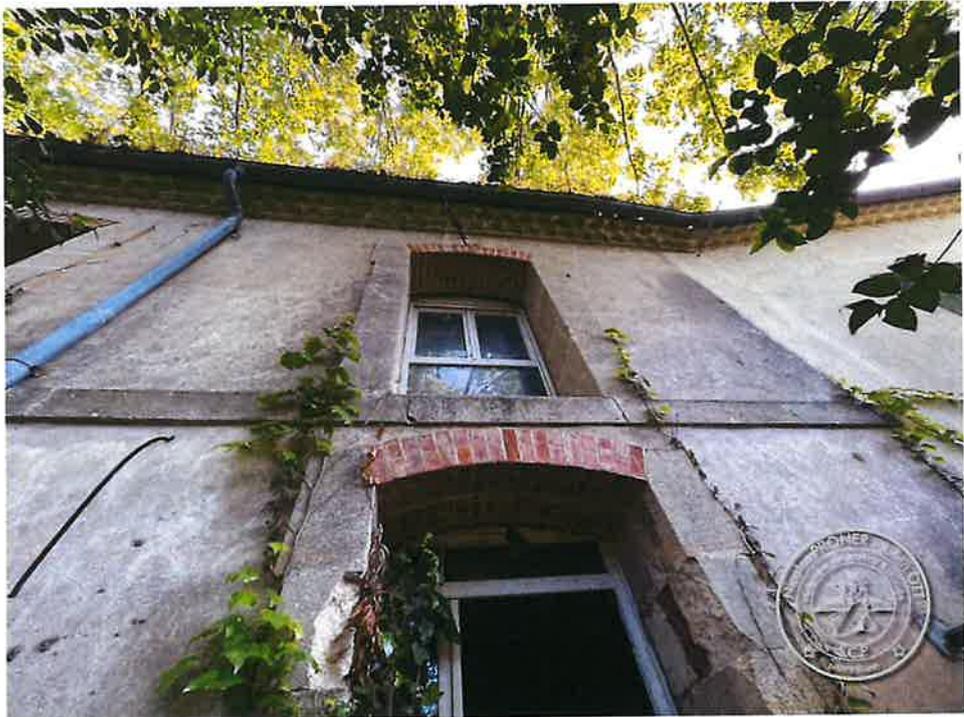
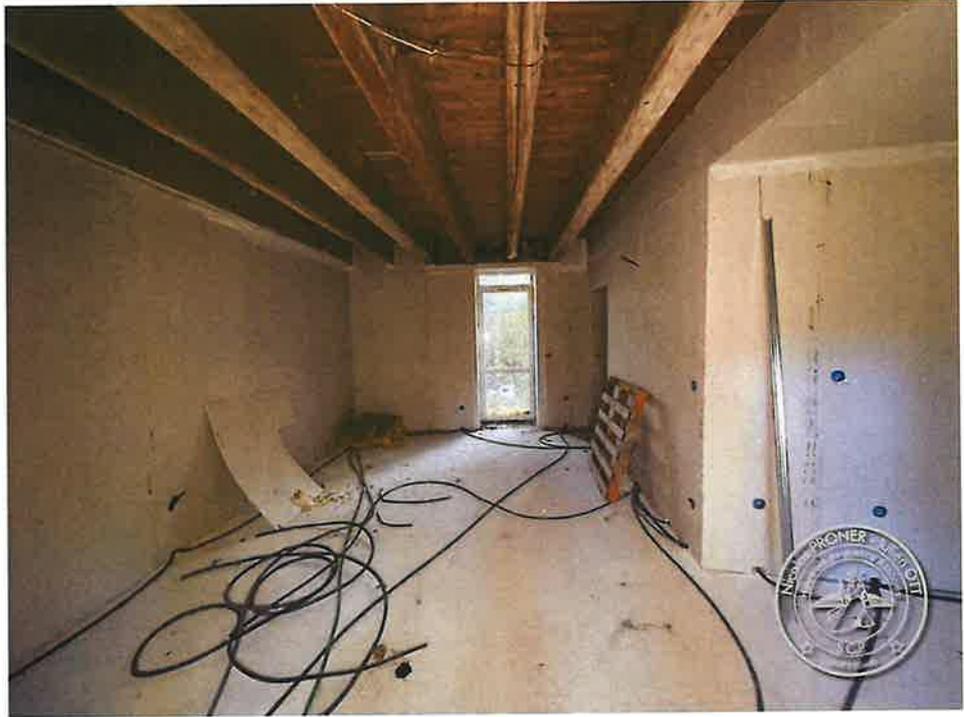
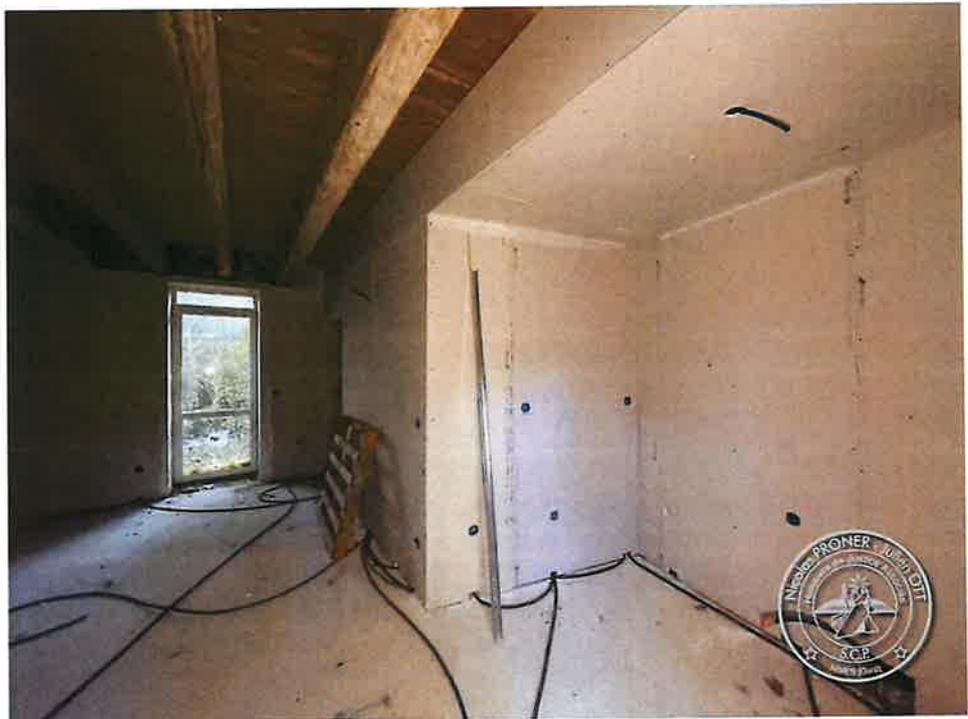
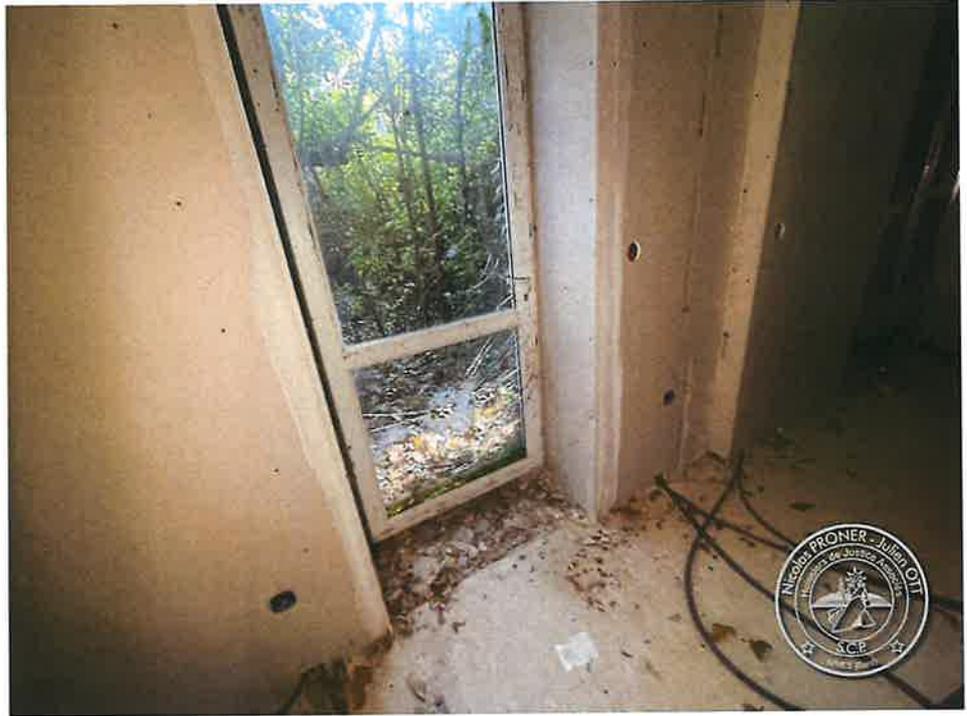
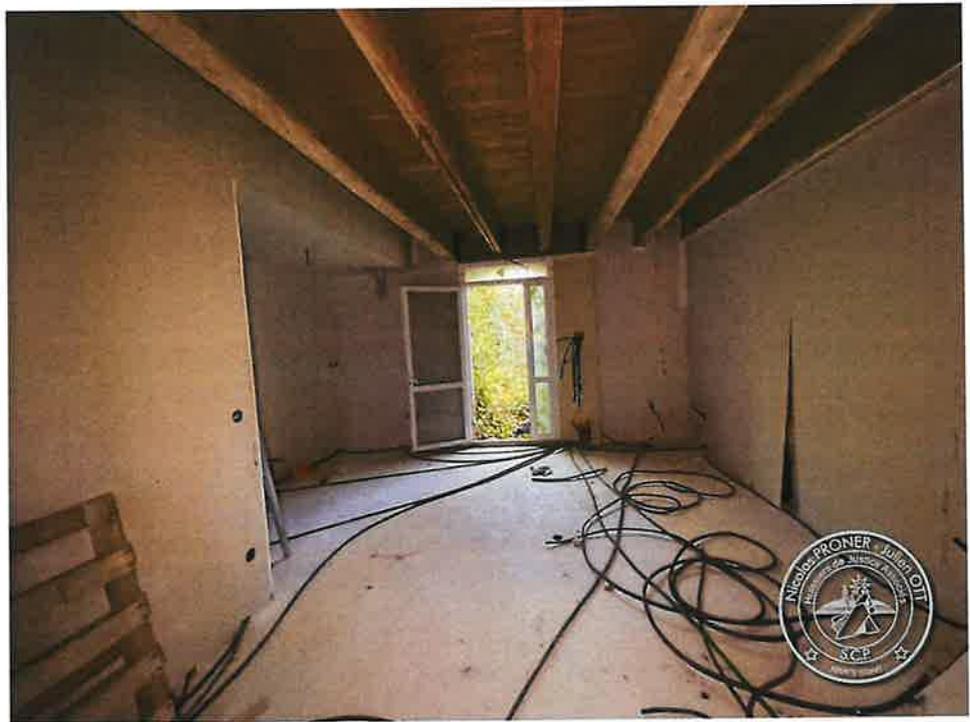
### APPARTEMENT N°7 :

Des menuiseries ont été posées.

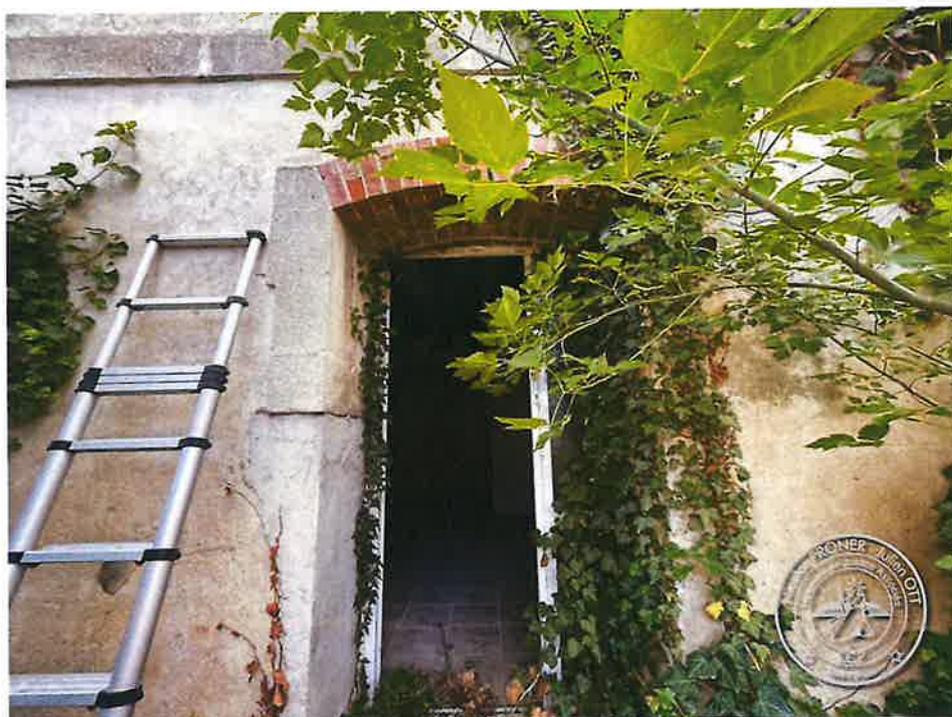
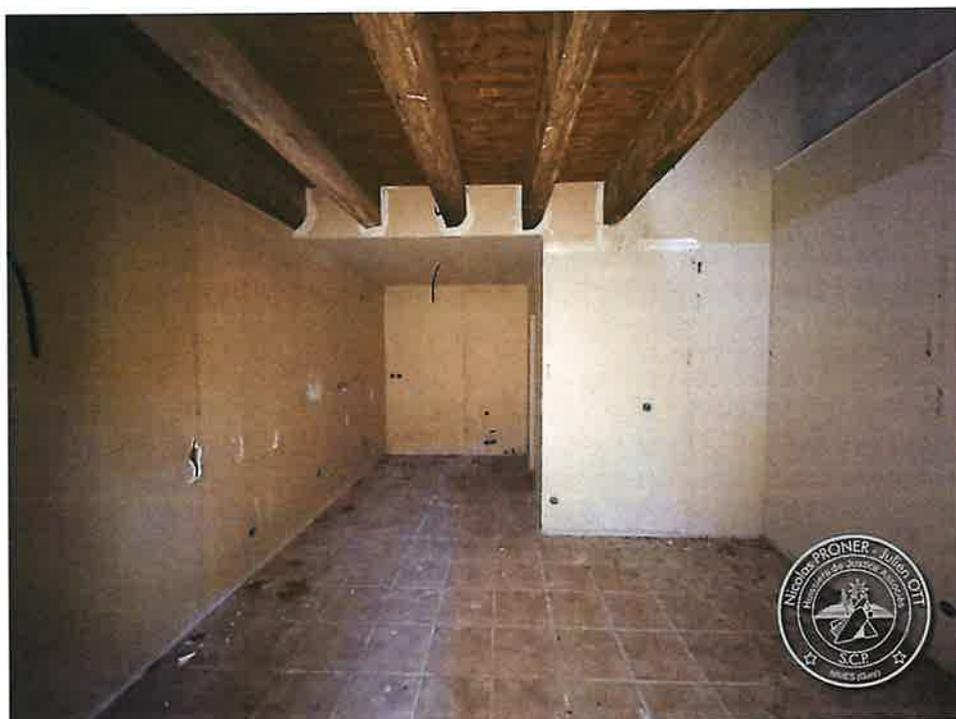
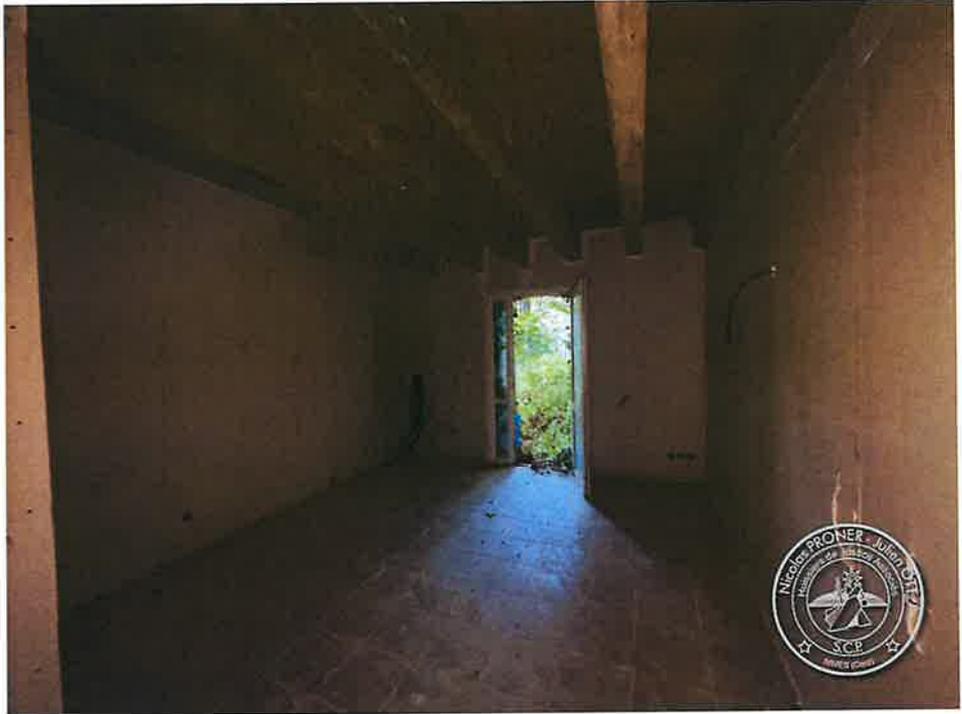
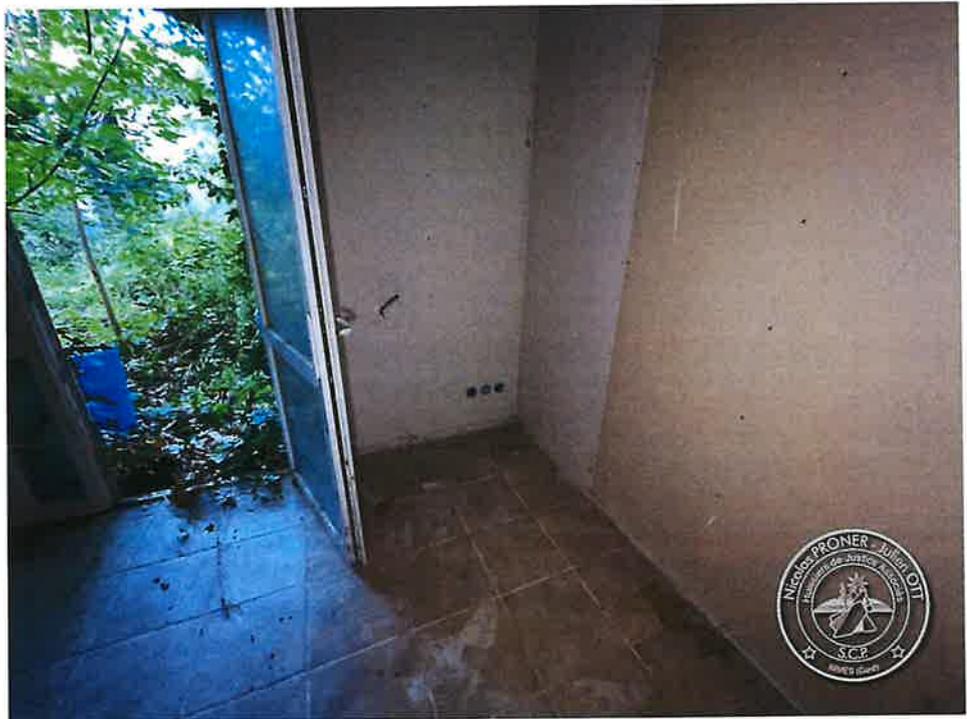
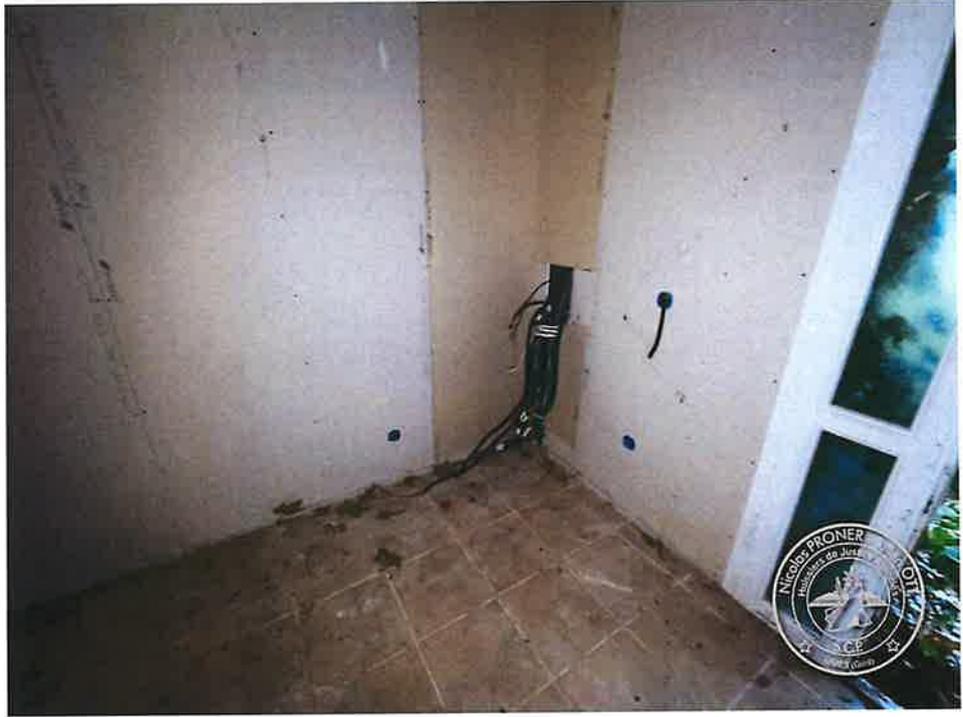
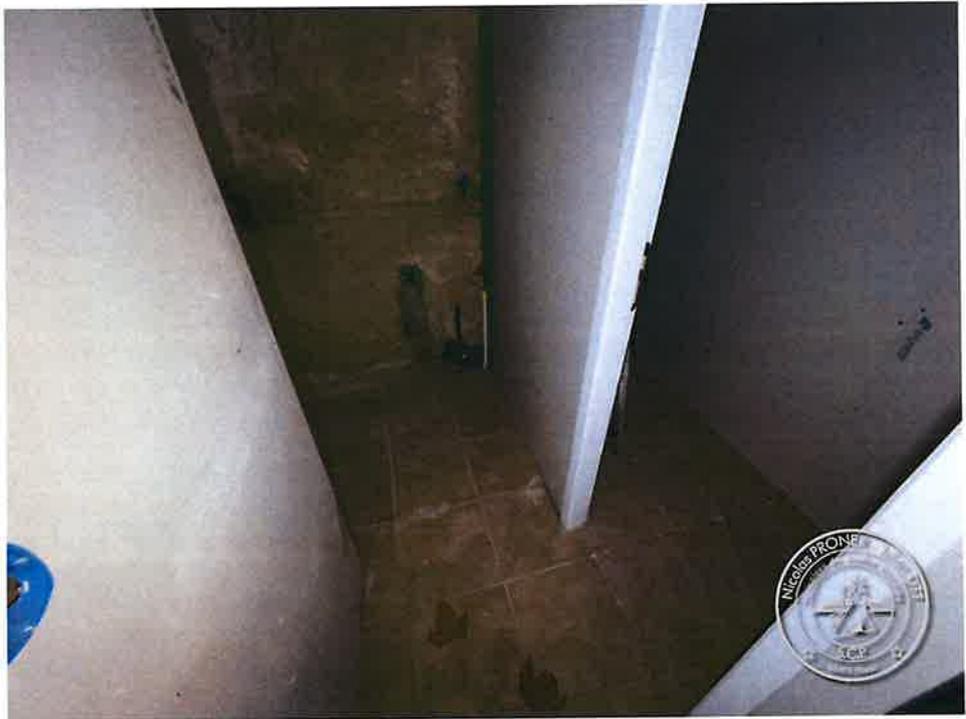
### APPARTEMENT N°9 :

Des menuiseries ont été posées.

Ce logement donne sur la partie Sud de la parcelle.

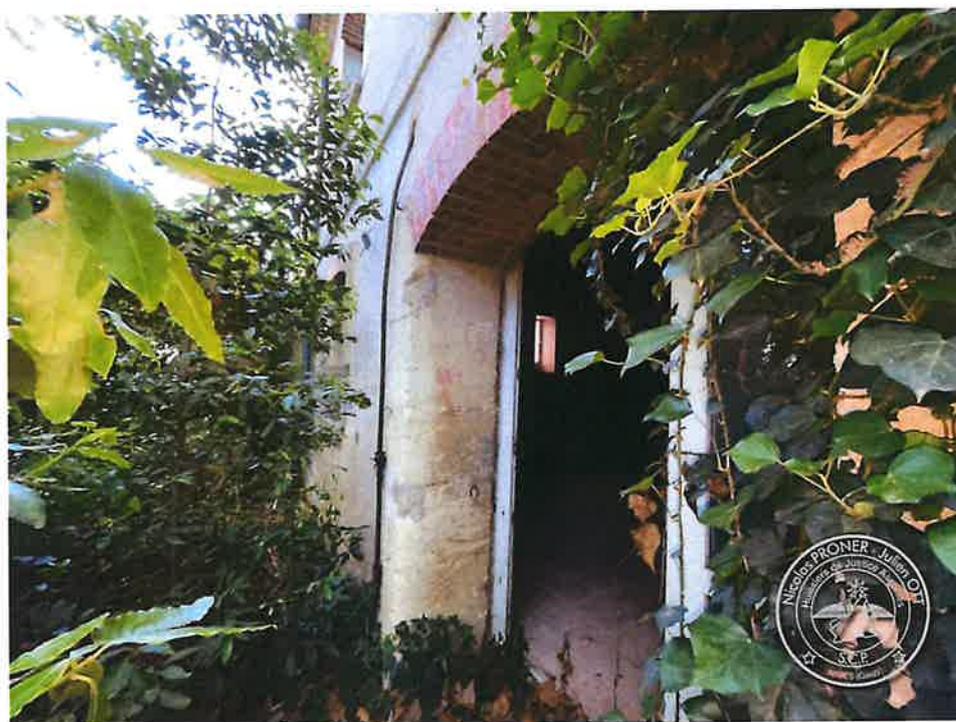
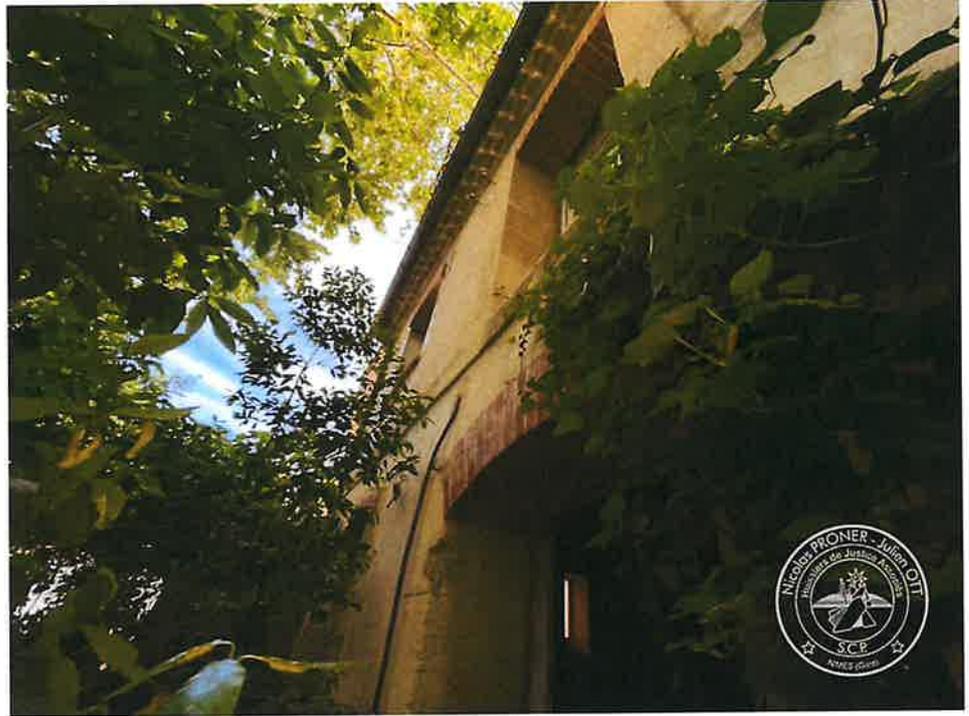
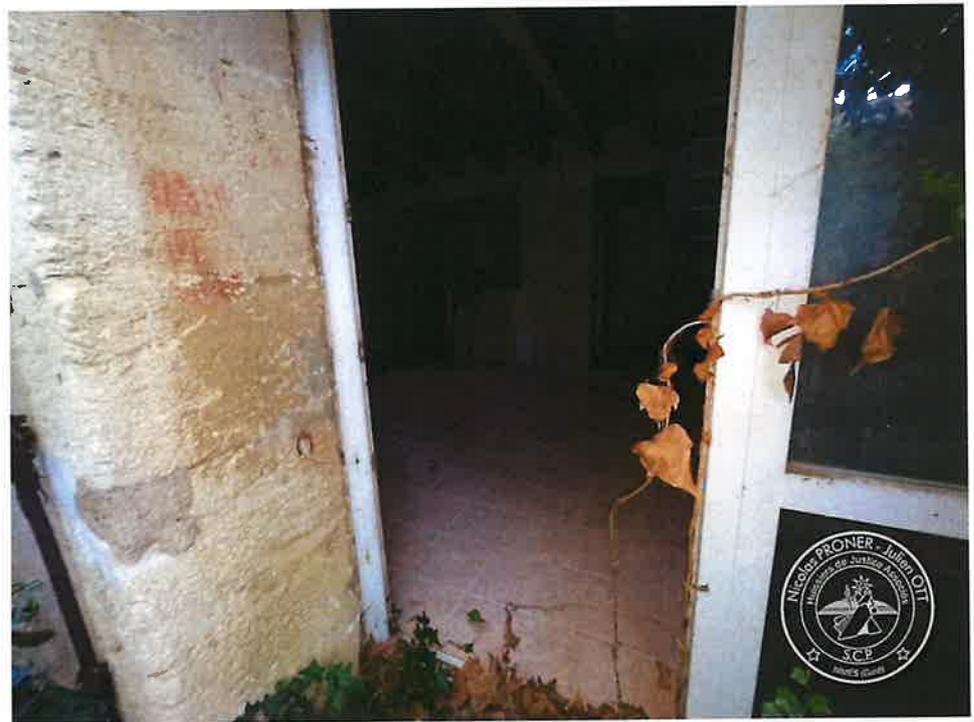
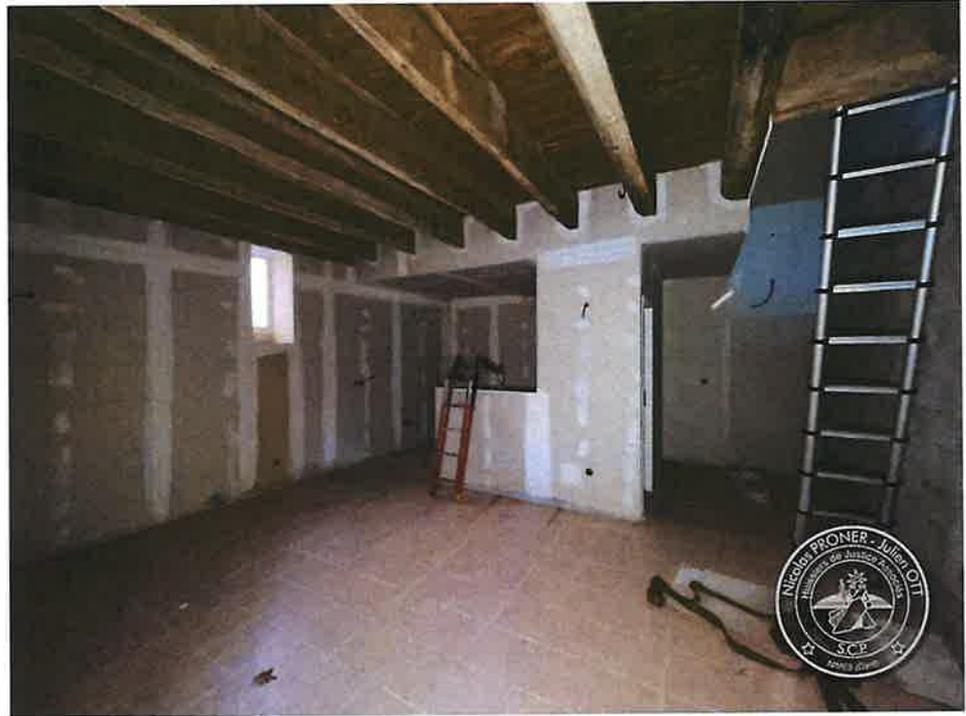
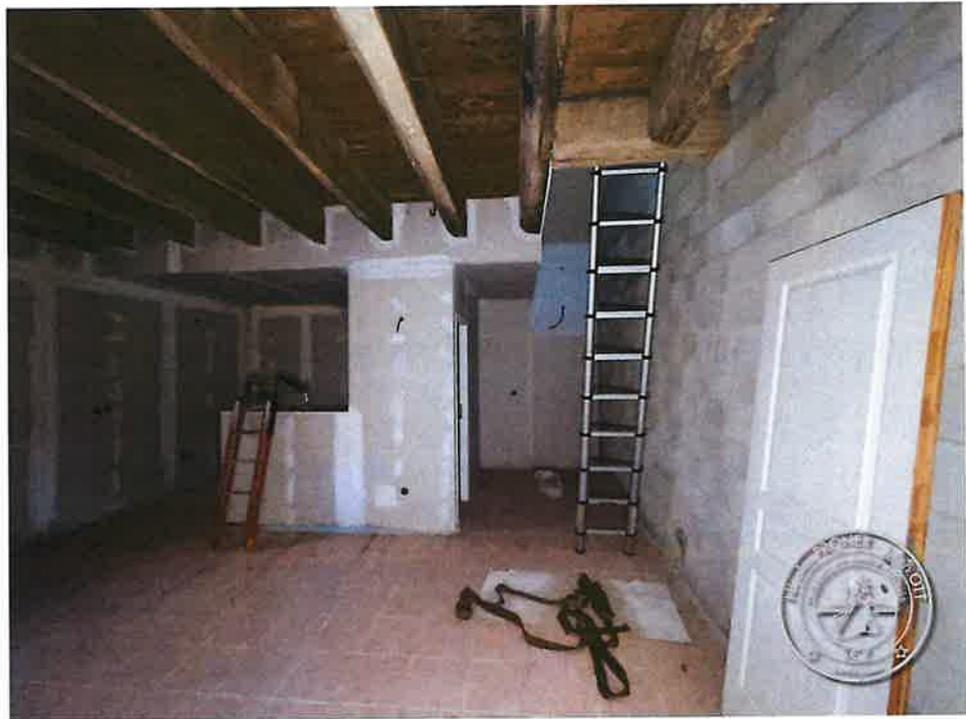
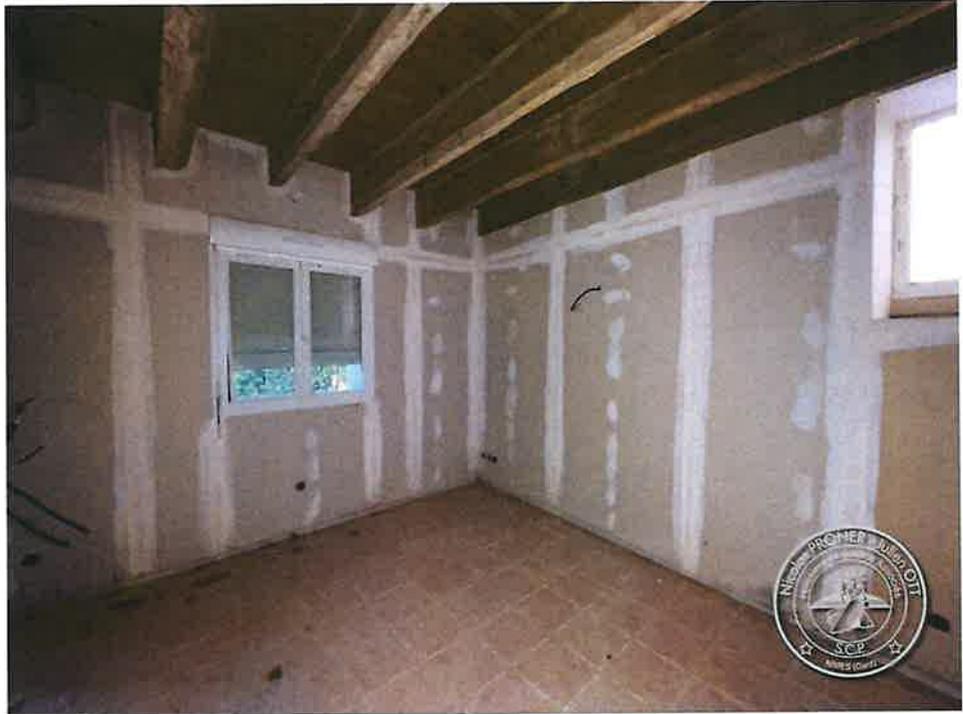
### APPARTEMENT N°10 :

Une salle de bains est partiellement aménagée.

Ce logement donne sur la partie Sud de la parcelle.
