# **PROCES VERBAL**

## **DE DESCRIPTION DE BIENS A SAISIR**

M'être exprès transportée, à 15 heures 00, commune de **SAINT GERMAIN NUELLES (69) 4 chemin de Bully**, à l'effet de procéder à la description exacte et détaillée des biens appartenant à Monsieur xxx et dont la requérante se propose de poursuivre la vente forcée en la forme légale, à défaut par le sus-nommé d'avoir satisfait au commandement de payer qui lui a été signifié le 7 novembre 2023.

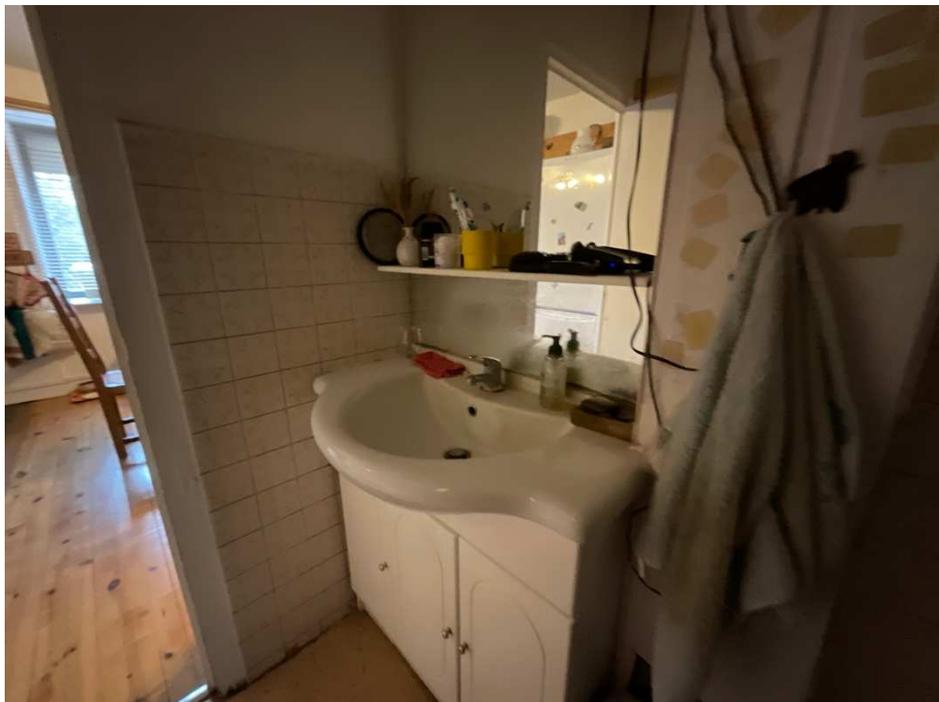
- Une vasque sur un placard à trois portes, surmontée d'un miroir avec un bandeau à deux spots ;

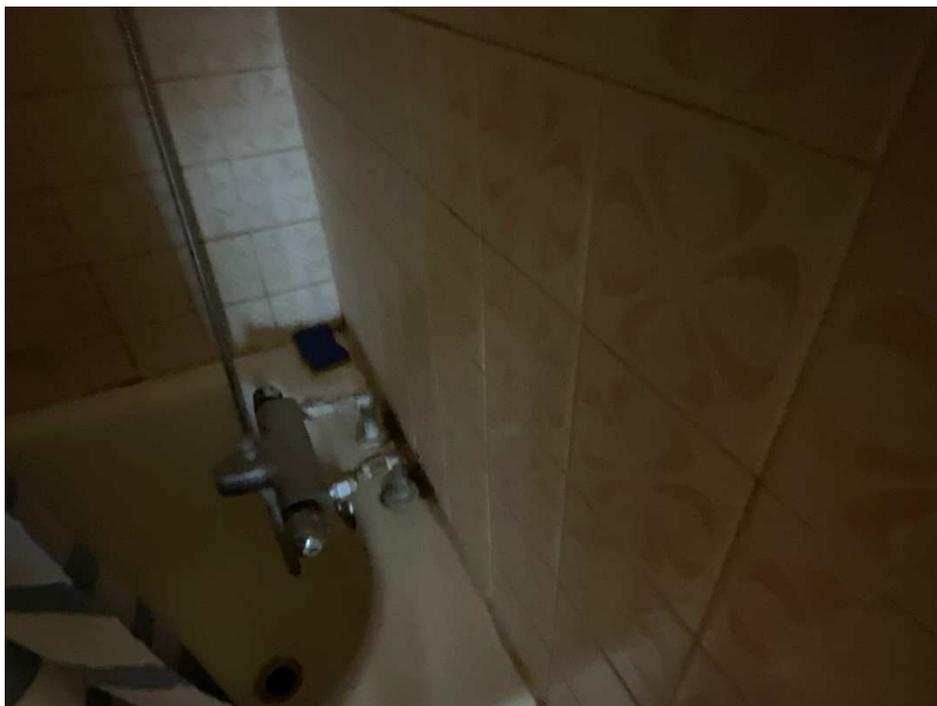
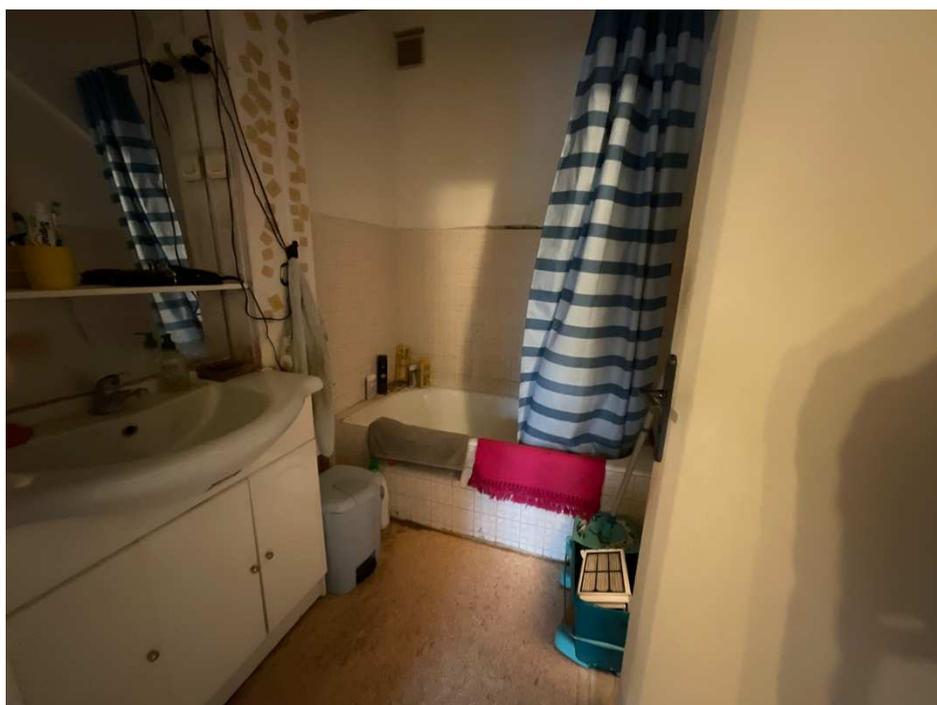
- Une baignoire avec robinet mélangeur avec flexible et douchette. Le joint est noirci derrière le robinet. La jupe carrelée est en état. Le mur est détérioré au-dessus de la faïence.

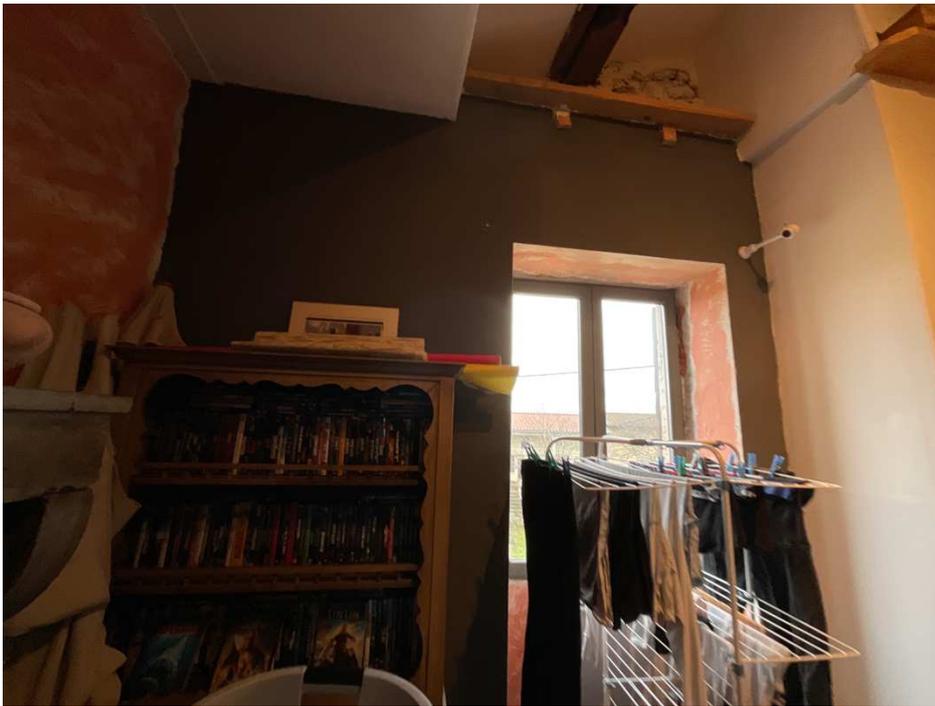
Côté fenêtre, le mur est revêtu de peinture en état, comportant un trou de cheville à l'emplacement d'une tringle à rideau.

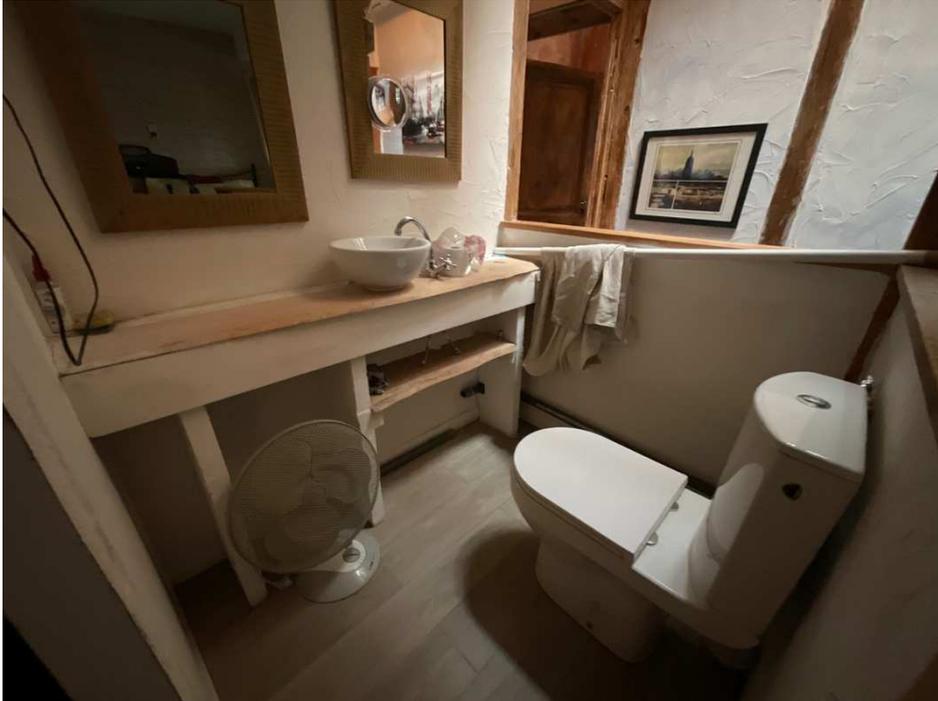
Je constate la présence d'une petite vasque avec robinet, sur un plan en bois et un wc siège anglais qui ne sont pas raccordés.

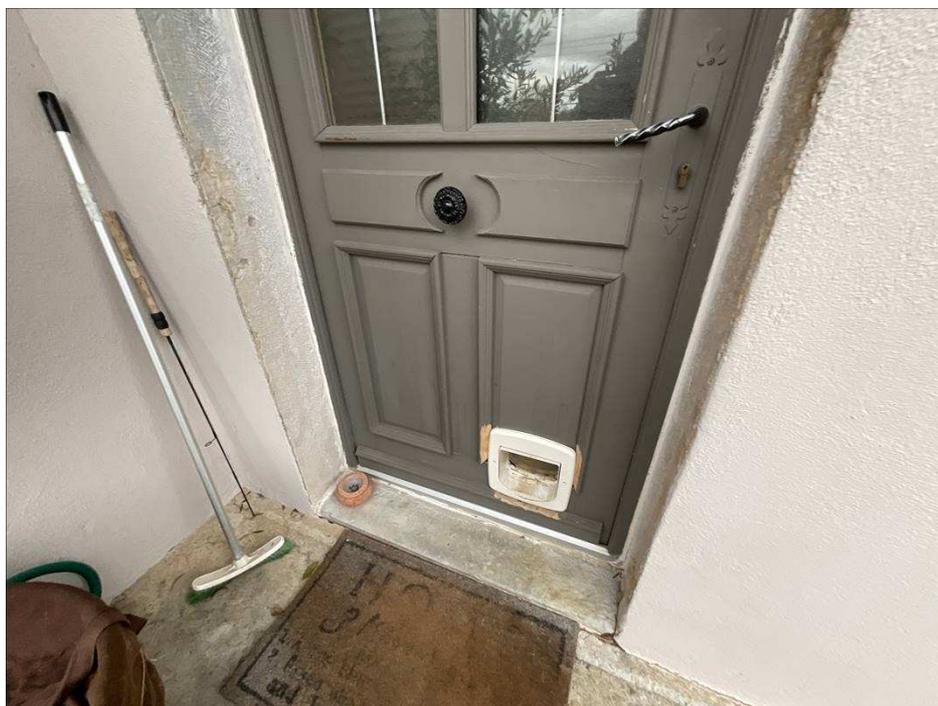
La porte d'entrée est revêtue de peinture comportant quelques écailles.

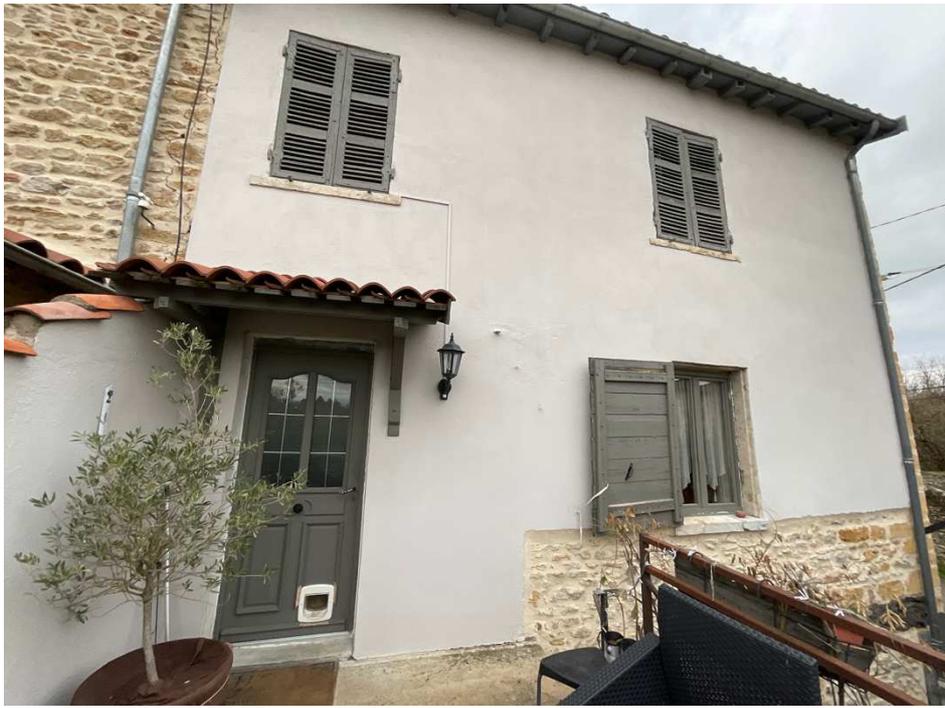
La façade de la maison est revêtue d'un enduit en bon état.  
Une fissure est visible sur la façade en pierres jointoyées de la maison voisine.

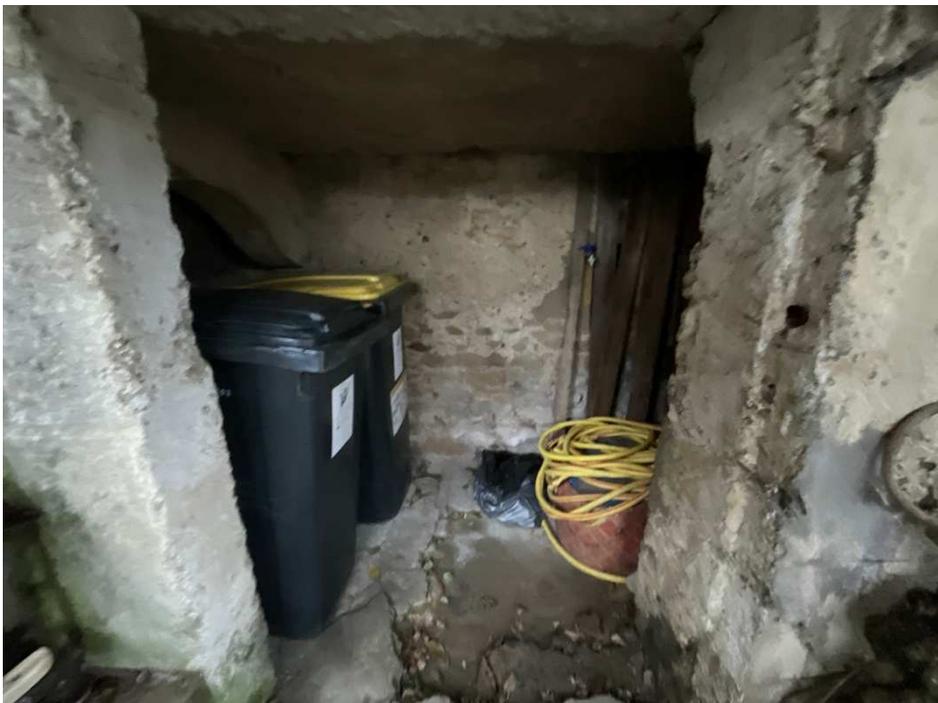
Un espace de rangement, où sont rangées les poubelles, est aménagé sous la terrasse avec un point d'eau.

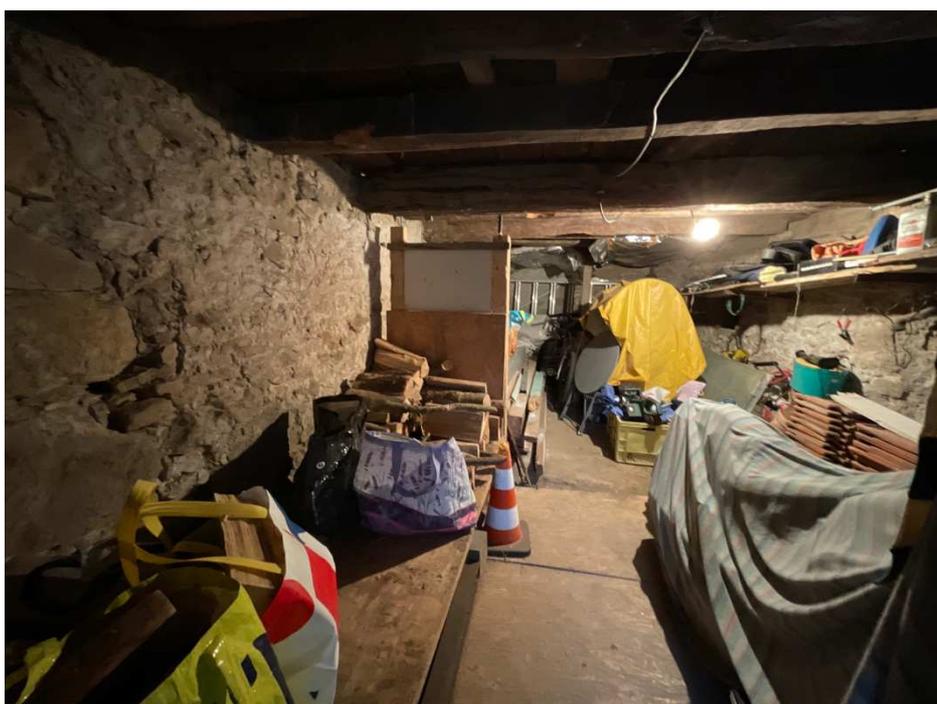
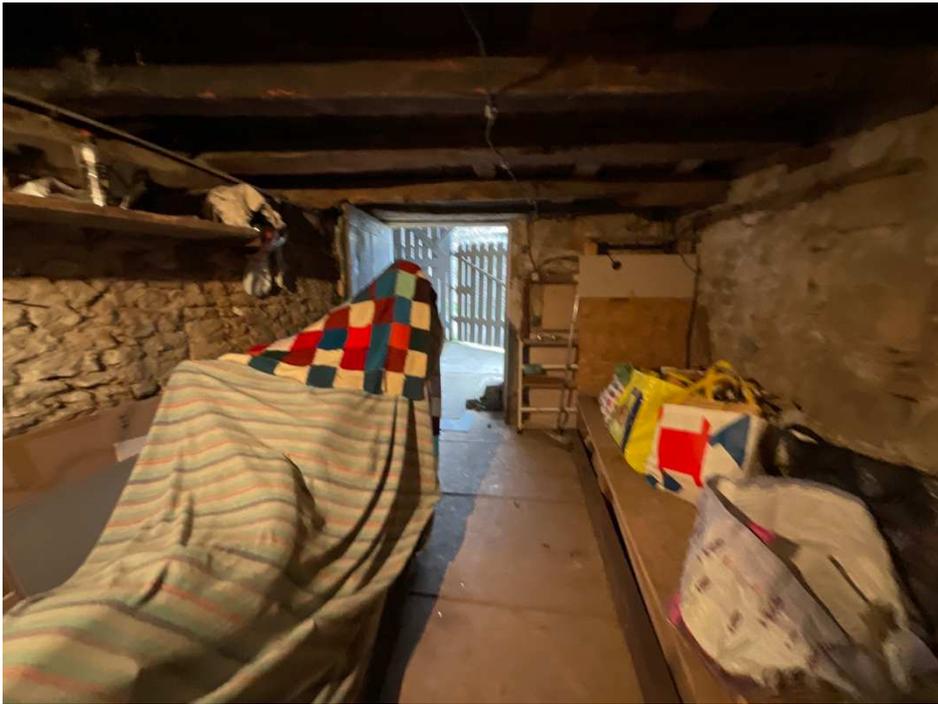
#### Première cave :

La porte en bois est revêtue de peinture en état.  
Le sol est constitué de plaques isolantes.  
Les trois faces des murs sont en pierre.  
Le plafond est en bois.

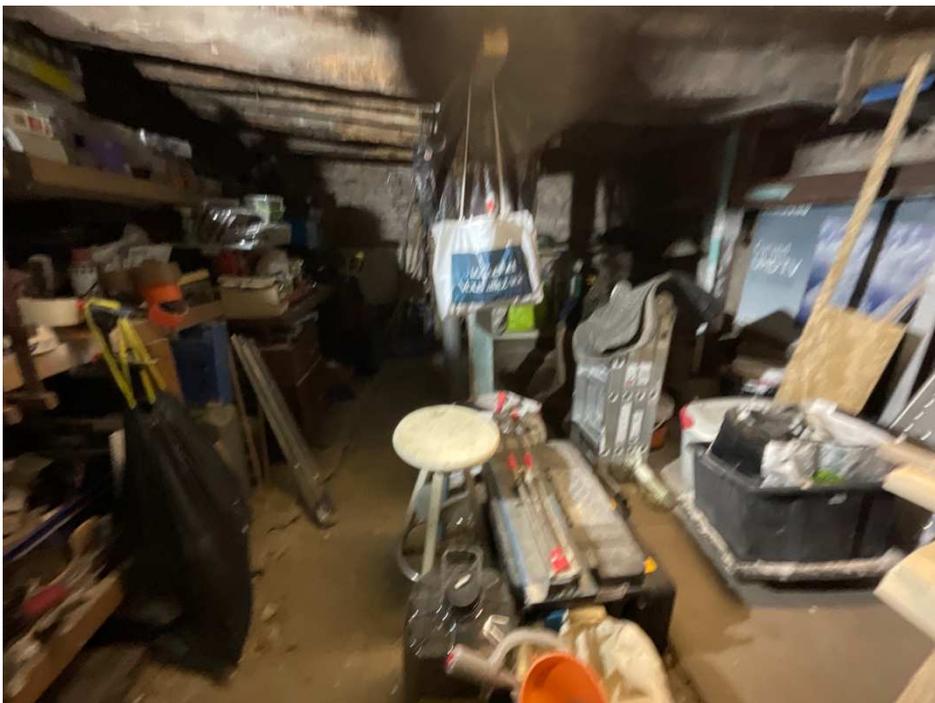
**Deuxième cave :**

Accessible par une autre porte en bois revêtue de peinture en état.

Le sol est en terre.

Les murs sont en pierre.

Le plafond est en bois.

Présence d'un chauffe-eau et d'un adoucisseur d'eau.
